*Inventaire du patrimoine bâti de  
Sainte-Anne-des-Plaines – Rapport synthèse*

## *Ville de Sainte-Anne-des-Plaines*

### *Inventaire du patrimoine bâti*

### *Rapport synthèse*

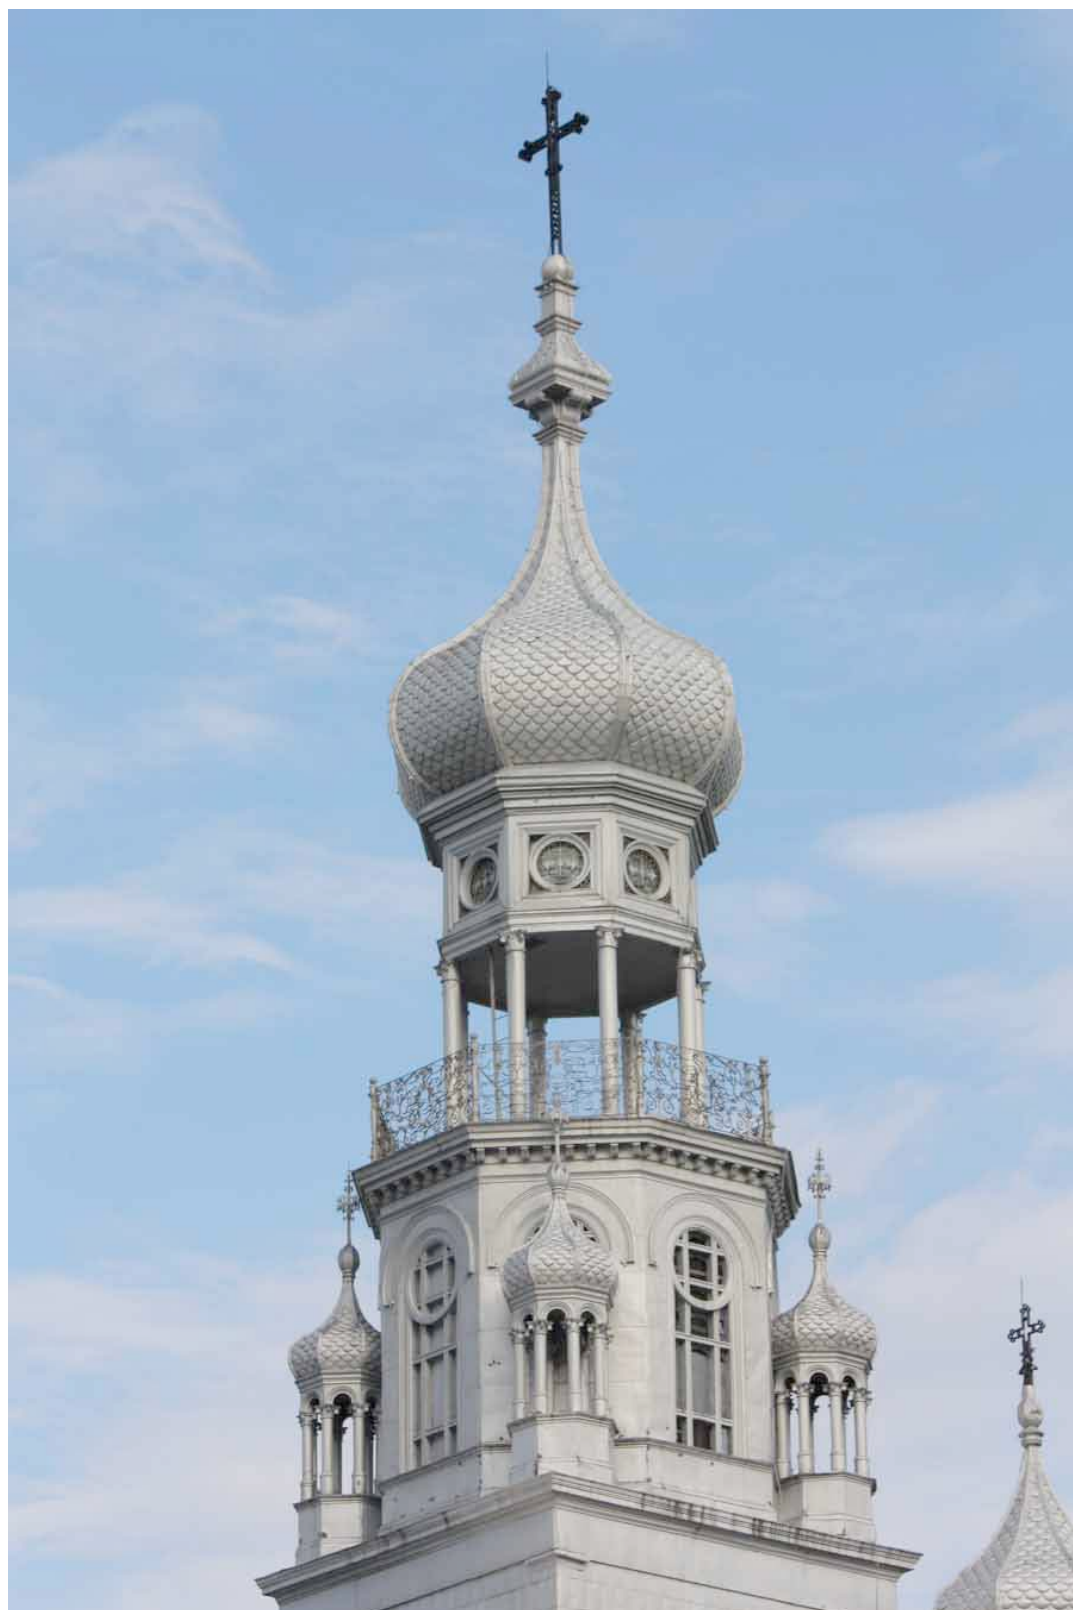
Clocher avec son campanile coiffé d'un bulbe, église de Sainte-Anne-des-Plaines.  
IMG\_8396.JPG

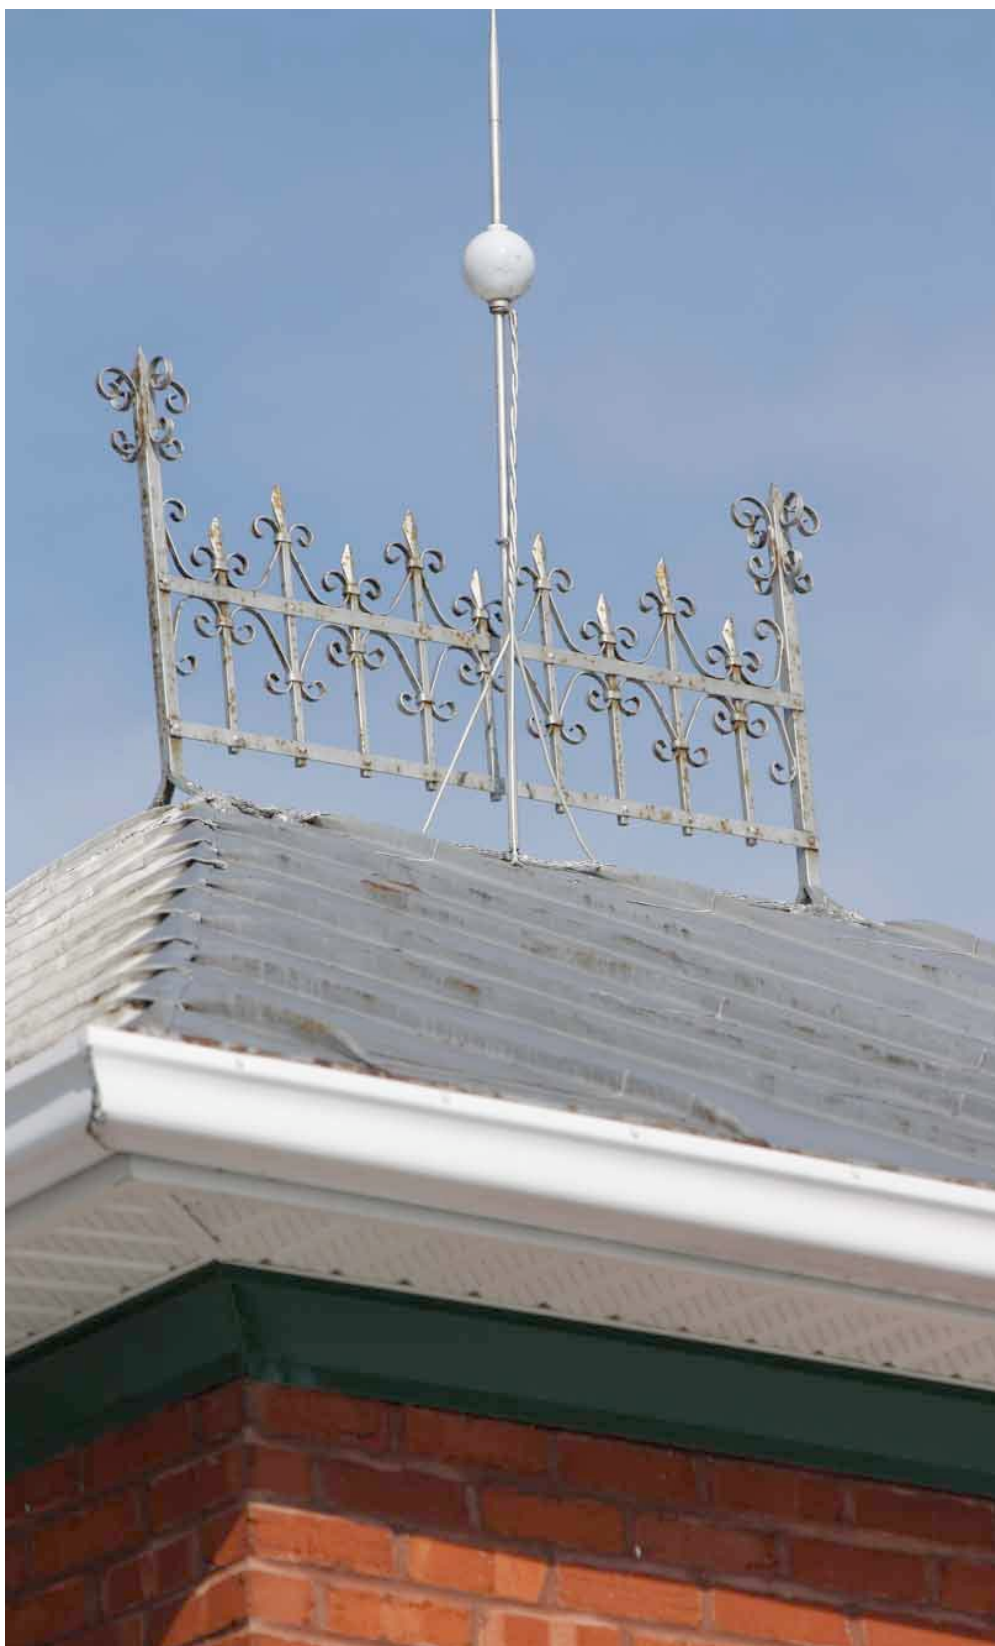
Balustrade de couronnement au sommet du toit du 93, rang du Trait-Carré.  
IMG\_8260.jpg

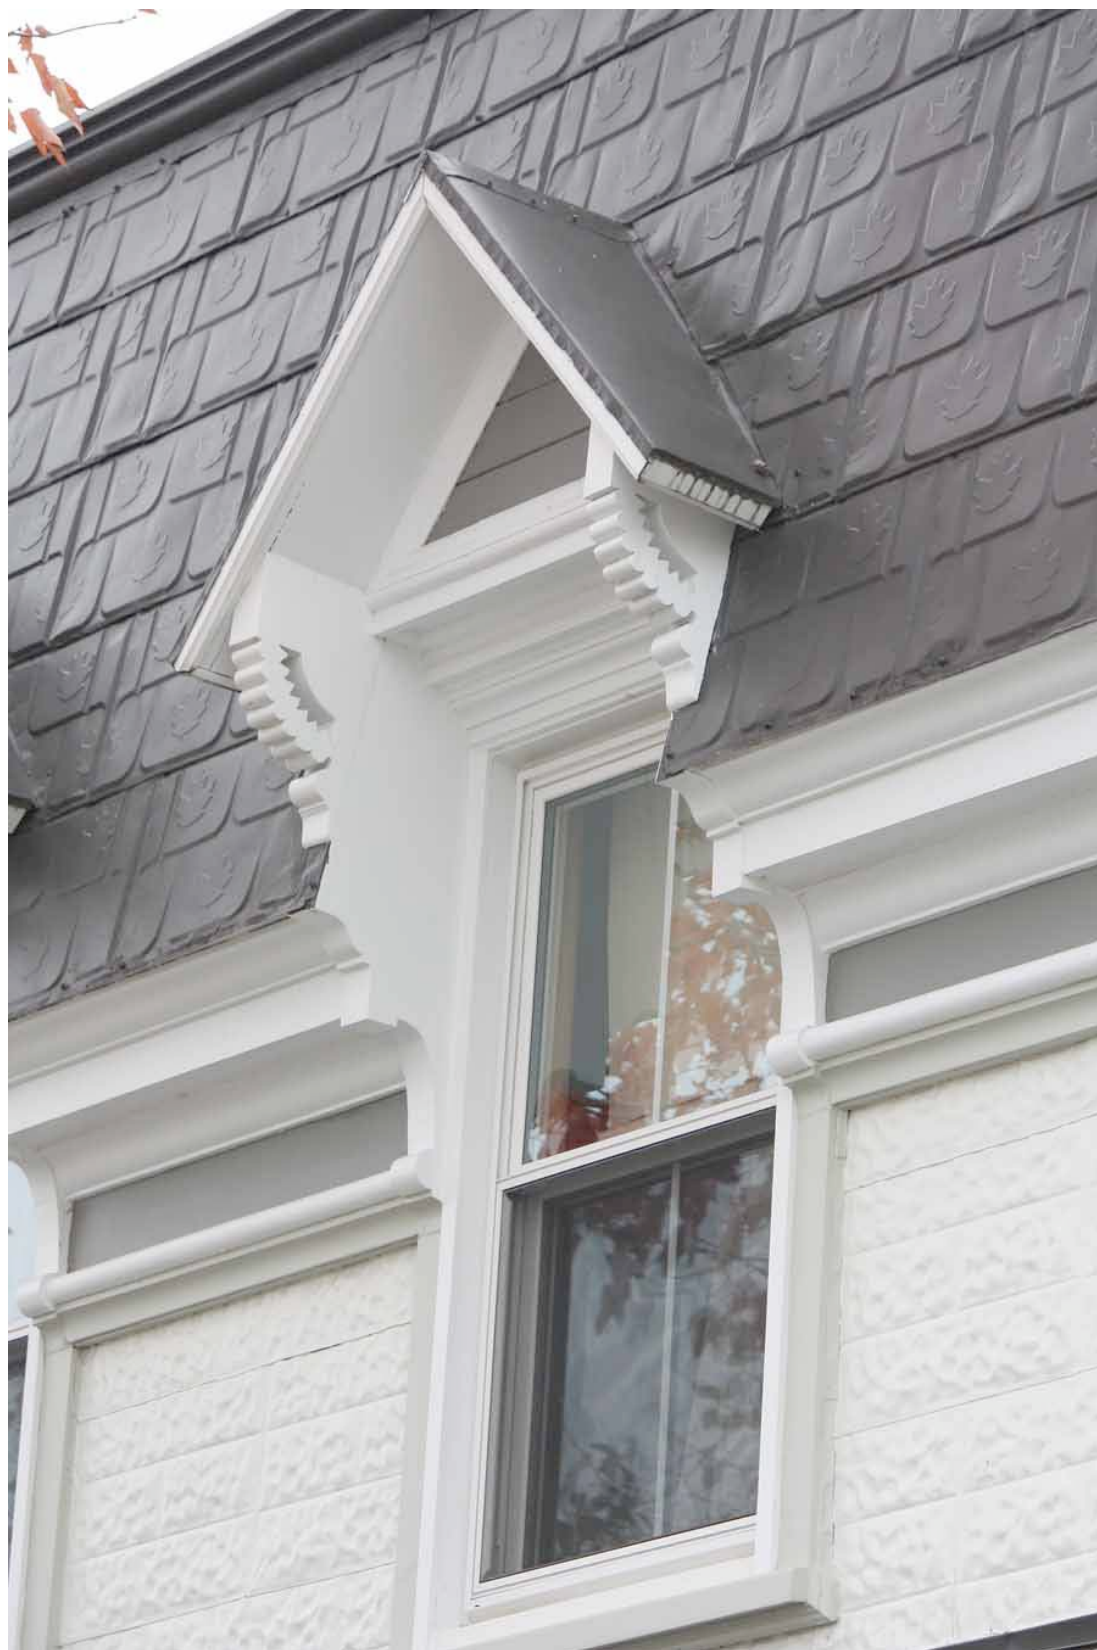
Tôle embossée et lucarne à fenêtre pendante au 228, 3<sup>e</sup> Avenue. IMG\_8642.jpg

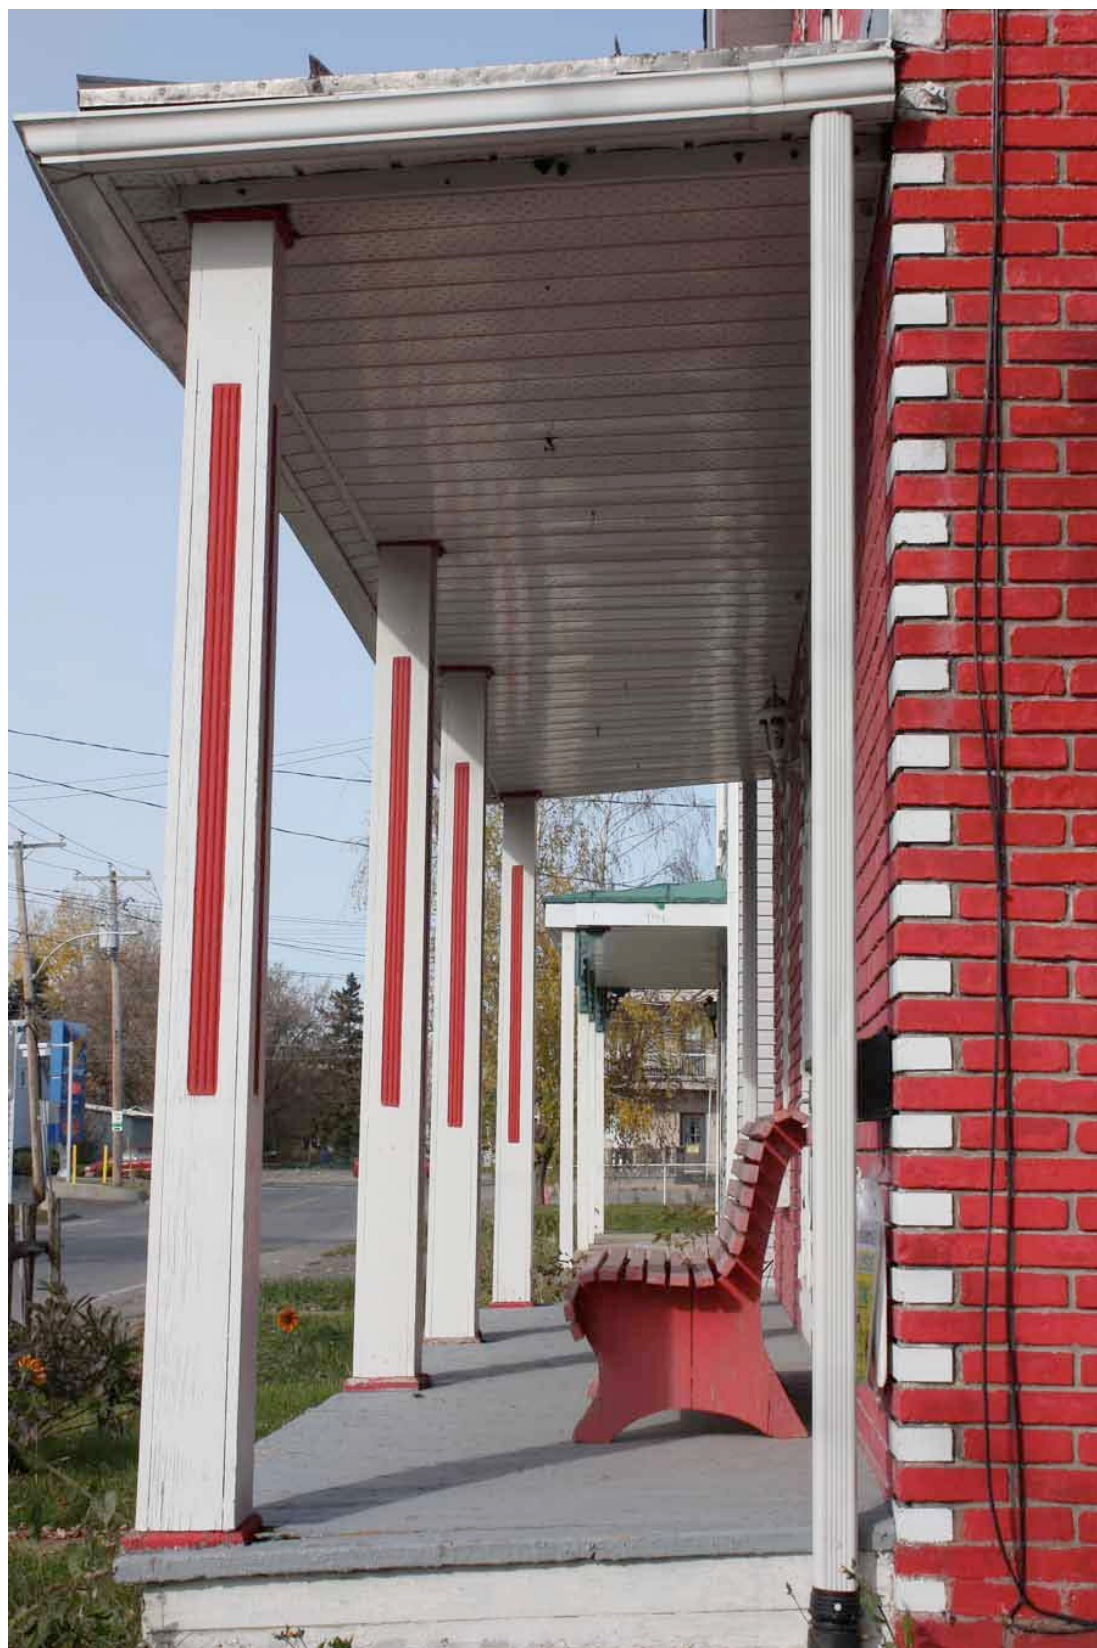
Briques traitées en bichromie et colonnes de galerie en bois au 209, 5<sup>e</sup> Avenue. IMG\_8931.jpg

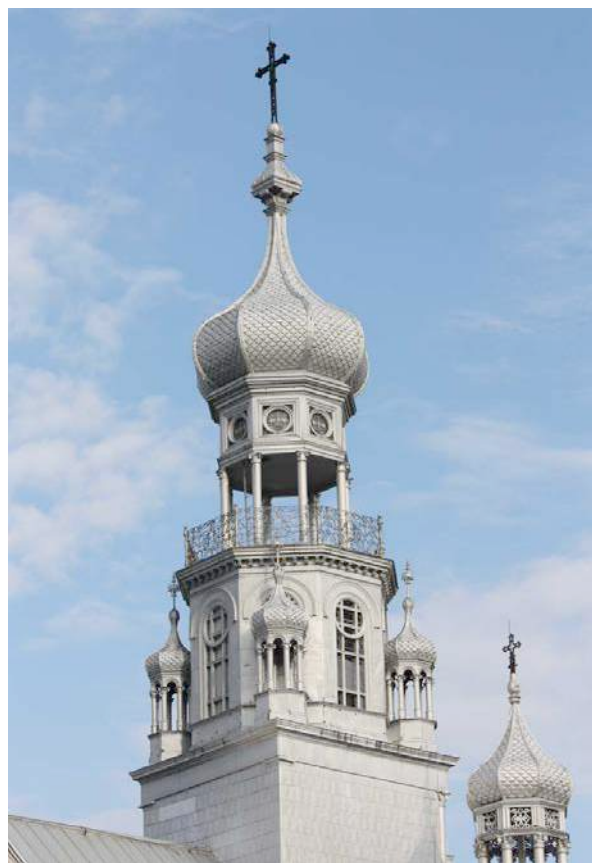
Clocher de l'église de Sainte-Anne-des-Plaines, une rareté au Québec. Coupoles à bulbe inspirées des églises orthodoxes. IMG\_8387.JPG

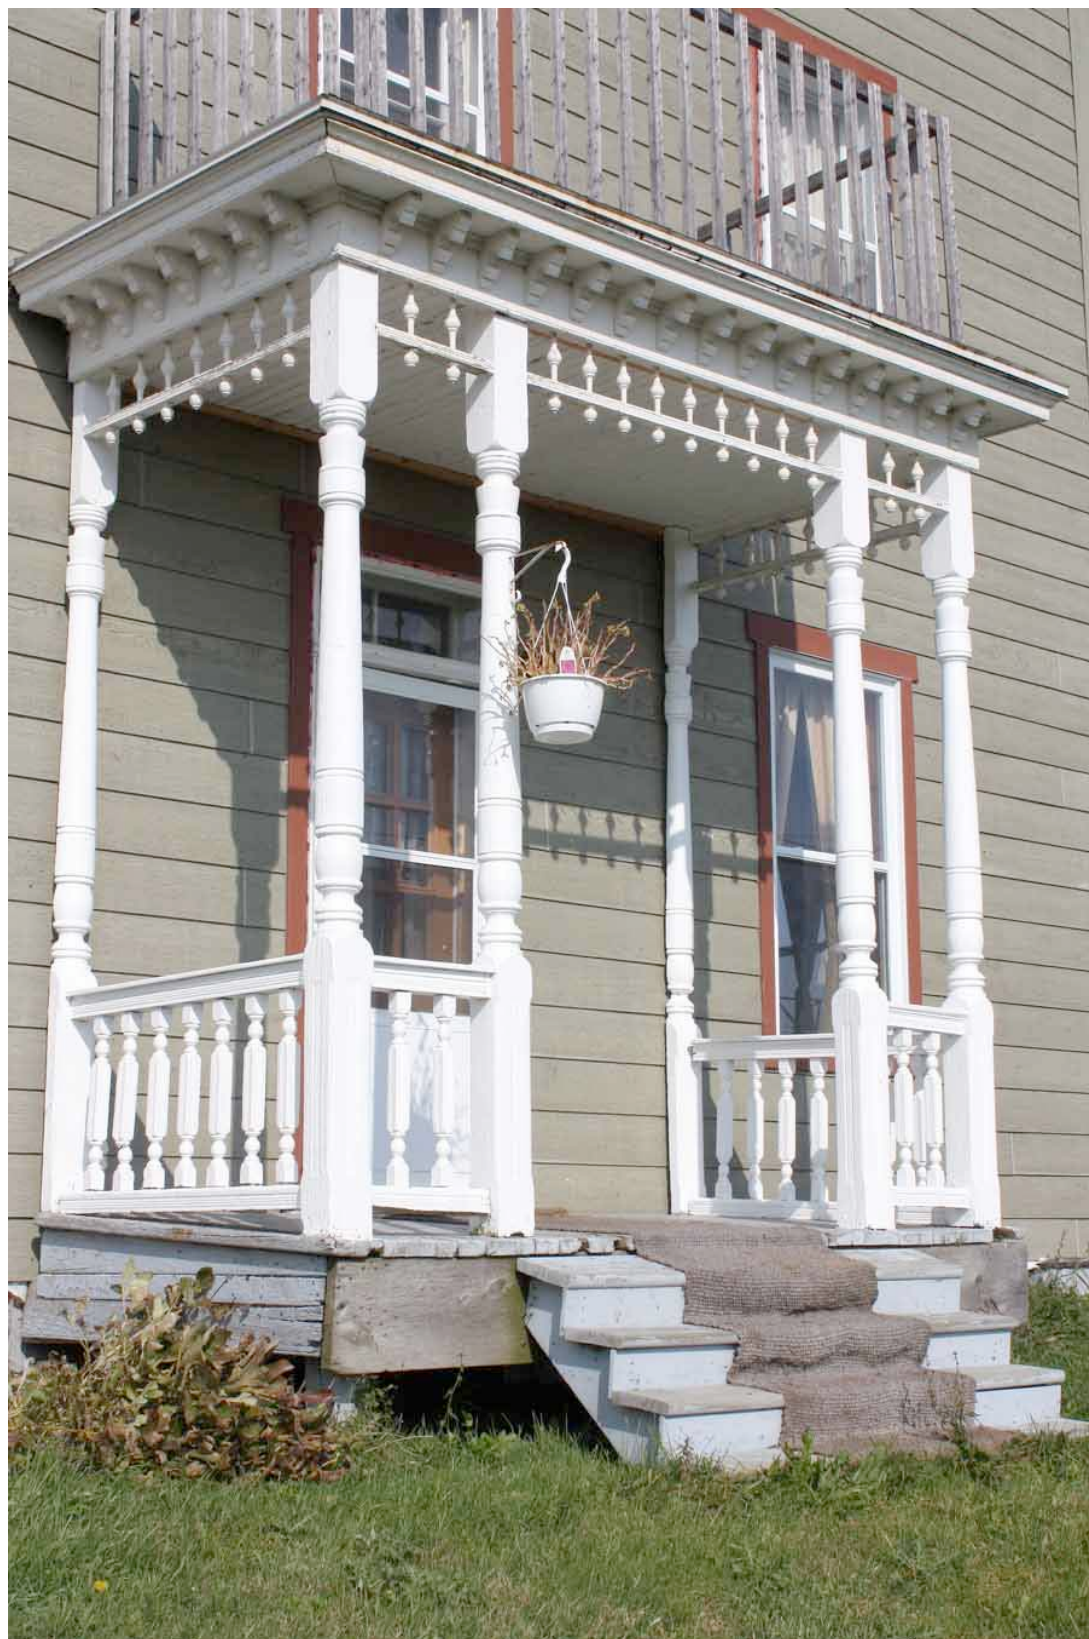
Perron et balcon du 91, rang du Trait-Carré. IMG\_8290.JPG

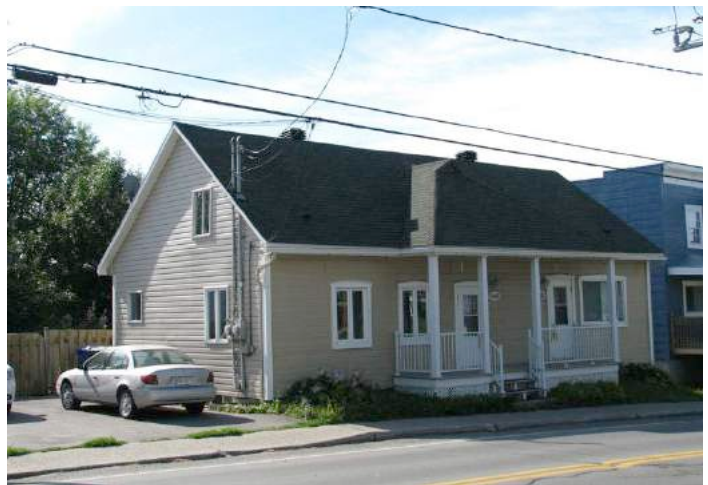
Le 130-130A, boulevard Sainte-Anne en 2011. Malgré les transformations qu'il a subies, l'édifice serait, selon l'état actuel des connaissances, le plus vieux de Sainte-Anne-des-Plaines. IMG\_0206.jpg

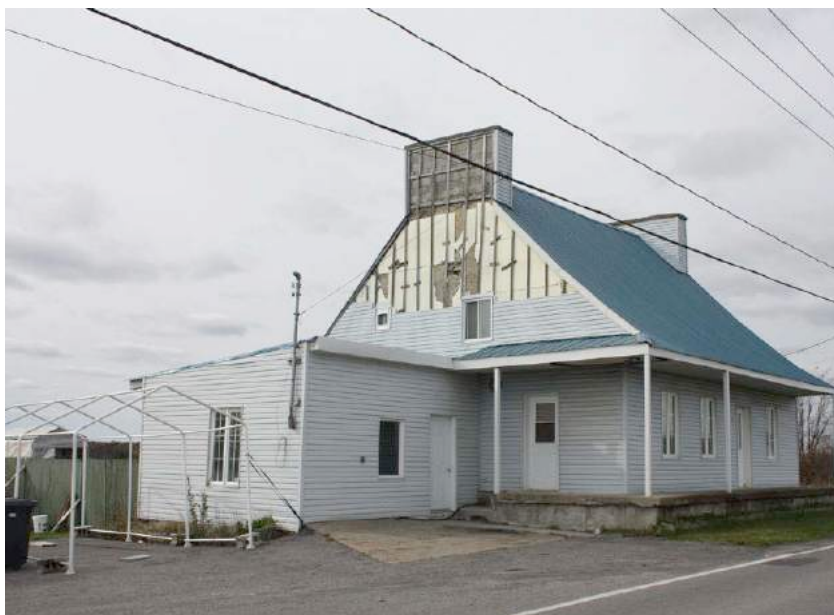
Le 742, 5<sup>e</sup> Avenue. À en juger par sa volumétrie, la disposition asymétrique des ouvertures en façade et les larges souches de cheminée à chaque extrémité des murs pignons et en considérant sa localisation, nous croyons que l'édifice aurait été érigé à la fin du 18<sup>e</sup> siècle. IMG\_9050.jpg

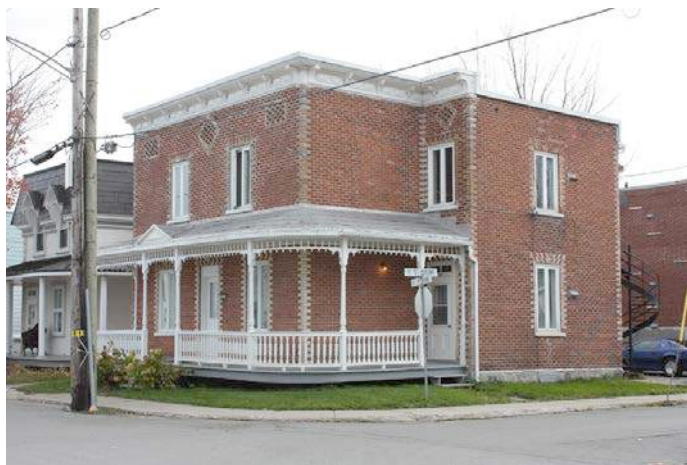
Exemple de maison cubique, du sous-type au toit plat. 224-226, 3<sup>e</sup> Avenue. IMG\_8651.jpg

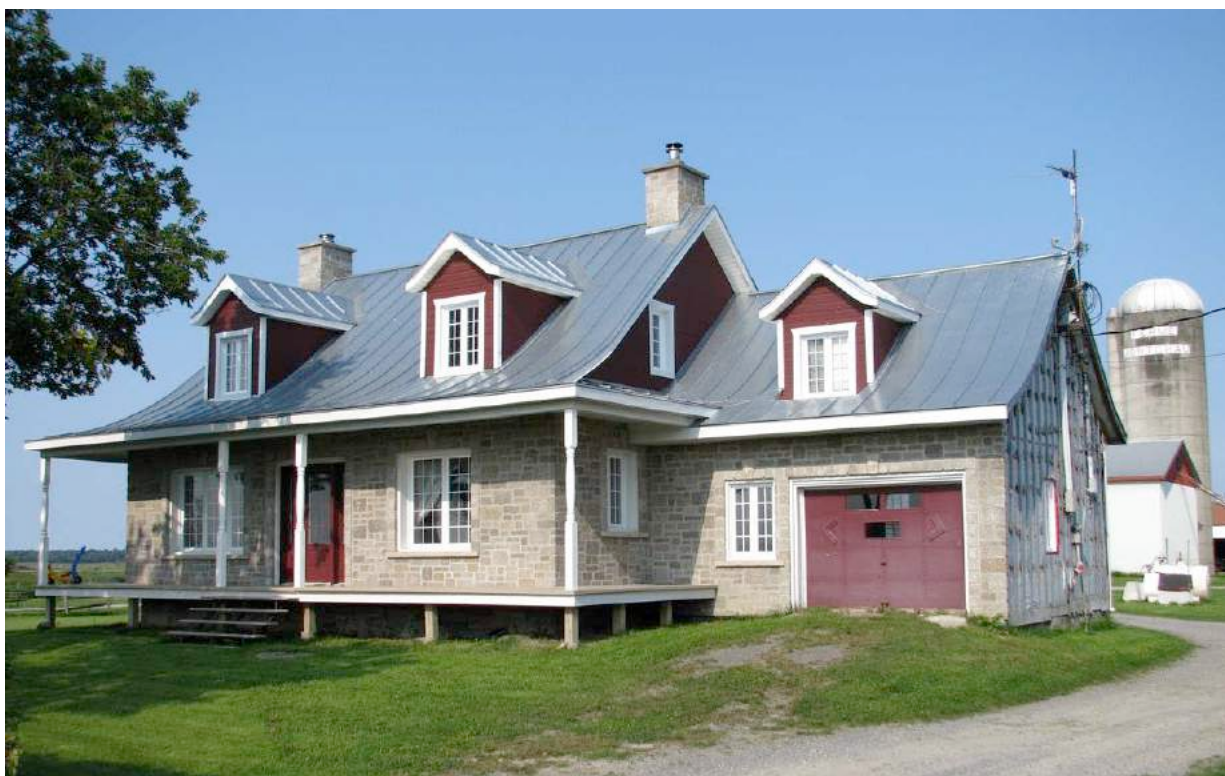
Exemple de maison québécoise d'inspiration néoclassique, le type architectural le plus récurrent à Sainte-Anne-des-Plaines. Cette version, avec cuisine d'été, est très fréquente. 53, rang du Trait-Carré. IMG\_0968.jpg

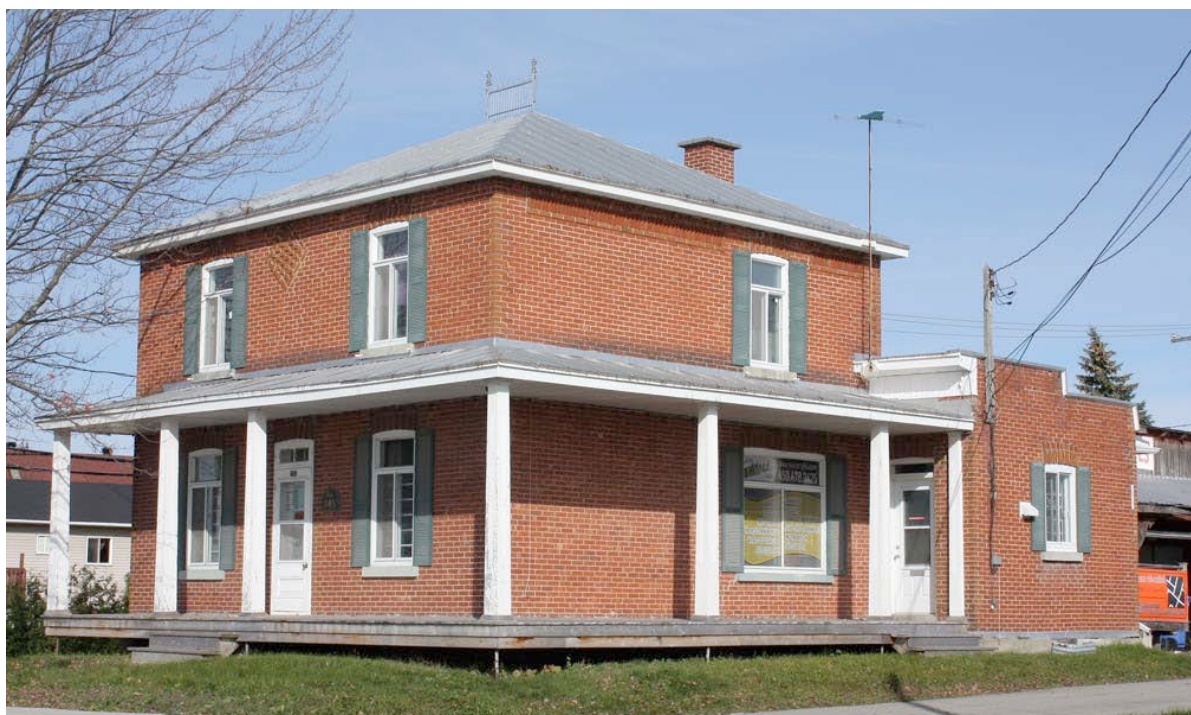
Exemple de maison cubique, du sous-type au toit à quatre versants. 245, 5<sup>e</sup> Avenue. IMG\_8982.jpg

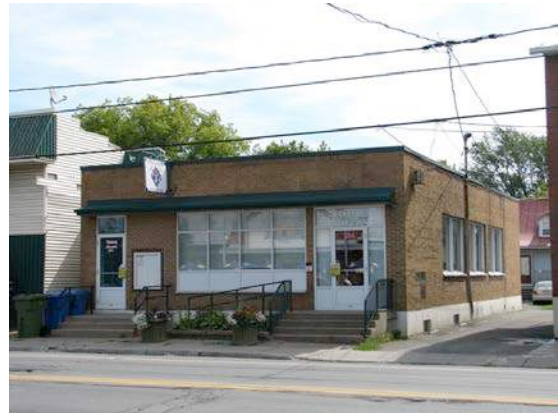
- Plan plutôt rectangulaire
- Structure en colombage

Exemple d'édifice associé à l'architecture commerciale. 154, boulevard Sainte-Anne  
IMG\_0272.jpg

- Fenêtres traditionnelles : à guillotine ou fixes

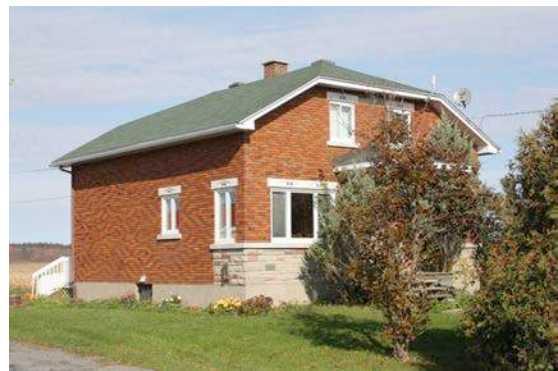
- Toit à deux versants droits
- Plan plutôt rectangulaire
- Structure en colombage
- Revêtements traditionnels de mur : bardeau d'amiante, bardeau de bois, planche à clin, brique
- Revêtements traditionnels de toit : tôle pincée, bardeau d'asphalte

Exemple de maison d'influence Arts and Crafts. 99, rang du Trait-Carré IMG\_8249.jpg

- Répartition plutôt symétrique des ouvertures
- Fenêtres traditionnelles : à battants à imposte, à guillotine
- Lucarne à croupe ou en appentis
- Orientation perpendiculaire à la rue fréquente

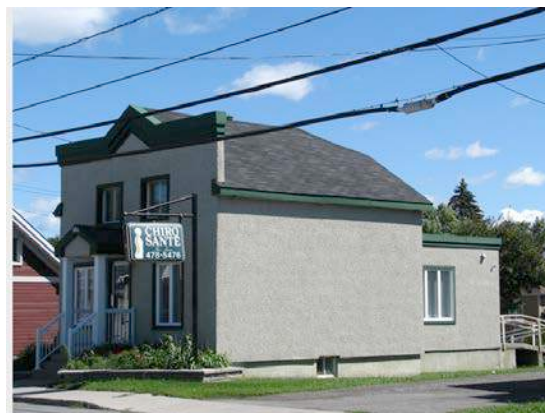
- Plan rectangulaire
- Revêtements traditionnels de toit : tôle en plaques, pincée ou à la canadienne
- Revêtements traditionnels de mur : bardeau d'amiante, bardeau de bois, planche à clin

Exemple d'édifice *Boomtown*. 104, boulevard Sainte-Anne. IMG\_0091.jpg

- Fonction commerciale
- Vitrine commerciale occasionnelle
- Corniche possible
- Présence occasionnelle d'un couronnement triangulaire ou semi-circulaire

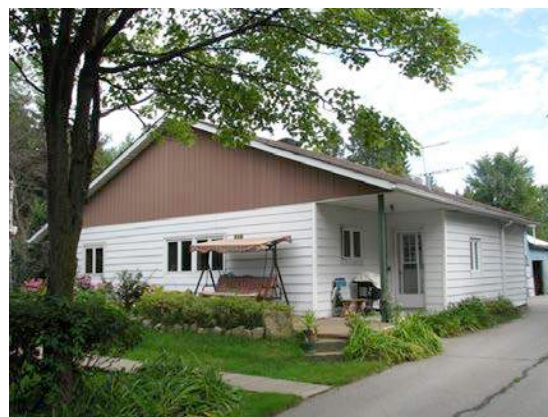
- Plan plutôt carré
- Revêtements traditionnels de mur : bardeau d'amiante, bardeau de bois, planche à clin
- Revêtements traditionnels de toit : bardeau de bois, tôle pincée, bardeau d'asphalte

Exemple de bungalow ancien. 450, boulevard Sainte-Anne. IMG\_0450.jpg

- Répartition plutôt symétrique des ouvertures
- Fenêtres traditionnelles : à battants à imposte, à guillotine
- Lucarne en appentis ou à pignon possible

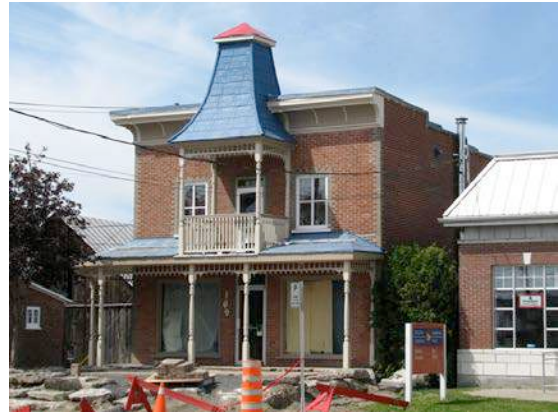
- Plan plutôt rectangulaire
- Revêtements traditionnels de mur : planche à feuillure, planche à clin, planche à couvre-joint
- Revêtements traditionnels de toit : tôle en plaques, agrafée ou à la canadienne, bardeau de bois

Exemple de maison éclectique. 169, boulevard Sainte-Anne. IMG\_0316.jpg

- Répartition plutôt symétrique des ouvertures
- Fenêtres traditionnelles : à guillotine, à battants, à imposte
- Formes de toit variées

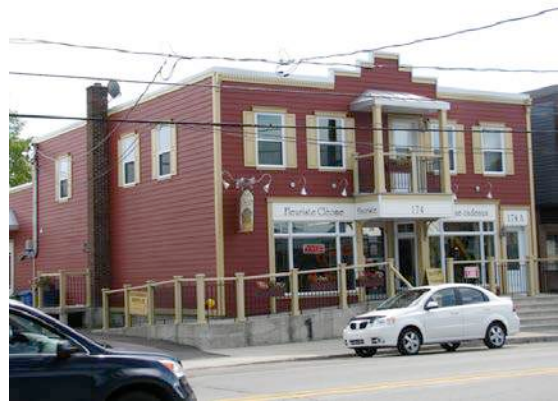
- Revêtements traditionnels de mur : tôle matricée, planche à clin, planche à feuillure, brique
- Revêtement traditionnel de toit : multicouche

Exemple de maison de style néo-Renaissance. 174-174A, boulevard Sainte-Anne. IMG\_0330.jpg

- Fenêtres traditionnelles : à guillotine, à battants à grands carreaux, à imposte
- Ouvertures en arc surbaissé possibles

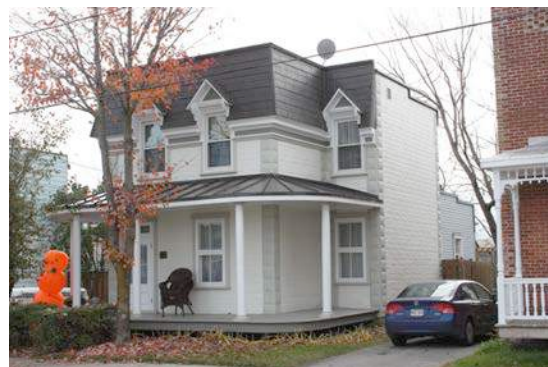
- Revêtements traditionnels de mur : planche à feuillure, planche à clin, tôle matricée, brique
- Revêtements traditionnels de toit : tôle en plaques, pincée ou à la canadienne

Exemple de maison cubique. 228, 3<sup>e</sup> Avenue.  
IMG\_8635.jpg

- Répartition symétrique des ouvertures
- Fenêtres traditionnelles : à guillotine, à battants à grands carreaux, à battants à imposte
- Lucarnes occasionnelles (à croupe ou à pignon)

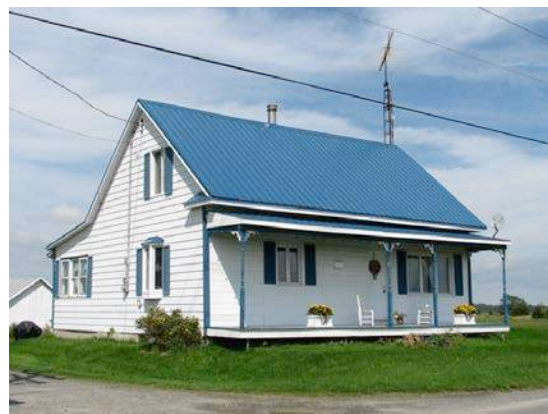
- Revêtements traditionnels de mur : planche à feuillure, bardeau de bois, planche à clin
- Revêtements traditionnels de toit : bardeau de bois, tôle en plaques ou à la canadienne
- Disposition occasionnelle à pignon sur rue

Exemple de maison de colonisation. 7, rang du Trait-Carré. IMG\_0844.jpg

- Répartition symétrique des ouvertures
- Fenêtres traditionnelles : à guillotine à petits ou à grands carreaux, à battants
- Lucarne centrale occasionnelle

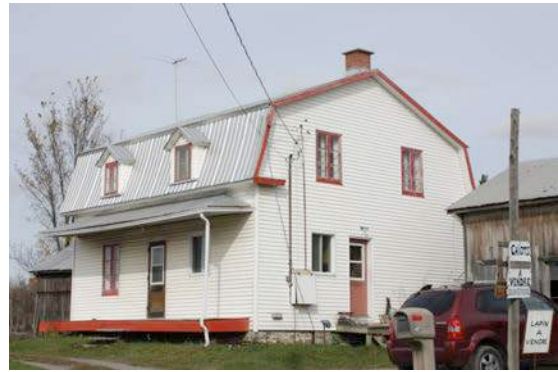
- Plan plutôt rectangulaire
- Revêtements traditionnels de mur : planche à feullure, bardeau de bois, planche à clin
- Revêtements traditionnels de toit : bardeau de bois, tôle en plaques, pincée ou à la canadienne
- Répartition symétrique des ouvertures

Exemple de maison mansardée. 487, 5<sup>e</sup> Avenue. IMG\_9004.jpg

- Fenêtres traditionnelles : à guillotine à grands carreaux, à guillotine sans subdivision ou à battants à grands carreaux
- Lucarnes à pignon fréquentes au brisis

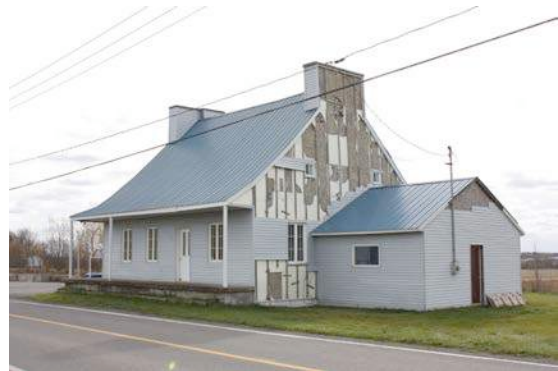
- Structure en pierre
- Revêtements traditionnels de mur : planche verticale unie, crépi
- Revêtements traditionnels de toit : bardeau de bois, tôle en plaques ou à la canadienne

Exemple de maison de transition franco-qubécoise. 742, 5<sup>e</sup> Avenue. IMG\_9047.jpg

- Répartition asymétrique des ouvertures
- Fenêtres à battants à petits carreaux
- Rareté des composantes décoratives

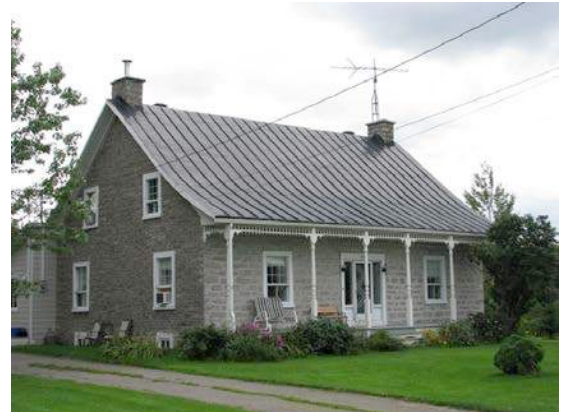
- Revêtements traditionnels de mur : pierre apparente, planche à feuillure, bardeau de bois, planche à clin, tôle embossée, planche unie verticale
- Revêtements traditionnels de toit : bardeau de bois, tôle en plaques, pincée ou à la canadienne
- Cuisine d'été souvent présente

Exemple de maison québécoise d'inspiration néoclassique. 432, rang Lepage. IMG\_0741.jpg

- Répartition symétrique des ouvertures
- Fenêtres à battants à grands carreaux
- Lucarnes fréquentes
- Galerie faisant le plus souvent toute la longueur de la façade

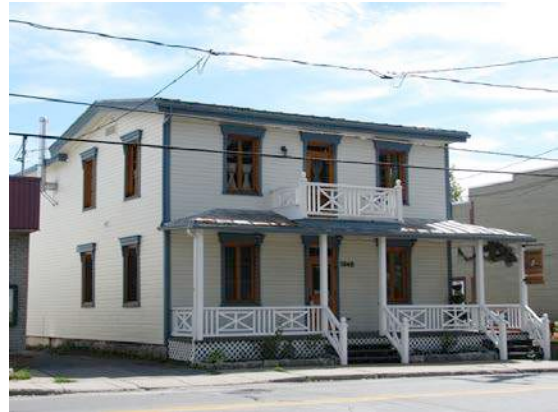
- Plan plutôt rectangulaire
- Revêtements traditionnels de mur : bardeau de bois, planche à feuillure, planche à clin, bardeau d'asphalte, brique
- Revêtements traditionnels de toit : tôle pincée, tôle en plaques ou à la canadienne
- Disposition parfois perpendiculaire à la rue

Exemple de maison vernaculaire américaine. 184-184B, boulevard Sainte-Anne. IMG\_0349.jpg

- Répartition symétrique des ouvertures
- Fenêtres traditionnelles : à guillotine à grands carreaux, à battants, à guillotine sans subdivision
- Plan en « L » fréquent
- Lucarnes occasionnelles

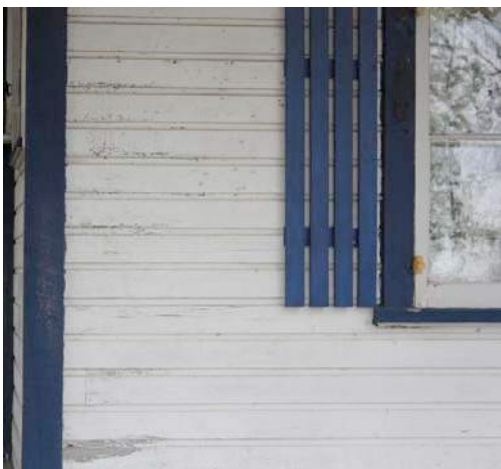
Revêtement de planche à feuillure; l'un des seuls inventoriés à Sainte-Anne-des-Plaines. 22, rang Lepage. IMG\_8331.jpg

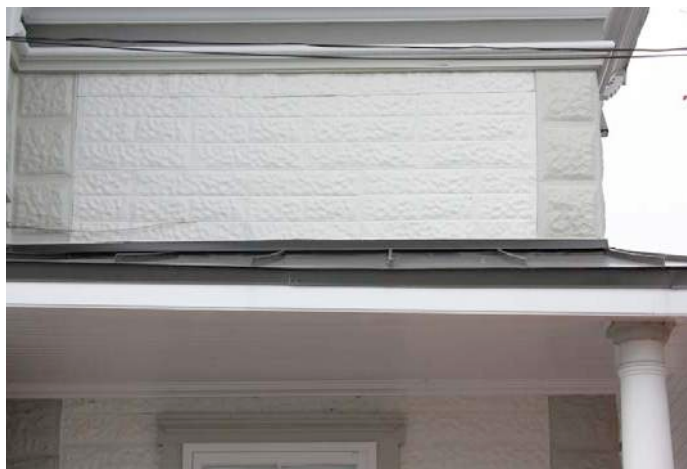
Revêtement de tôle embossée. Aussi appelé tôle matricée, il s'agit d'un matériau traditionnel de revêtement de mur ou de toit sur lequel des motifs ont été marqués à l'aide d'une matrice. 228, 3<sup>e</sup> Avenue. IMG\_8649.jpg

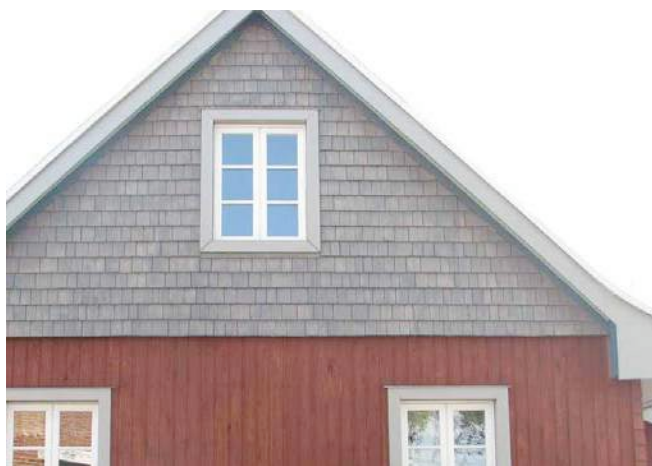
Pratiquement inexistant sur les bâtiments principaux, le bardeau de bois a été mis en place sur le pignon au 69, rang Lepage à la suite de travaux de restauration. IMG\_0571.jpg

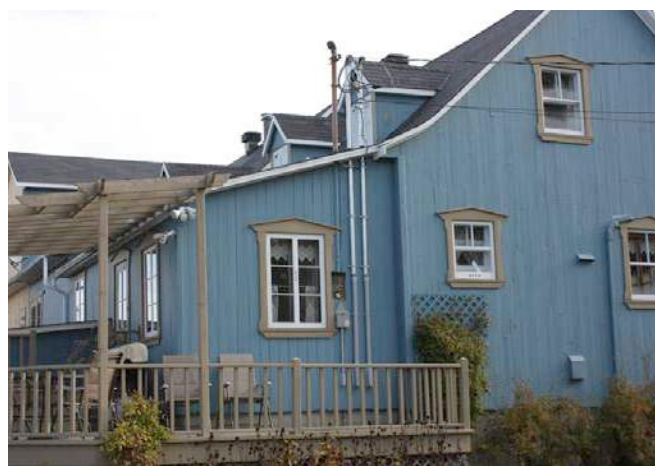
Presqu'aussi rare que le bardeau de bois, la planche verticale figure également parmi la gamme des revêtements traditionnels en bois. 185, 1<sup>re</sup> Avenue. IMG\_8432.jpg

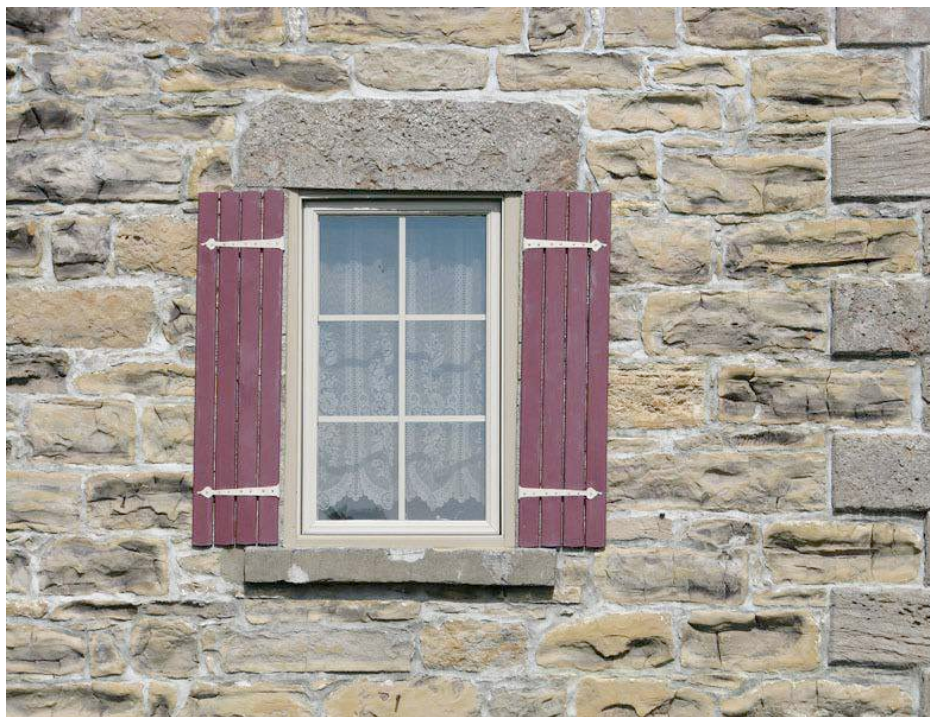
Mur de moellons usés par les intempéries. Un massif linteau de calcaire surmonte la fenêtre alors qu'une chaîne d'angle du même matériau marque l'extrémité des murs. 49, rang du Trait-Carré. IMG\_0916.jpg

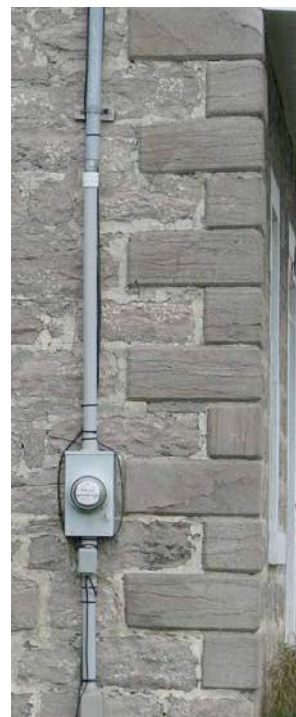
Chaîne d'angle en pierre calcaire. Les pierres de la chaîne sont taillées alors que celles du mur sont des moellons à peine dressés. 447, rang Lepage. IMG\_0699.jpg

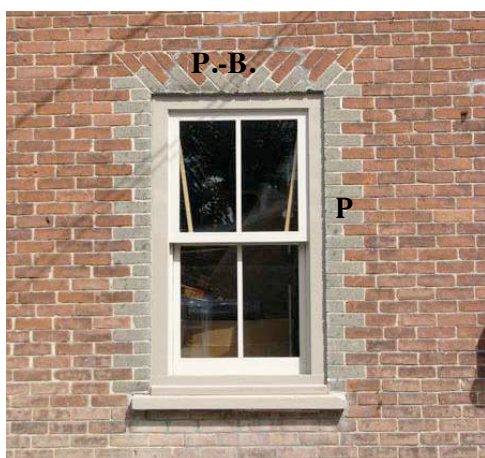
Mur de brique, avec piédroit (P) et plate-bande (P.-B.), dont la bichromie est remarquable. 169, boulevard Sainte-Anne. IMG\_0324.jpg

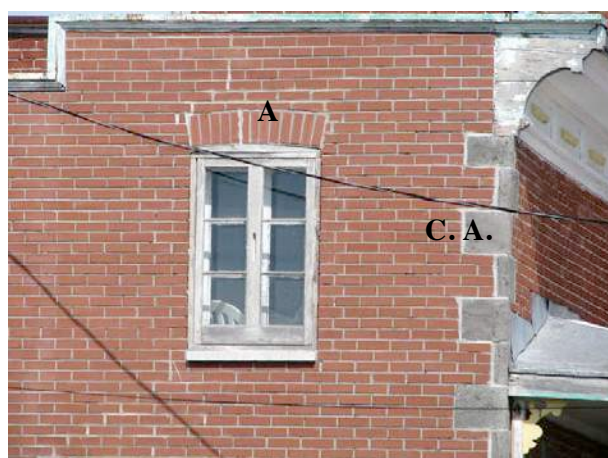
Mur de brique; à droite, une chaîne d'angle (C. A.) en pierre. Un arc surbaissé (A) en brique surmonte la fenêtre. 49, rang du Trait-Carré. IMG\_0900.jpg

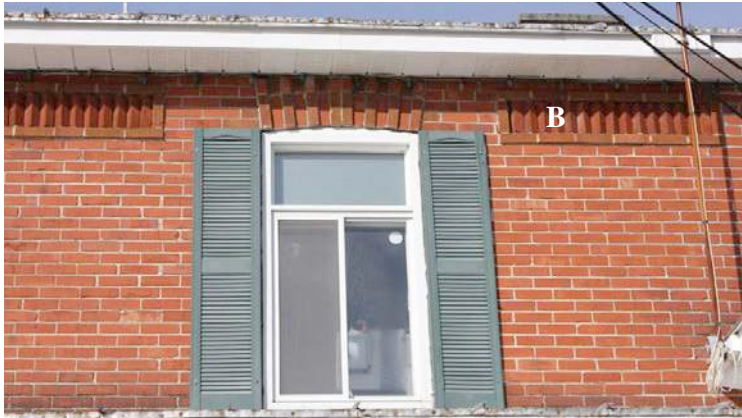
La partie supérieure du mur comporte des bandeaux (B) décoratifs en brique. 245, 5<sup>e</sup> Avenue. IMG\_8988.jpg

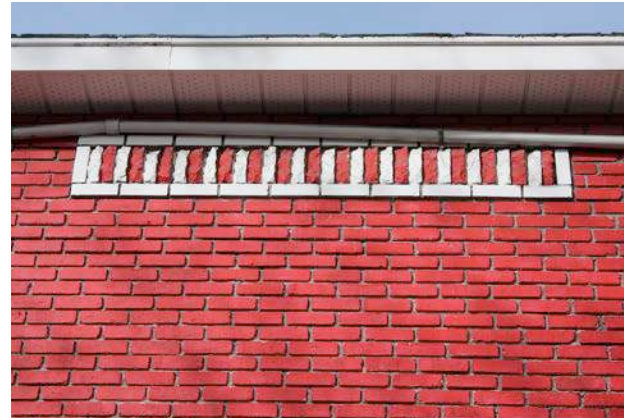
Bandeau polychrome en brique. 209, 5<sup>e</sup> Avenue. IMG\_8935.jpg

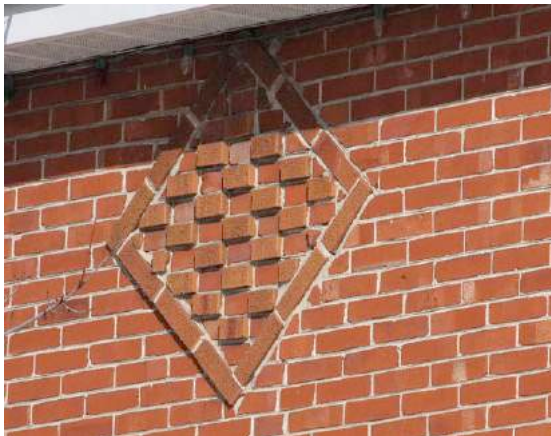
Jeu de brique en boutisse dont le relief forme un damier. 245, 5<sup>e</sup> Avenue. IMG\_8984.jpg

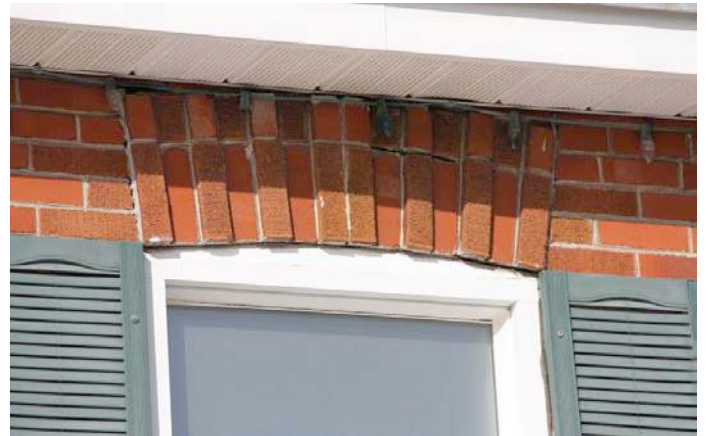
Arc surbaissé en brique rehaussé par des briques en relief. 245, 5<sup>e</sup> Avenue. IMG\_8992.jpg

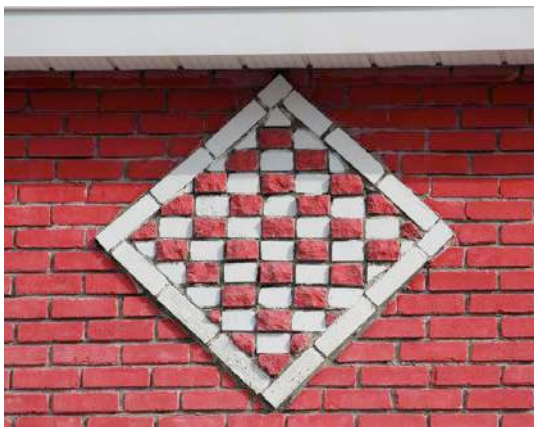
Jeu de brique identique à celui ci-dessus, mais en brique de deux couleurs. 209, 5<sup>e</sup> Avenue. IMG\_8940.jpg

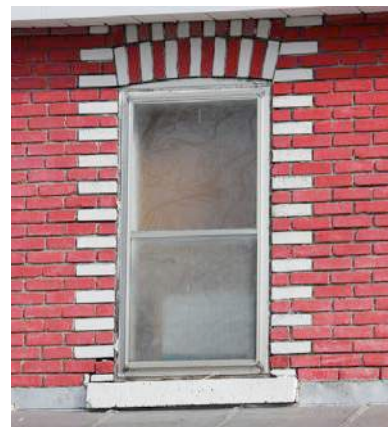
Jeu de briques polychromes autour de la fenêtre. 209, 5<sup>e</sup> Avenue. IMG\_8939.jpg

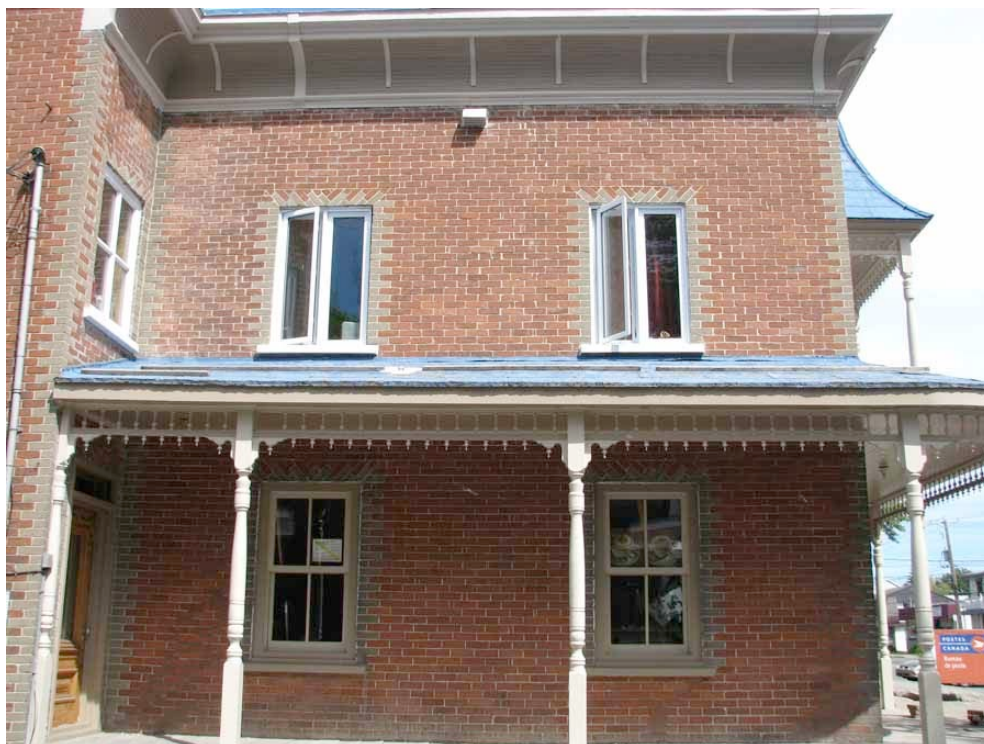
La brique des chaînes aux angles des murs et autour des ouvertures est de couleur différente de celle utilisée pour les murs. 163, boulevard Sainte-Anne. IMG\_0322.jpg

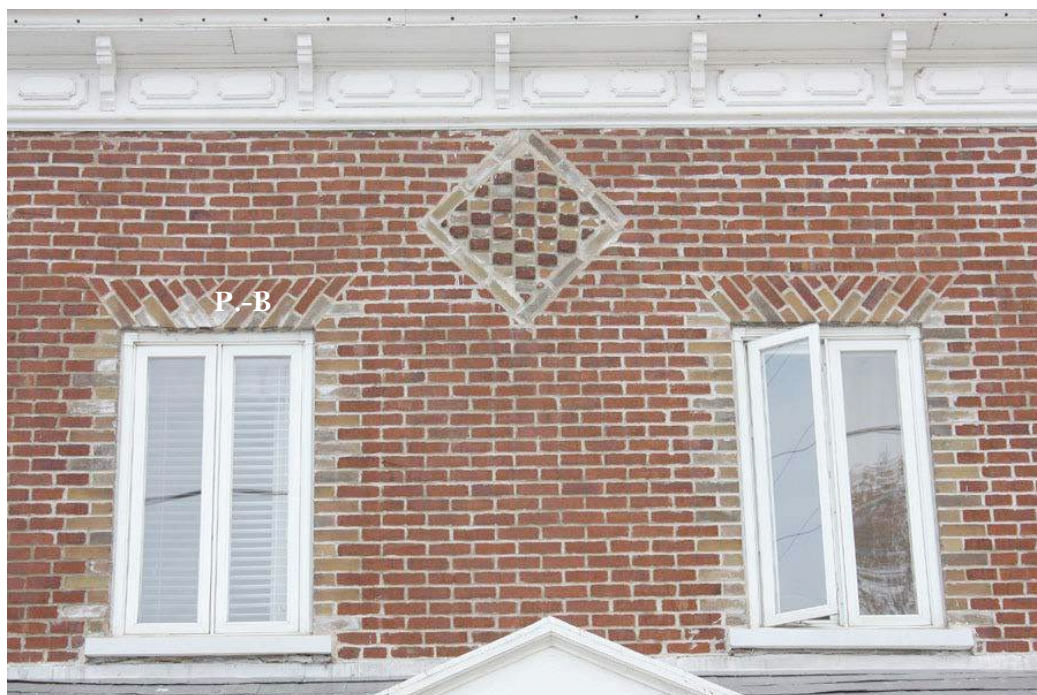
Autre exemple de façade faisant usage de brique de deux couleurs, le 224-226, 3<sup>e</sup> Avenue. Notez les plates-bandes (P.-B) dont les briques sont à 45 degrés. IMG\_8664.jpg
