*Inventaire du patrimoine bâti de  
Sainte-Anne-des-Plaines – Rapport synthèse*

## *Ville de Sainte-Anne-des-Plaines*

### *Inventaire du patrimoine bâti*

### *Rapport synthèse*

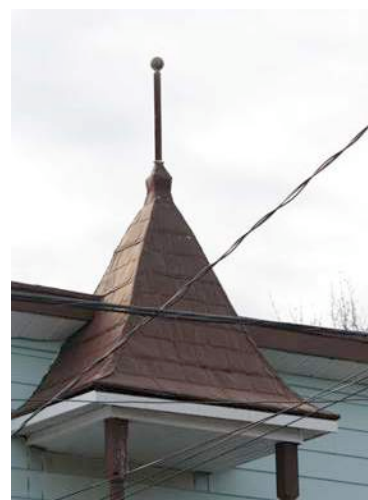
Revêtement de tôle embossée sur le toit du balcon du 230, 3<sup>e</sup> Avenue. IMG\_8626.jpg

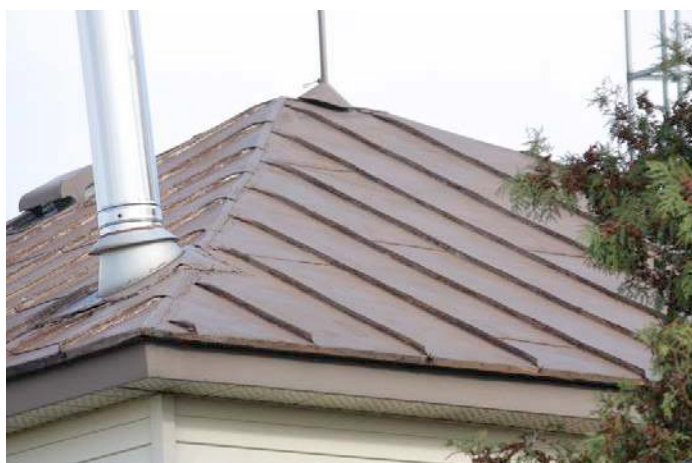
Revêtement de tôle pincée. Ce matériau traditionnel est constitué de feuilles de tôle longues et étroites dont les rivures verticales sont laissées en saillie. La tôle pincée est aussi appelée *tôle agrafée*. 125, rang du Trait-Carré. IMG\_8182.jpg

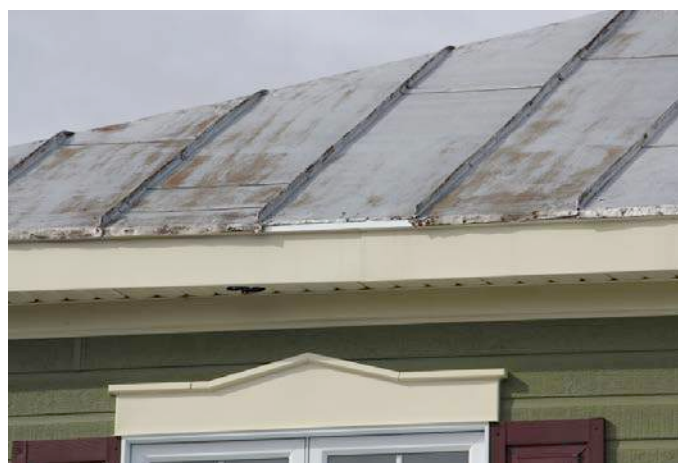
Souvent, le revêtement de tôle, ici de la tôle pincée, est le seul élément ancien qui ait été conservé, comme au 544, 5<sup>e</sup> Avenue. IMG\_9036.jpg

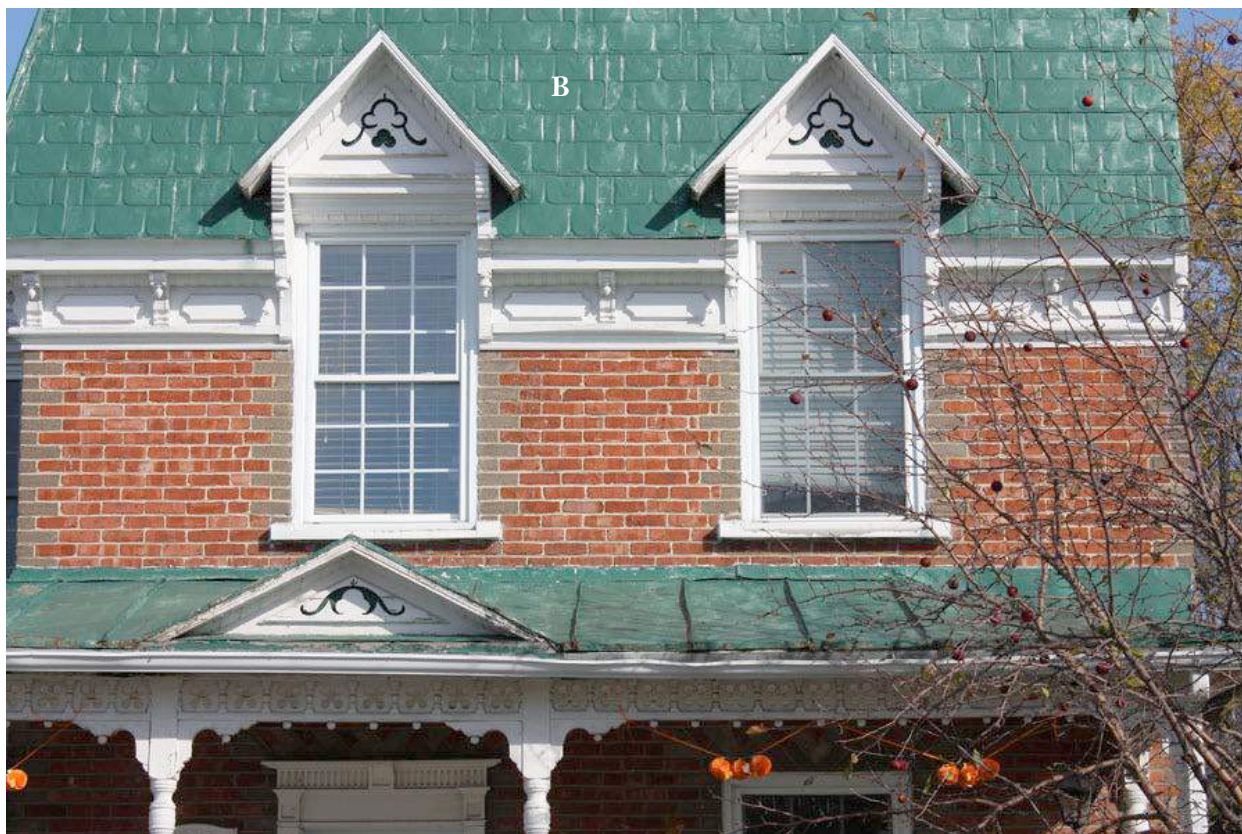
Le brisis (B) de cet édifice est revêtu de tôle embossée alors que la couverture de la galerie est en tôle pincée. 215, 2<sup>e</sup> Avenue IMG\_8505.jpg

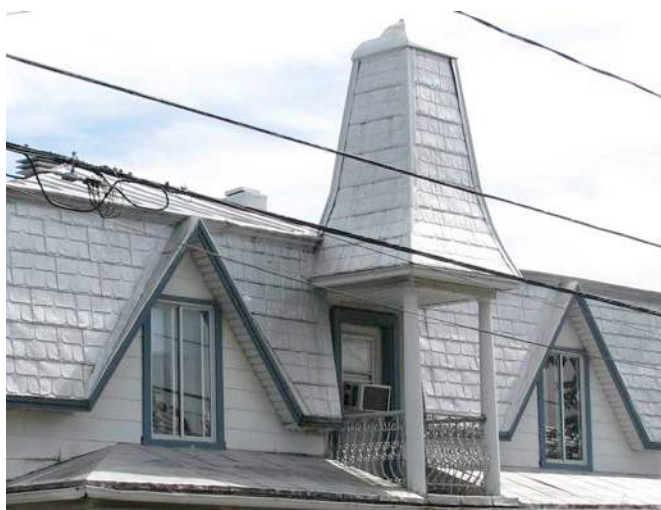
La tôle embossée caractérise le paysage architectural anneplinois. Elle est ici utilisée sur le brisis de la toiture et sur le toit pyramidal du balcon. 208-210, boulevard Sainte-Anne. IMG\_0400.jpg

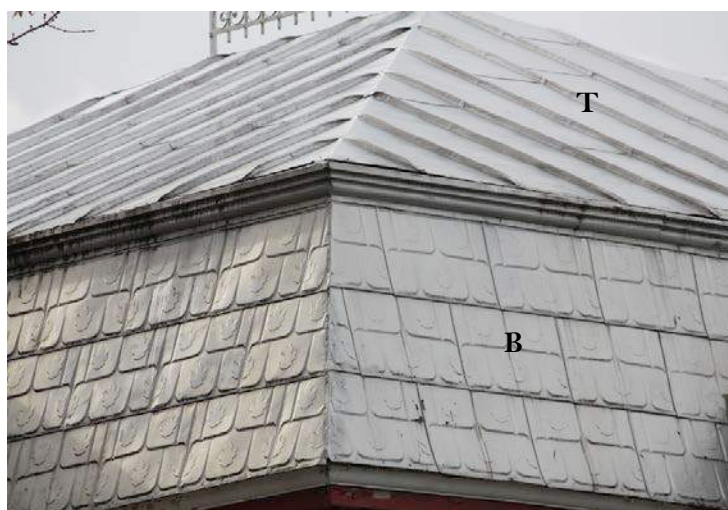
Le terrasson (T), la partie supérieure de la toiture, est recouvert de tôle pincée alors que le brisis (B), la partie la plus visible du toit, est revêtu d'une tôle embossée à motif de feuille d'érable. 203, boulevard Sainte-Anne. IMG\_9105.jpg

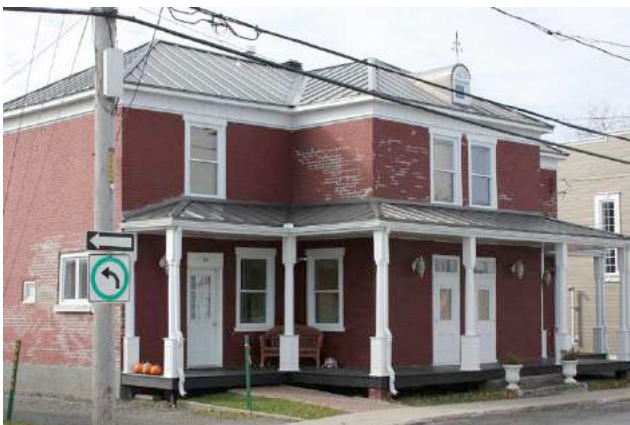
Couverture en tôle pincée récemment mise en place au 226-230, 2<sup>e</sup> Avenue. IMG\_8562.jpg

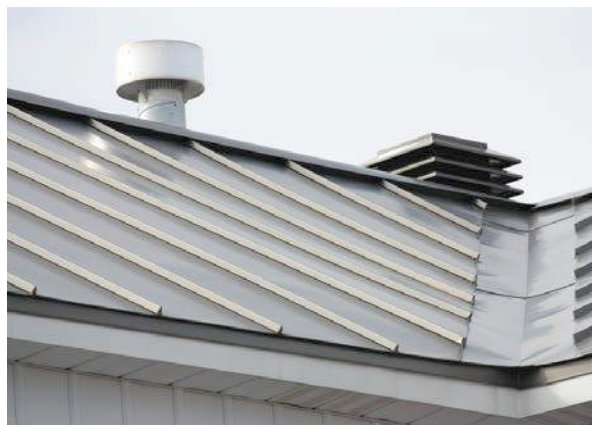
Détail de la couverture en tôle pincée du 226-230, 2<sup>e</sup> Avenue. Le procédé respecte largement les façons de faire traditionnelles. IMG\_8566.jpg

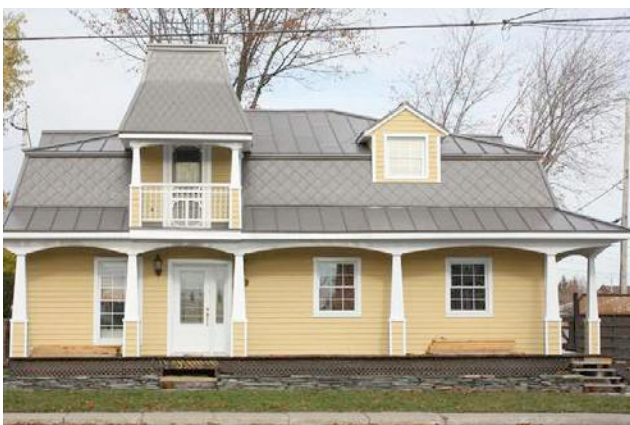
Couverture de tôle en différentes sections récemment installée au 221, 3<sup>e</sup> Avenue. IMG\_8670.jpg

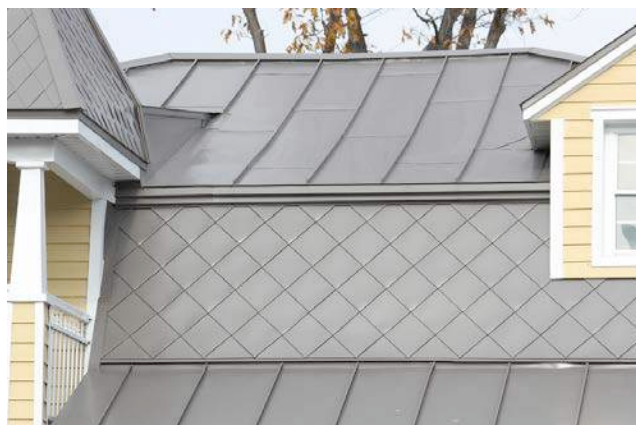
Détail de la tôle moderne des différentes toitures du 221, 3<sup>e</sup> Avenue. Son installation respecte la technique de pose traditionnelle de la tôle agrafée (pincée) et celle de la tôle à la canadienne. IMG\_8672.jpg

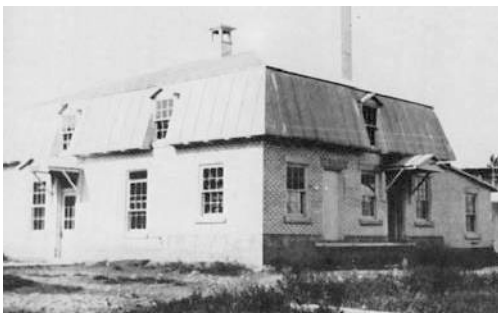
La couverture de tôle au 221, 3<sup>e</sup> Avenue s'inspire du revêtement initial. Photo parue dans : Serge Blondin, *op. cit.*, 221. IMG\_8670.jpg

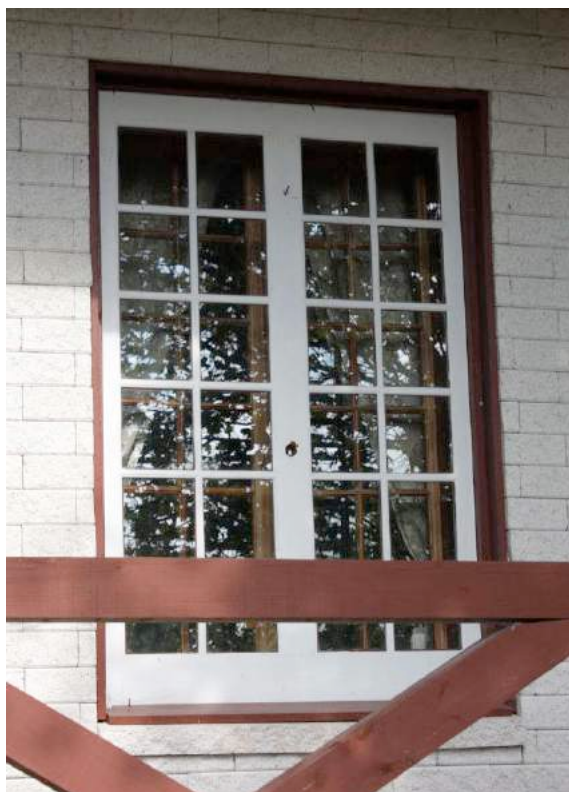
Le modèle le plus ancien de fenêtre : la fenêtre à battants à petits carreaux en bois, protégée ici par une contre-fenêtre du même type. 107, rang du Trait-Carré. IMG\_8226.jpg

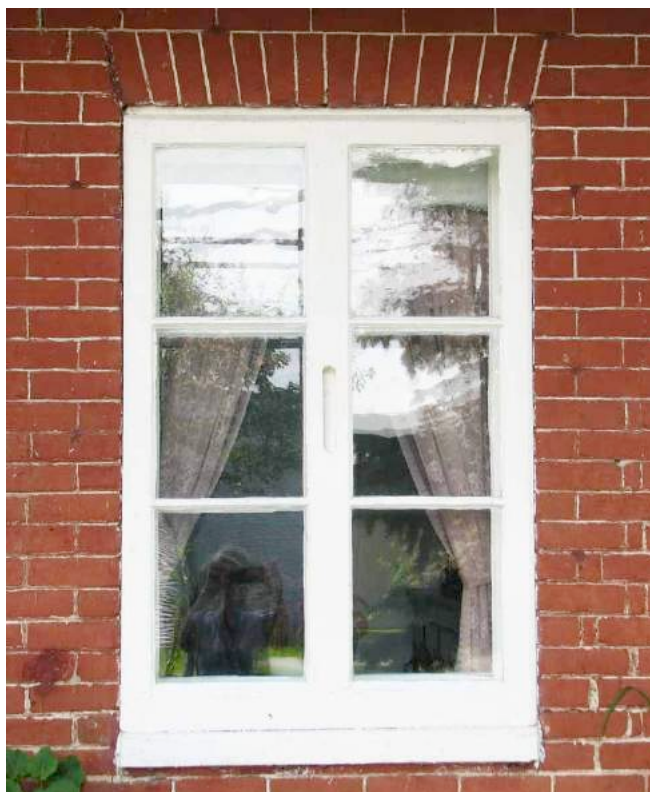
La fenêtre à battants à grands carreaux à contre-fenêtre extérieure. Le modèle le plus usuel sur les édifices du 19<sup>e</sup> siècle. 81, chemin de La Plaine. IMG\_0554.jpg

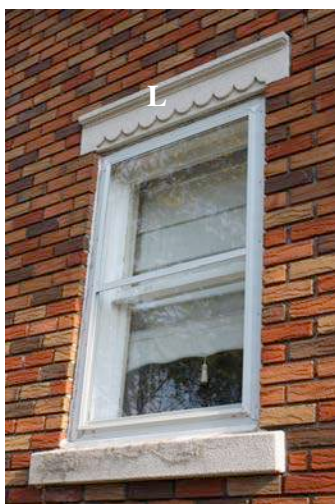
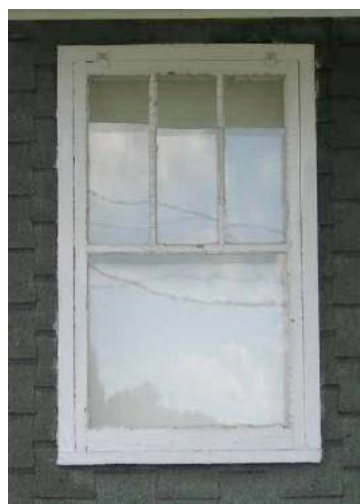
La fenêtre à guillotine en bois, typique de la première moitié du 20<sup>e</sup> siècle. Elle est surmontée ici d'un linteau (L) en pierre de béton avec des motifs de demi-cercle. La contre-fenêtre est métallique. 103, rang du Trait-Carré. IMG\_8238.jpg

Fenêtre à guillotine dont la partie supérieure est à petits-bois. 121, rang Lepage. IMG\_8238.jpg

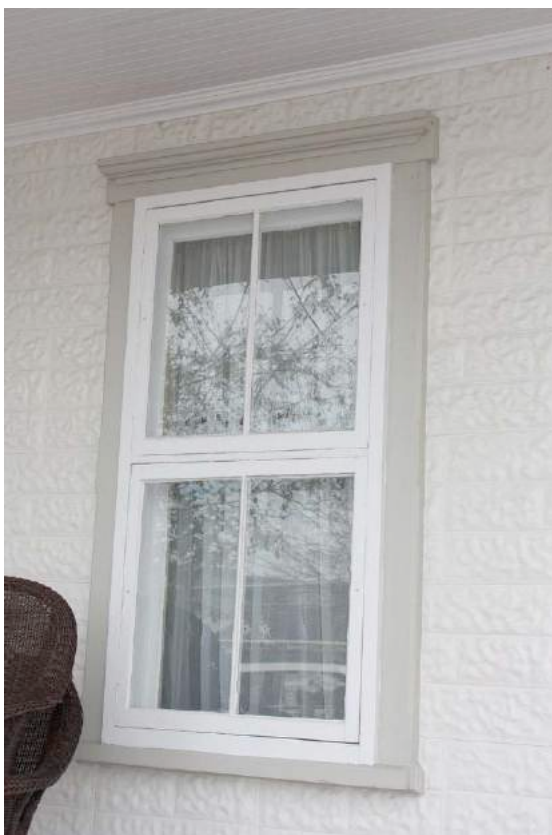
Fenêtre à guillotine à grands carreaux, extrêmement bien conservée, au 228, 3<sup>e</sup> Avenue. IMG\_8637.jpg

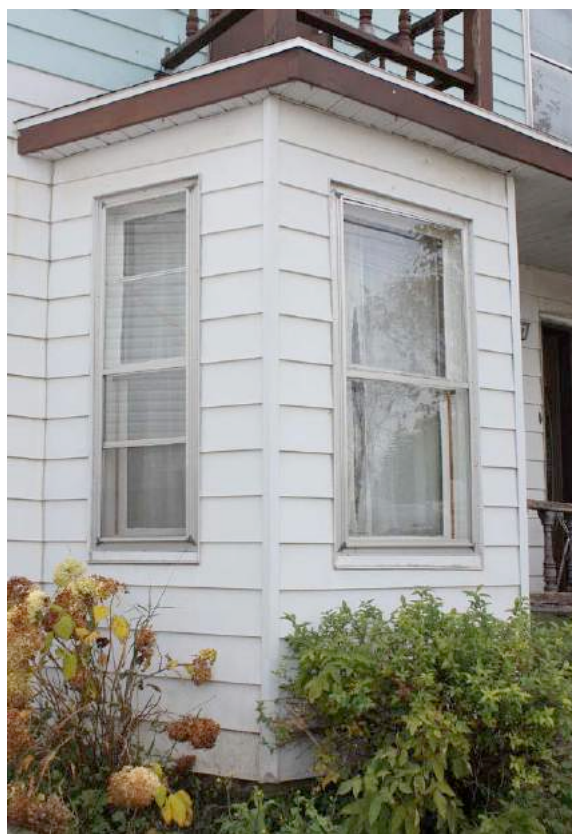
Une logette : une fenêtre en saillie occupant un seul niveau d'occupation. Une des seules que l'on trouve parmi les édifices inventoriés. 230, 3<sup>e</sup> Avenue. IMG\_8631.jpg

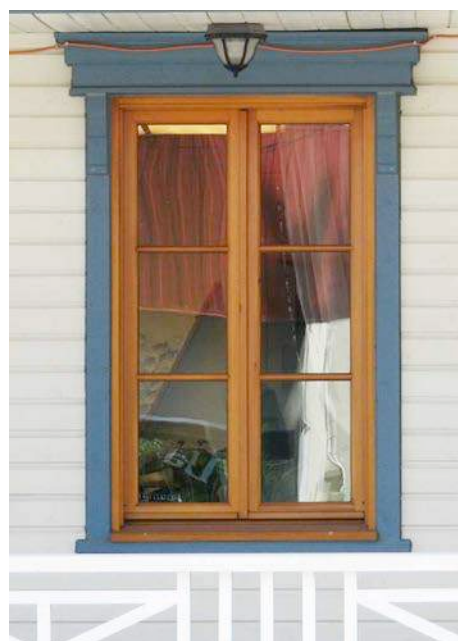
Fenêtre à battants à grands carreaux en bois refaite selon le modèle d'origine. Elle est par ailleurs encadrée d'un chambranle avec corniche. 184, boulevard Sainte-Anne IMG\_0350.jpg

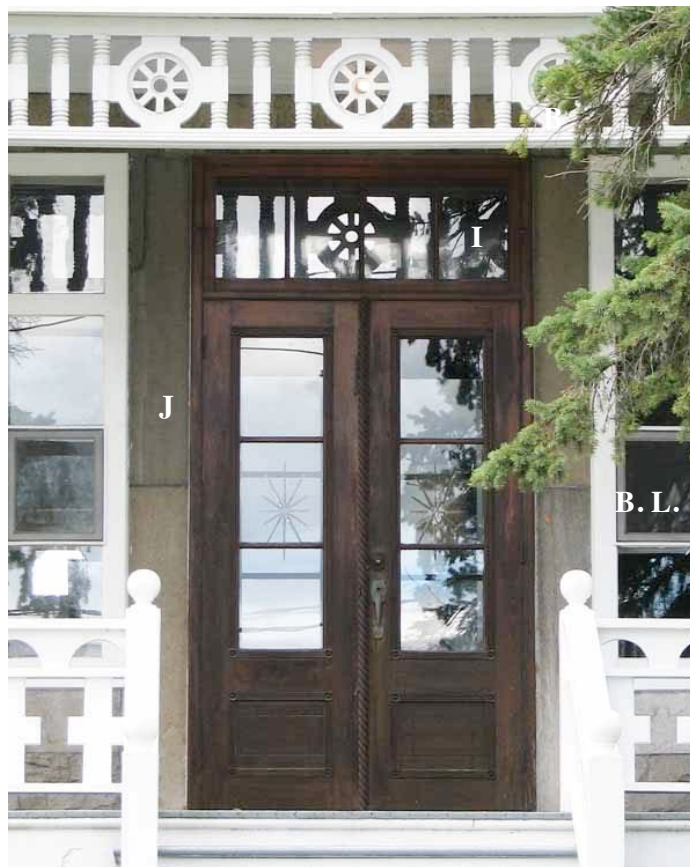
Portail à double battant en bois avec imposte (I) et baies latérales (B. L.), le tout encadré par des jambages (J) de pierre calcaire. Presbytère de Sainte-Anne. IMG\_0191.jpg

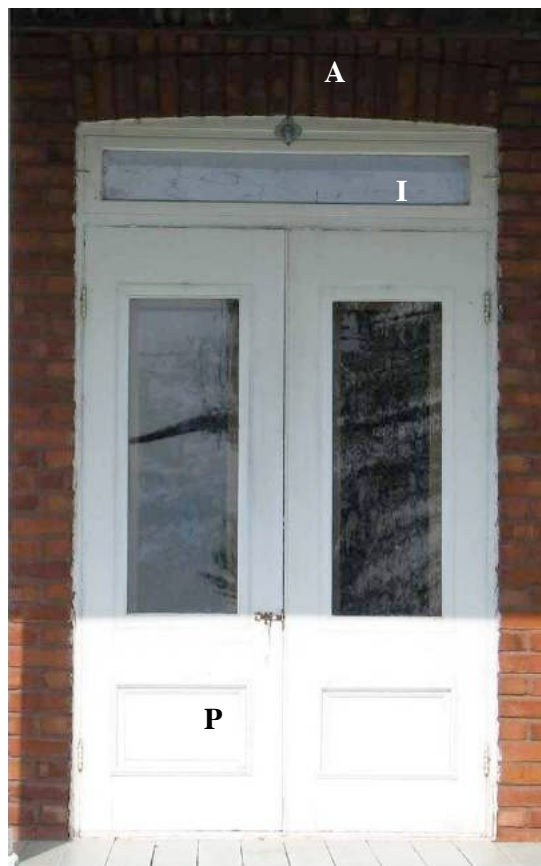
Contre-porte à panneaux (P) en bois, à double battant, avec imposte (I). Elle est surmontée d'un arc (A) en brique surbaissé. 85, rang du Trait-Carré. IMG\_1022.jpg

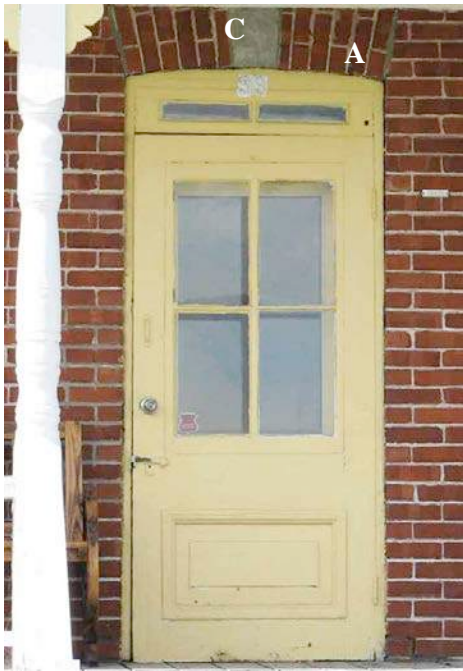
Contre-porte à panneau en bois, avec imposte, surmontée d'un arc (A) en brique avec clef (C). 39, rang du Trait-Carré. IMG\_0903.jpg

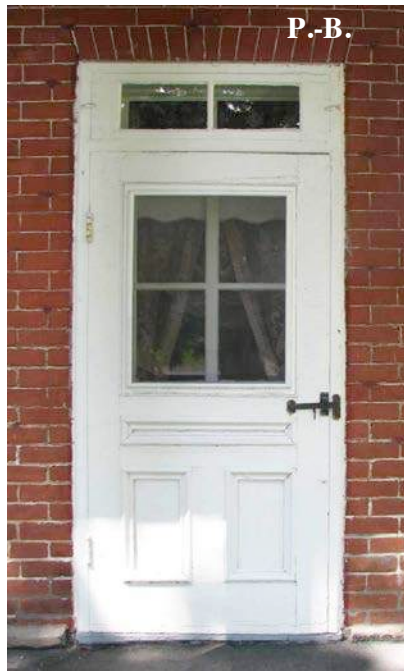
Contre-porte à panneaux en bois, avec imposte, surmontée d'une plate-bande (P.-B.) en brique. 84, chemin de La Plaine. IMG\_0555.jpg

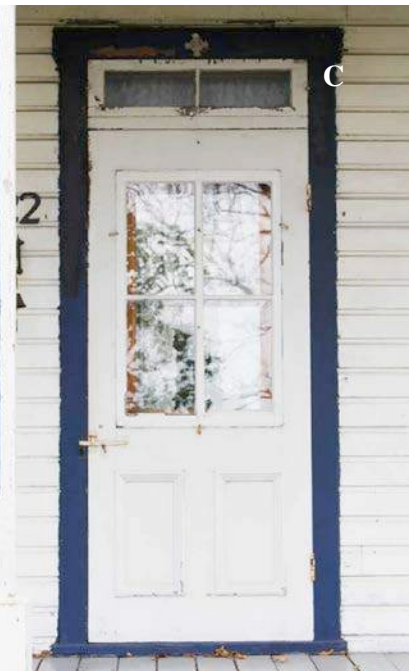
Contre-porte à panneaux en bois, avec imposte, encadrée d'un chambranle (C) en bois. 22, rang Lepage. IMG\_8328.jpg

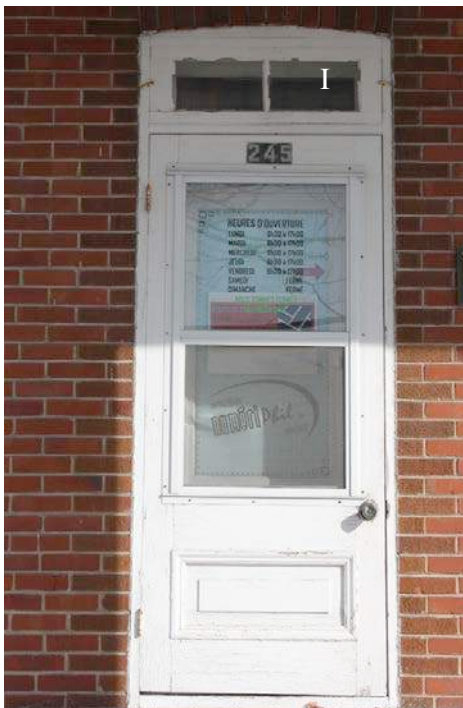
Autre modèle de porte à panneau et vitrage. La partie supérieure de l'imposte (I) épousé une forme en arc surbaissé. 245, 5<sup>e</sup> Avenue. IMG\_8981.jpg

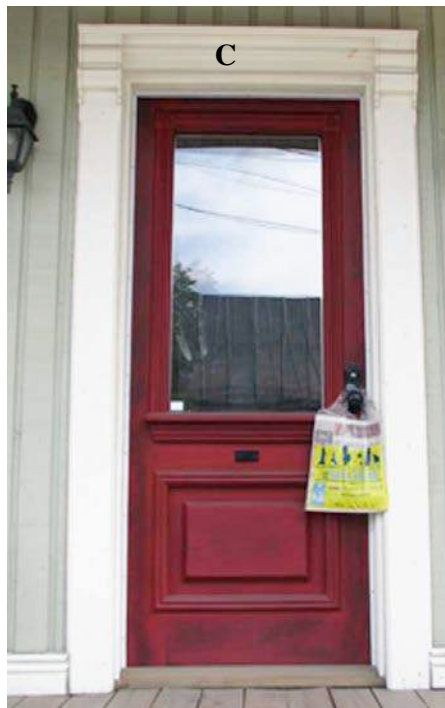
Cette porte à panneau en bois a été refaite selon un modèle ancien. Elle est par ailleurs encadrée d'un chambranle avec corniche (C). 214, boulevard Sainte-Anne. IMG\_0427.jpg

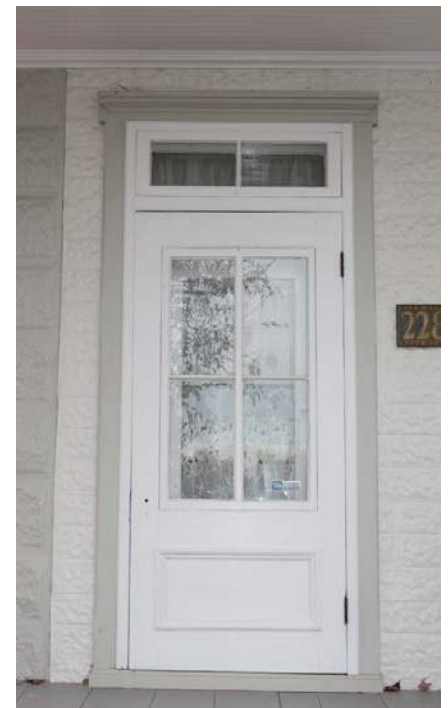
Porte traditionnelle à caisson et vitrage à carreaux, surmontée d'une imposte. 228, 3<sup>e</sup> Avenue. IMG\_8638.jpg

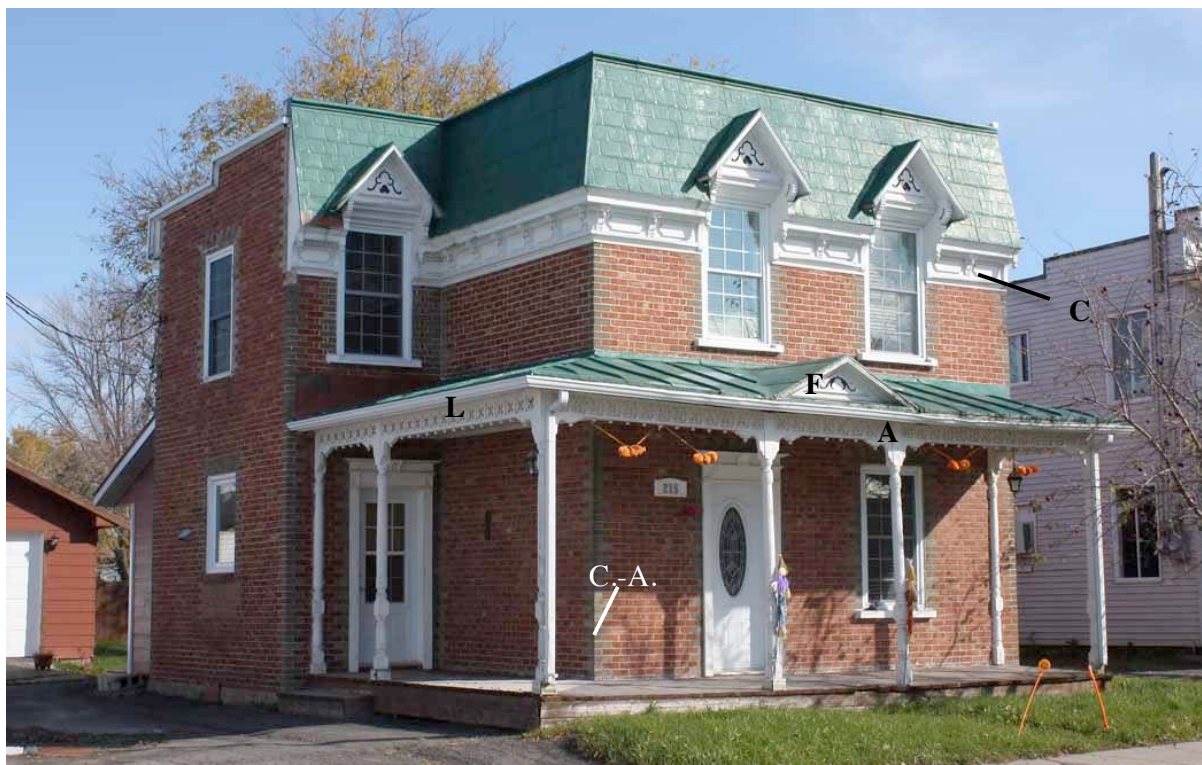
De rares édifices anneplinois, comme celui-ci, possèdent encore une abondante ornementation comprenant entre autres : des chaînes d'angle (C-A), une corniche à modillons (C), des aisseliers (A), le lambrequin (L) en bordure du toit de la galerie et un fronton (F) surmontant l'entrée principale. 215, 2<sup>e</sup> Avenue. IMG\_8500.jpg

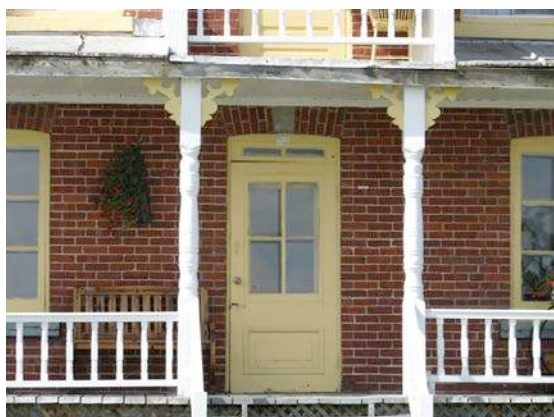
En milieu rural comme au centre-ville, des édifices d'intérêt patrimonial possèdent encore des composantes décoratives en bois. Des éléments comme les aisseliers, le lambrequin, les consoles et les garde-corps contribuent largement à donner un cachet patrimonial aux édifices, comme au 39, rang du Trait-Carré. IMG\_0903.jpg

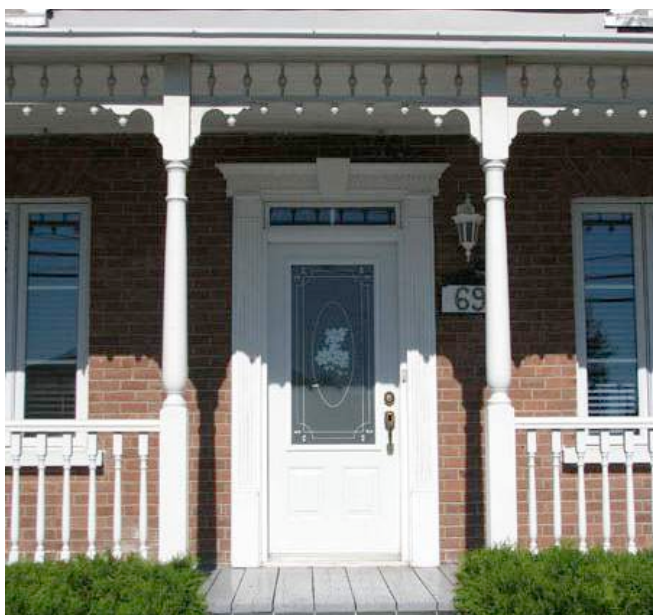
Aisseliers et lambrequin au sommet de colonnes tournées. 69, boulevard Sainte-Anne. IMG\_0025.jpg

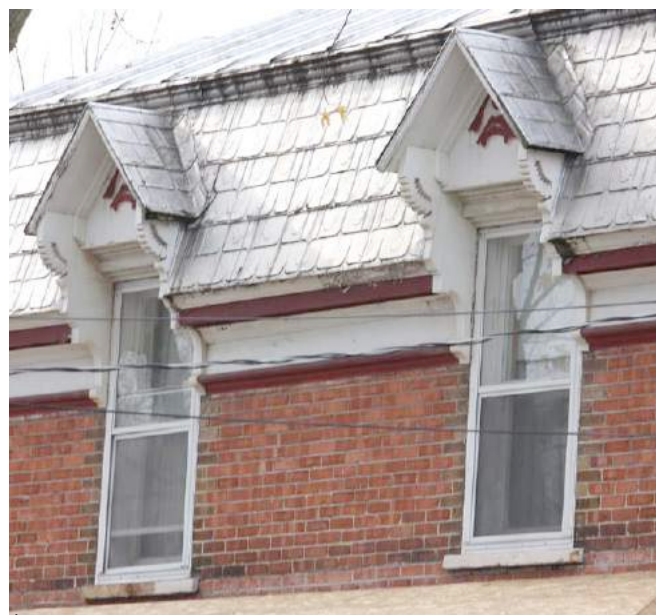
À Sainte-Anne-des-Plaines, les lucarnes à fenêtre pendante font souvent l'objet d'une ornementation caractérisée par la présence d'imposantes consoles finement découpées. 203, boulevard Sainte-Anne. IMG\_9106.jpg

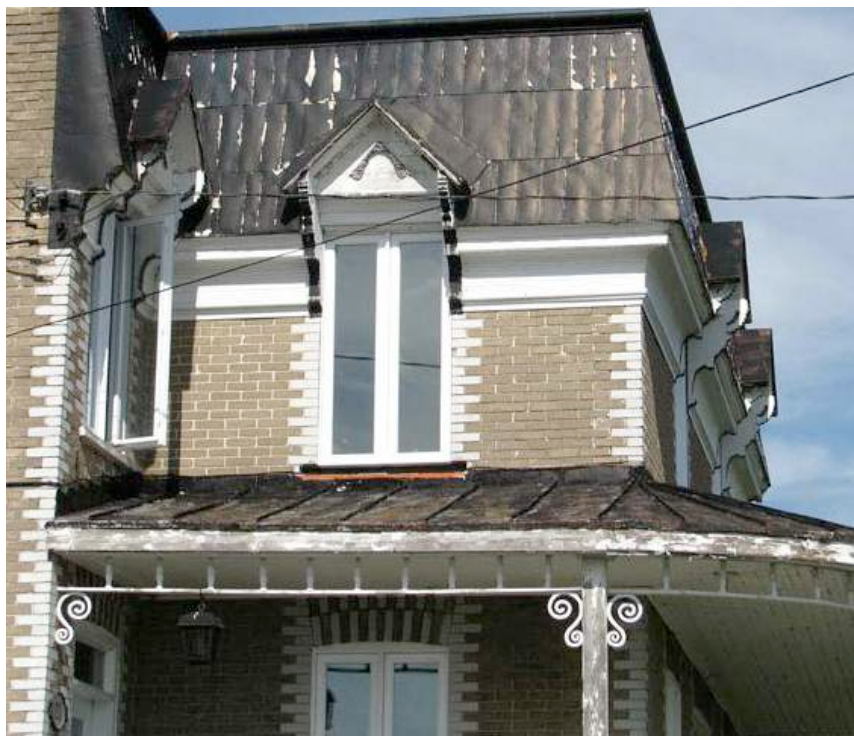
Une lucarne pendante interrompt l'avant-toit et la corniche moulurée. On retrouve le type de consoles typiquement anneplinois en bordure de la lucarne. Des aisseliers et un lambrequin mettent en valeur la bordure du toit de la galerie. 131, rang du Trait-Carré. IMG\_0945.jpg

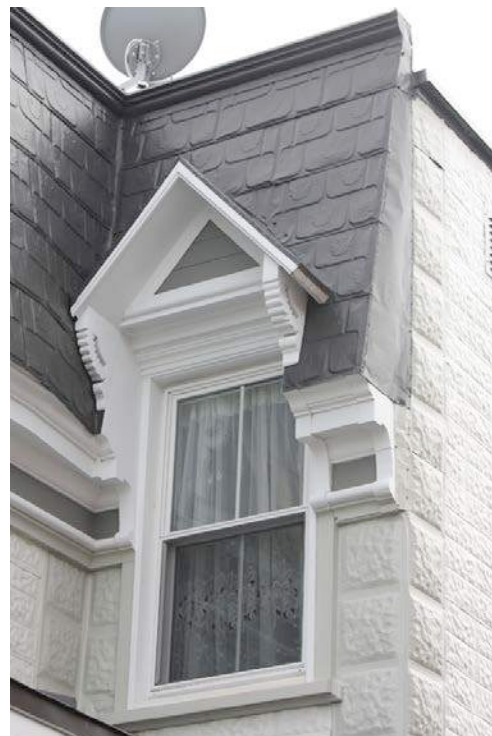
Autre fenêtre à lucarne pendante où les consoles sont identiques à celles de la photo du haut. 228, 2<sup>e</sup> Avenue. IMG\_8644.jpg

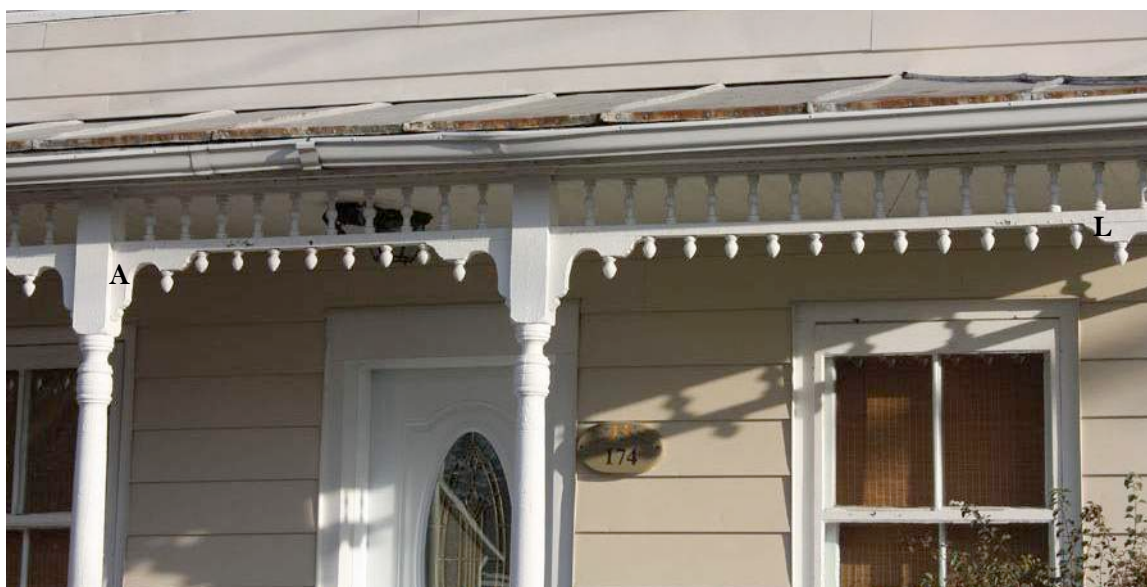
Au 174, rue Saint-Édouard, la galerie à colonnes tournées, ornées d'un lambrequin (L) à fuseaux et d'aiseliers découpés (A), contribue à donner un cachet patrimonial à l'édifice, tout comme les fenêtres à guillotine à grands carreaux. IMG\_8805.jpg

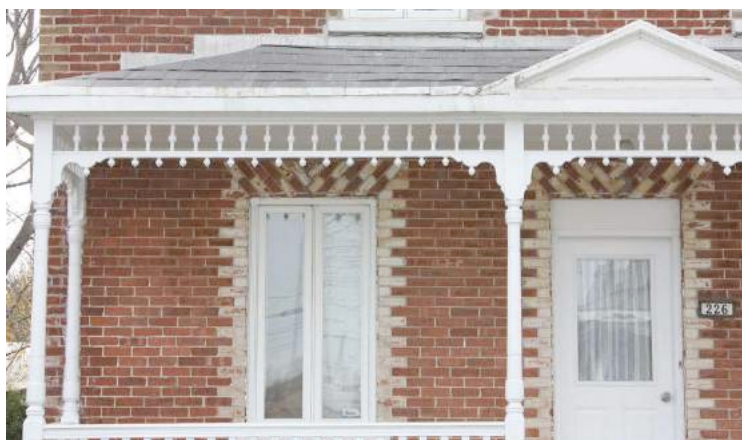
Autre édifice où le lambrequin à fuseaux a été préservé, en plus des aisseliers et des colonnes tournées. 226, 2<sup>e</sup> Avenue. IMG\_8663.jpg

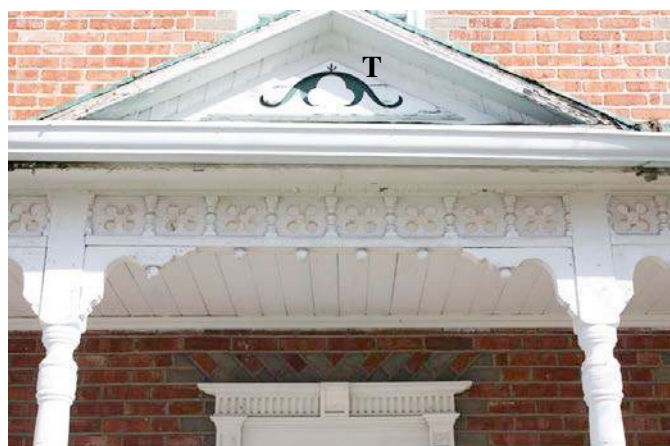
IMG\_8502.jpg

Autre modèle de lambrequin découpé, surmonté d'un fronton à motif de trèfle sur son tympan (T). 215, 2<sup>e</sup> Avenue.

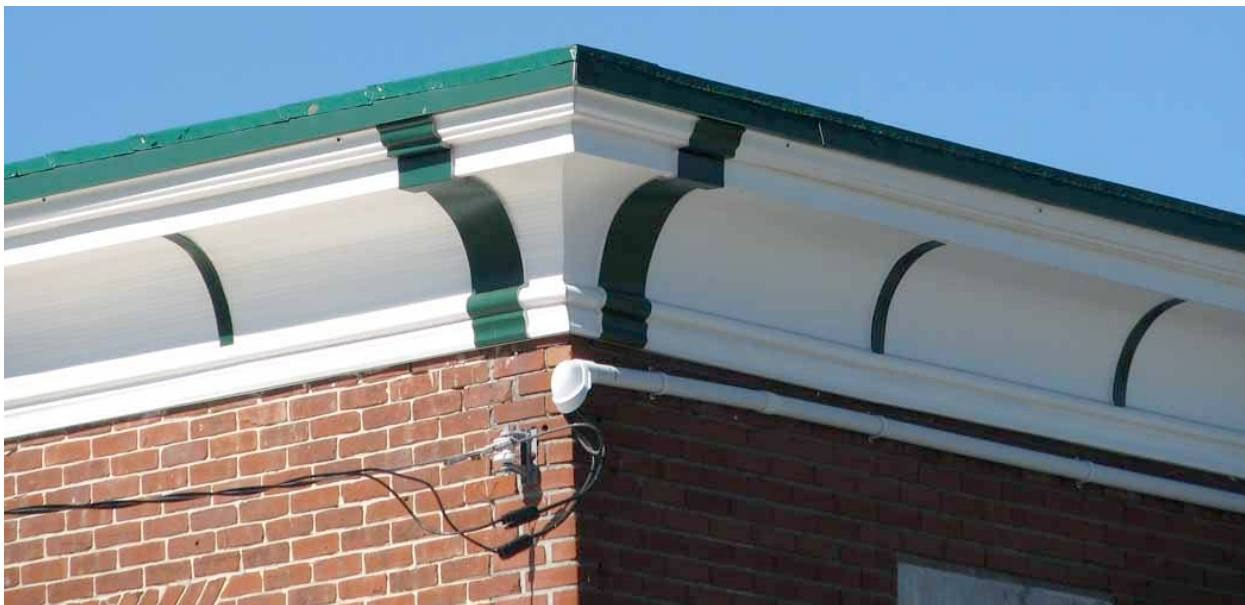
Corniche moulurée. Travail conjoint du menuisier et du ferblantier. 69, boulevard Sainte-Anne. IMG\_0033.jpg

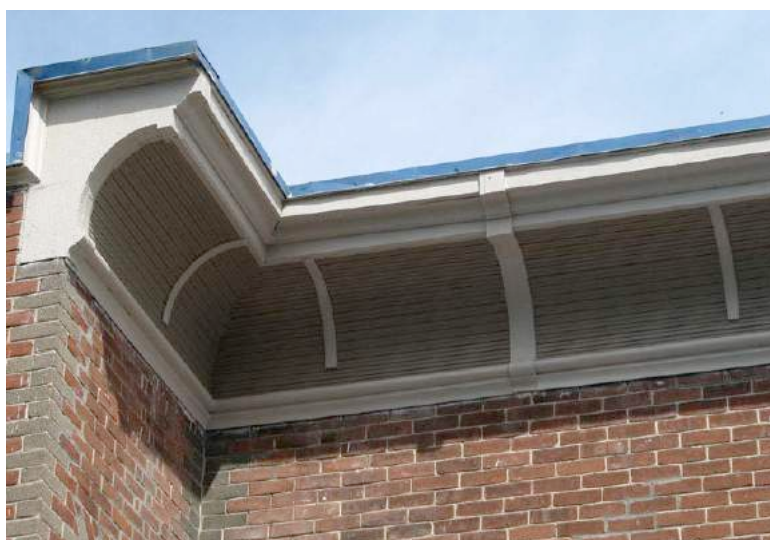
Corniche concave, semblable à celle ci-dessus. Elle est cependant en lattes de bois, un modèle plutôt rare à Sainte-Anne-des-Plaines. 163, boulevard Sainte-Anne. IMG\_0323.jpg

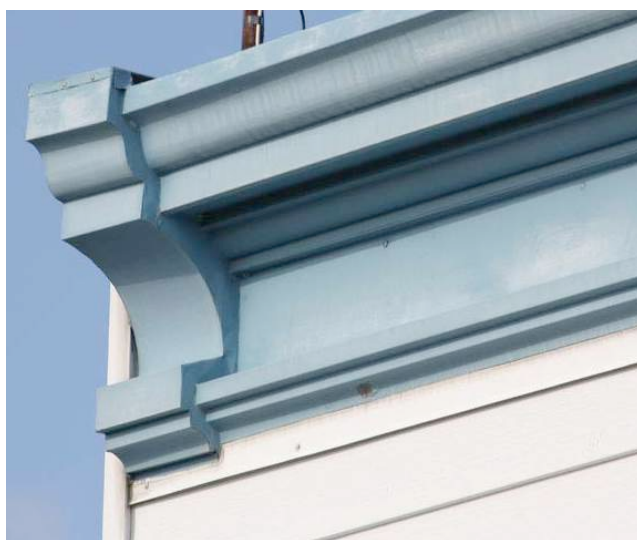
Corniche ancienne moulurée entièrement en métal, 117, rang du Trait-Carré. IMG\_8207.jpg

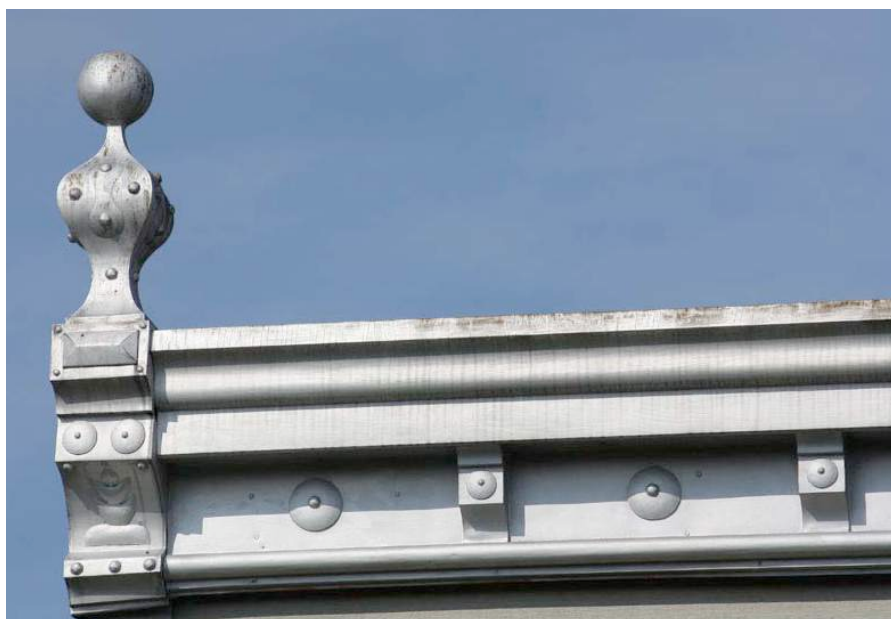
Corniche à modillons recouverte de métal. La console de l'extrémité supporte un vase à boule, aussi appelé amortissement. 91, rang du Trait-Carré. IMG\_8280.jpg

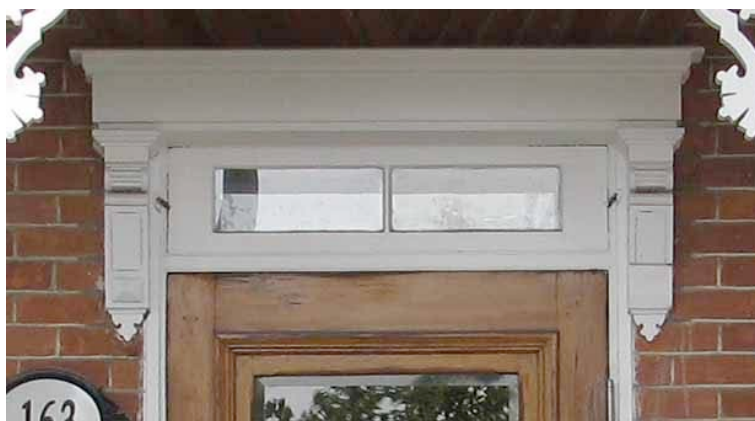
Sur la façade avant, une corniche en bois met en valeur la partie supérieure des ouvertures. À chaque extrémité, des consoles ornées encadrent l'imposte à deux carreaux. Maison des Prêtres-Chaumont. 139, boulevard Sainte-Anne. IMG\_0295.jpg

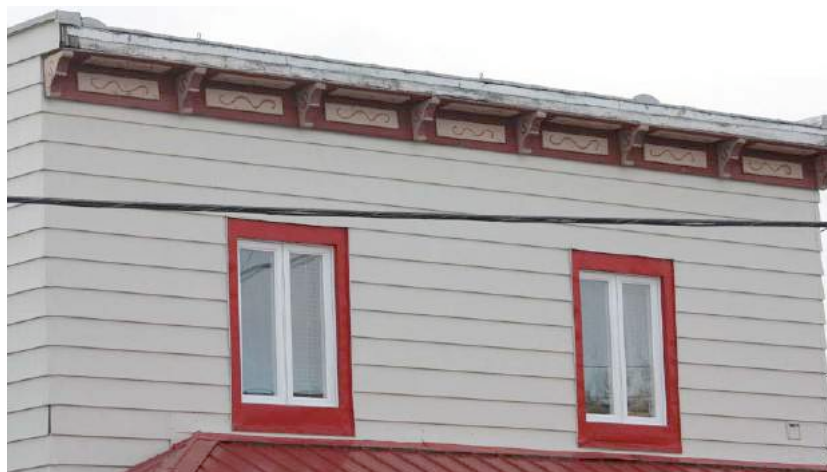
Au 214, 3<sup>e</sup> Avenue, une corniche dont la frise est décorée avec des appliques et des consoles. La corniche est le seul élément ancien qui a été conservé sur cet édifice. IMG\_8704.jpg

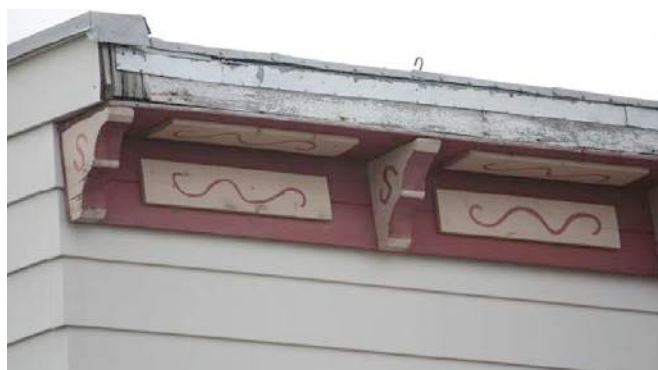
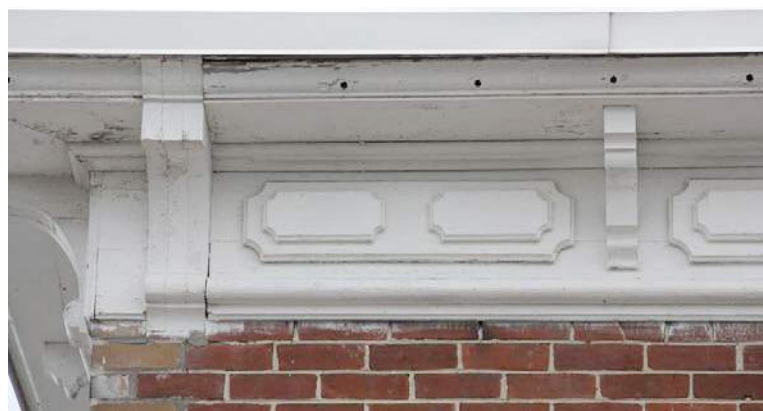
Détail de la corniche ci-dessus. Remarquez le motif répété sur les consoles et les appliques. IMG\_8703.jpg

Autre modèle de corniche à consoles, au 224-226, 3<sup>e</sup> Avenue, où la frise est ornée de panneaux moulurés et découpés. IMG\_8653.jpg

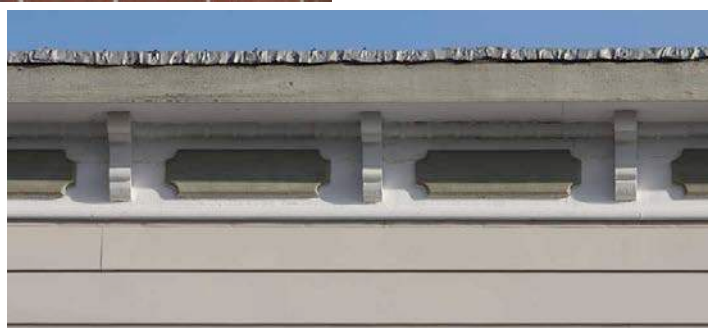
Détail de la frise et des consoles de la corniche du 174, rue Saint-Édouard. IMG\_8797.jpg

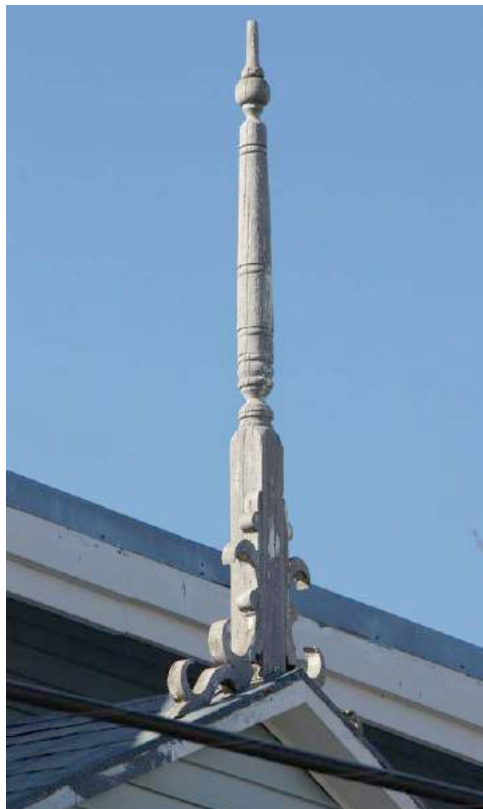
Un épi en bois qui orne la crête du balcon du 204, 2<sup>e</sup> Avenue. IMG\_8476.jpg

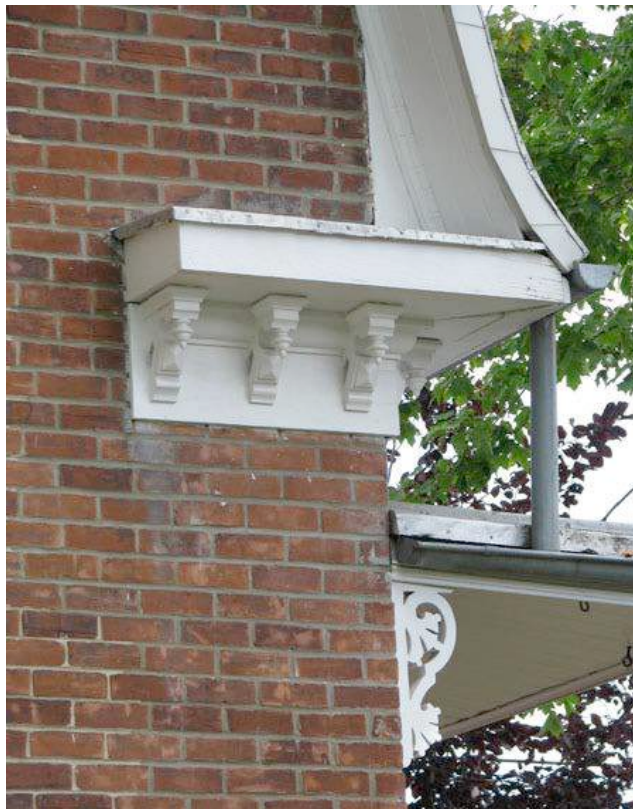
La partie inférieure du brisis de la toiture est mise en valeur par des retours de corniche ornés de modillons. À droite : des aisseliers placés sous l'auvent de la galerie. Maison des Prêtres-Chaumont. . IMG\_0300.jpg

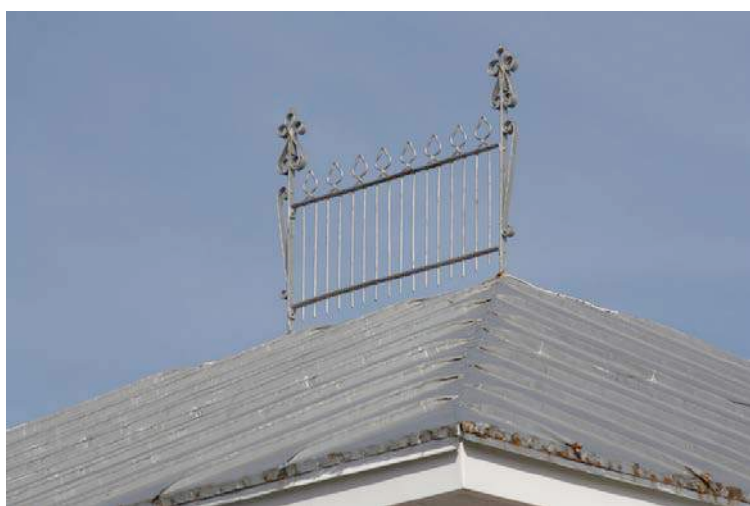
Balustrade de couronnement en fer ornemental placée au sommet d'une toiture à quatre versants, recouverte de tôle pincée. 245, 5<sup>e</sup> Avenue. IMG\_8983.jpg

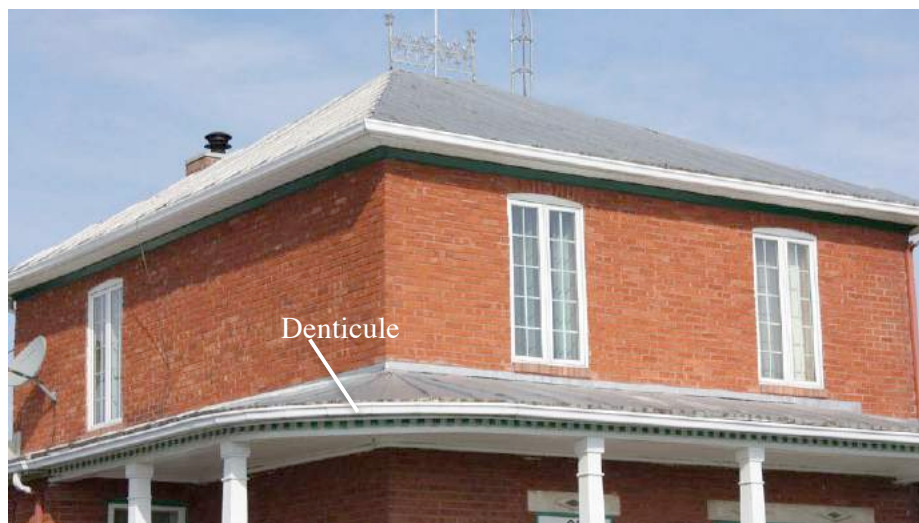
Galerie avec tous ses éléments d'origine en bois : colonnes, toit et corniche à denticules, ces éléments moulurés en bois en bordure du toit de la galerie. 93, rang du Trait-Carré. IMG\_8274.jpg

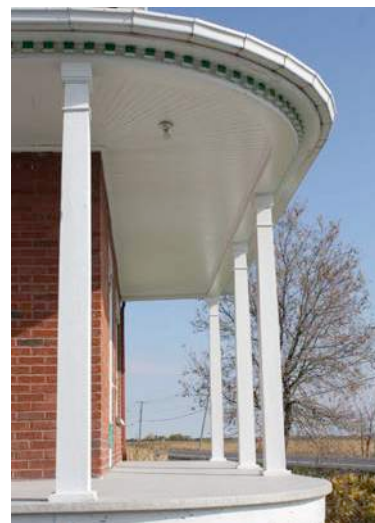
Intérieur du toit de la galerie constitué de planches emboutées. 93, rang du Trait-Carré. IMG\_8268.jpg

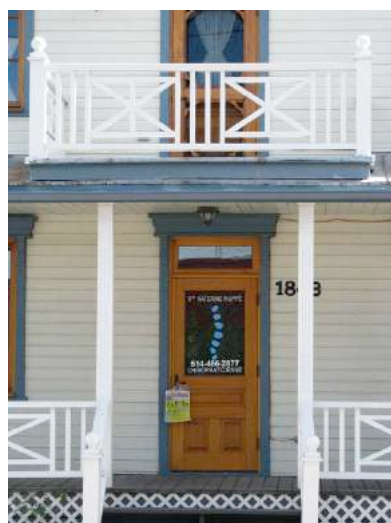
Garde-corps d'influence « stick style ». 184, boulevard Sainte-Anne IMG\_0347.jpg

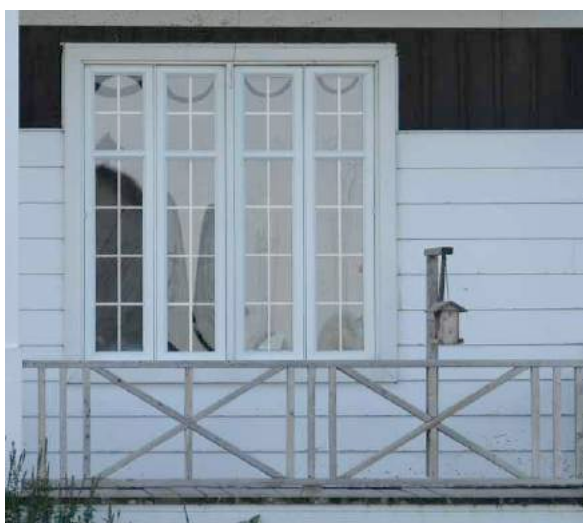
Autre type de garde-corps en croix de Saint-André, situé au 188, chemin de La Plaine. IMG\_0481.jpg

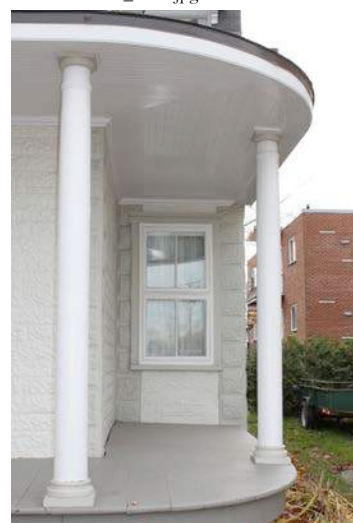
Colonnes tournées en bois au 228, 3<sup>e</sup> Avenue. IMG\_8641.jpg

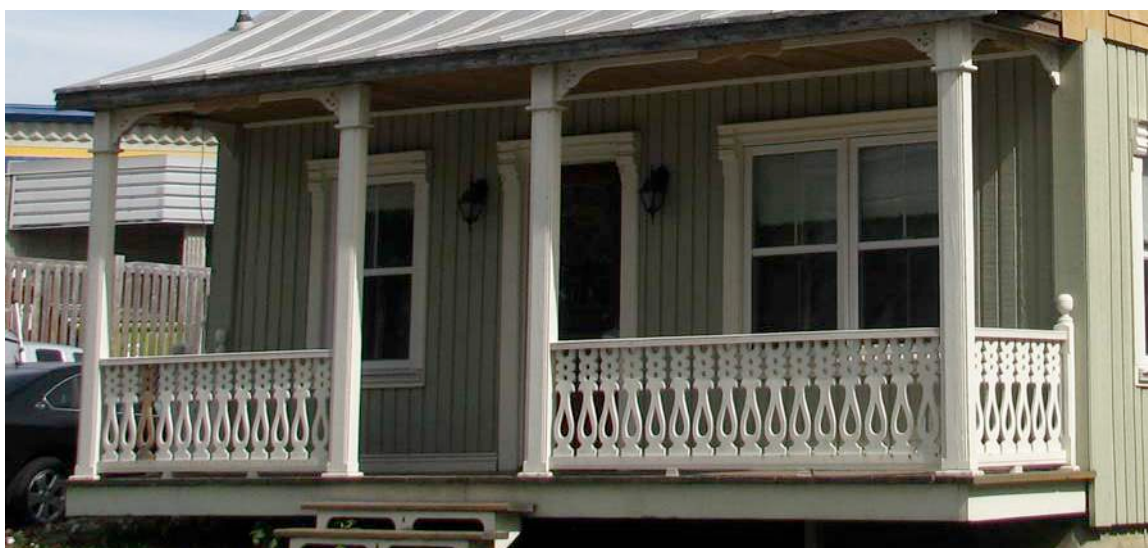
La galerie, garnie d'aisseliers et d'un lambrequin, possède en plus un garde-corps à motifs découpés. 214, boulevard Sainte-Anne. IMG\_0425.jpg
