*Inventaire du patrimoine bâti de  
Sainte-Anne-des-Plaines – Rapport synthèse*

## *Ville de Sainte-Anne-des-Plaines*

### *Inventaire du patrimoine bâti*

### *Rapport synthèse*

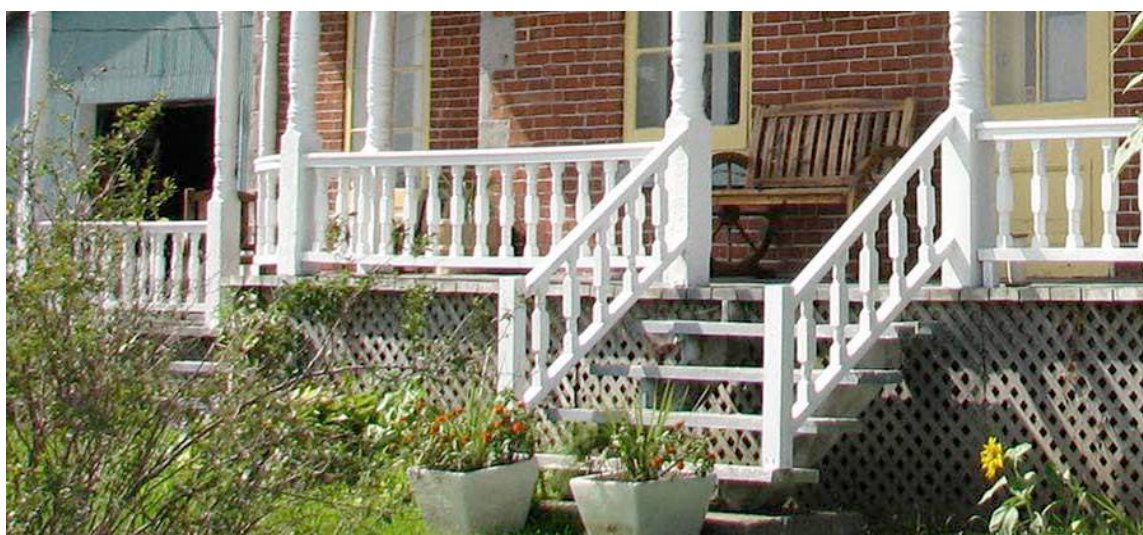
Une des rares galeries de Sainte-Anne-des-Plaines dont le garde-corps est constitué de balustres. Ce type de garde-corps s'appelle aussi balustrade. 39, rang du Trait-Carré. IMG\_0895.jpg

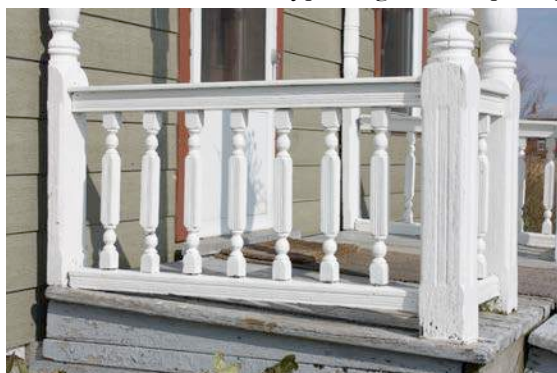
Balustrade ceinturant le perron du 91, rang du Trait-Carré. IMG\_8282.jpg

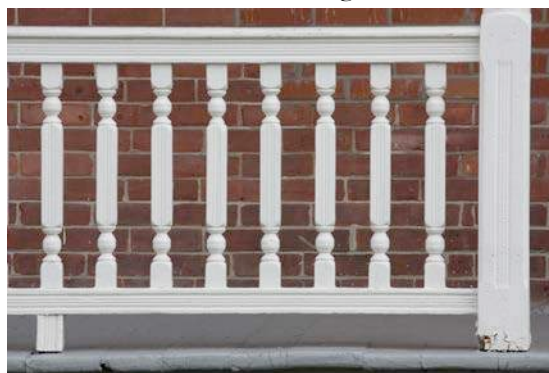
Modèle identique de balustrade à celui de la photo ci-contre. 224-226, 3<sup>e</sup> Avenue. IMG\_8655.jpg

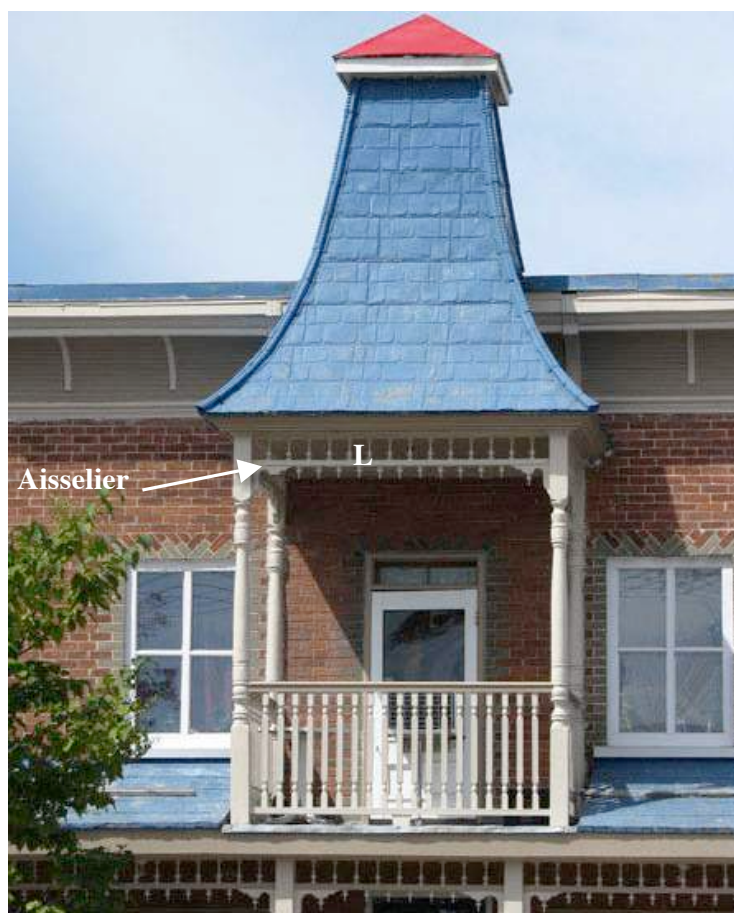
Balcon avec colonnes tournées, ornementé d'aiseliers (A) et d'un lambrequin (L) 163, boulevard Sainte-Anne. IMG\_0317.jpg

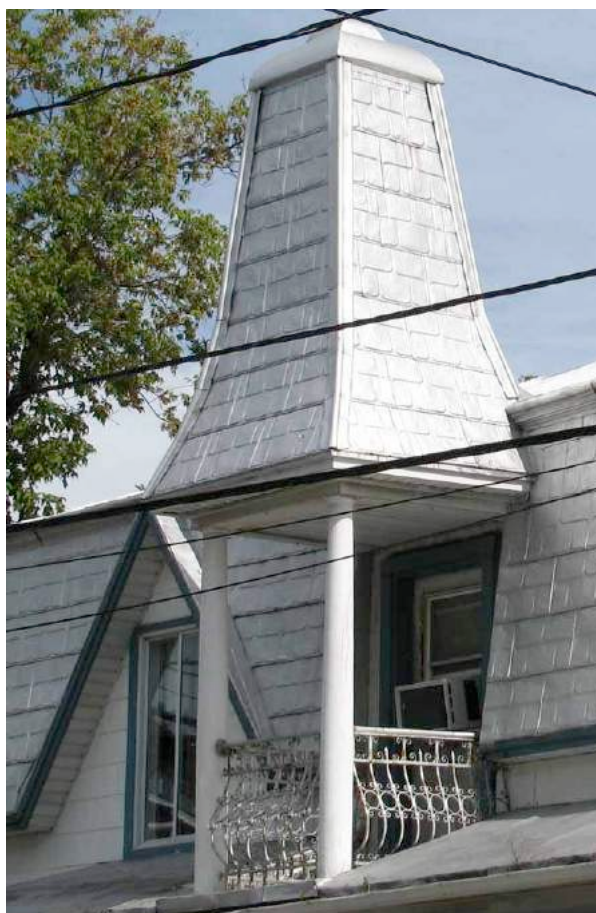
Balcon avec colonnes en bois et garde-corps en fer ornemental; la toiture est recouverte de tôle matricée. 208-210, boulevard Sainte-Anne. IMG\_0399.jpg

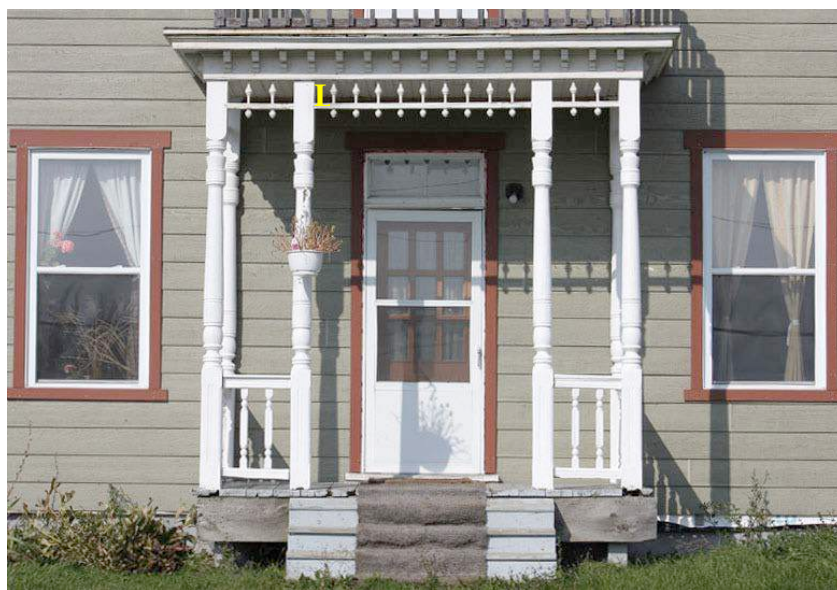
Perron ayant conservé son garde-corps à balustres, ses colonnes tournées et, au sommet, un lambrequin (L). 91, rang du Trait-Carré. IMG\_8282.jpg

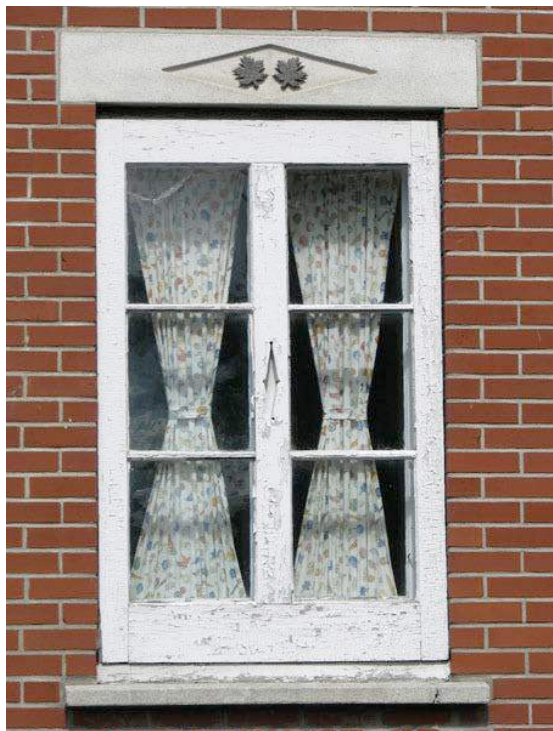
Fenêtre à battants à grands carreaux en bois et linteau en pierre de béton avec des motifs de feuille d'érable. 124, boulevard Sainte-Anne. IMG\_0165.jpg

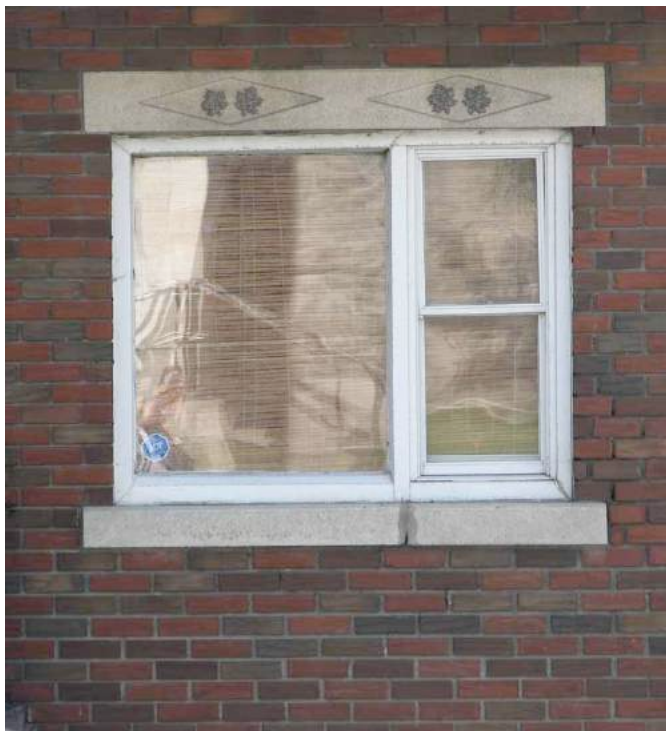
Fenêtre à battants à grands carreaux en bois et linteau en pierre de béton avec des motifs de feuille d'érable. 132, boulevard Sainte-Anne. IMG\_0209.jpg

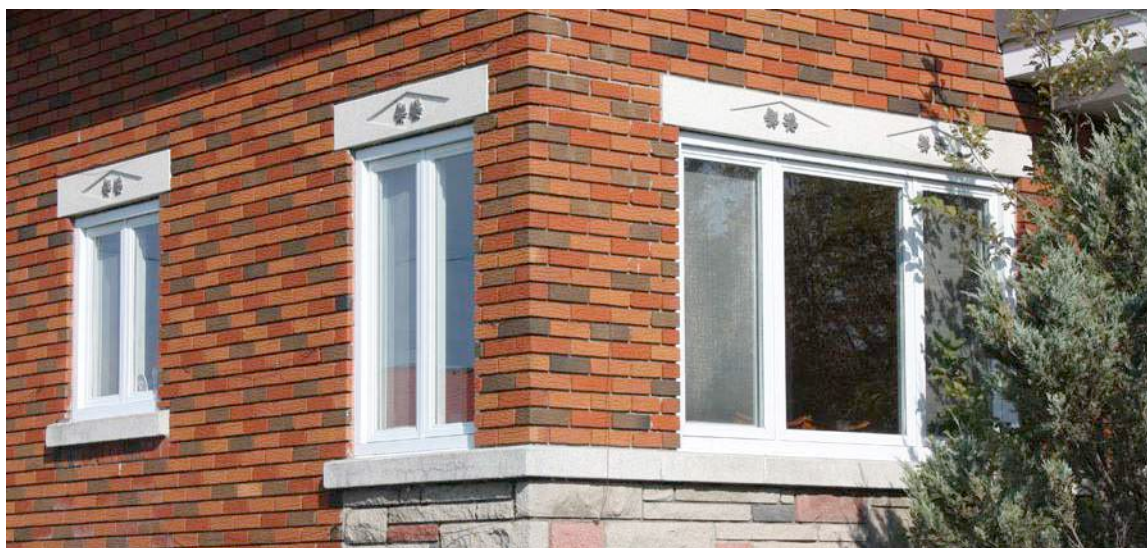
Fenêtres modernes surmontées d'un linteau en pierre de béton avec des motifs de feuille d'érable. 99, rang du Trait-Carré. IMG\_8244.jpg

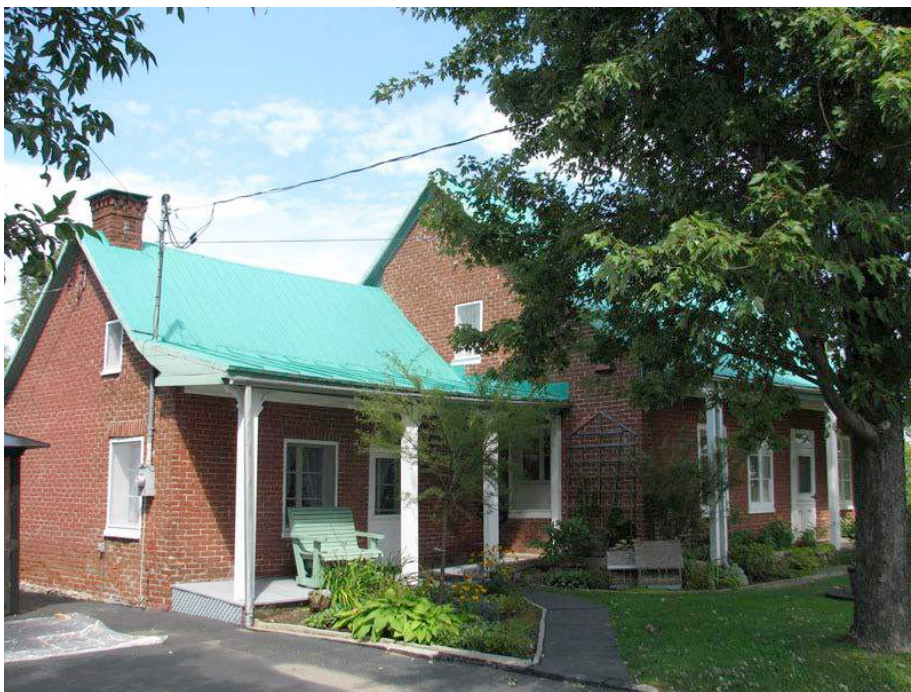
Cuisine d'été avec revêtement de brique, rattachée au 81, chemin de La Plaine. IMG\_0552.jpg

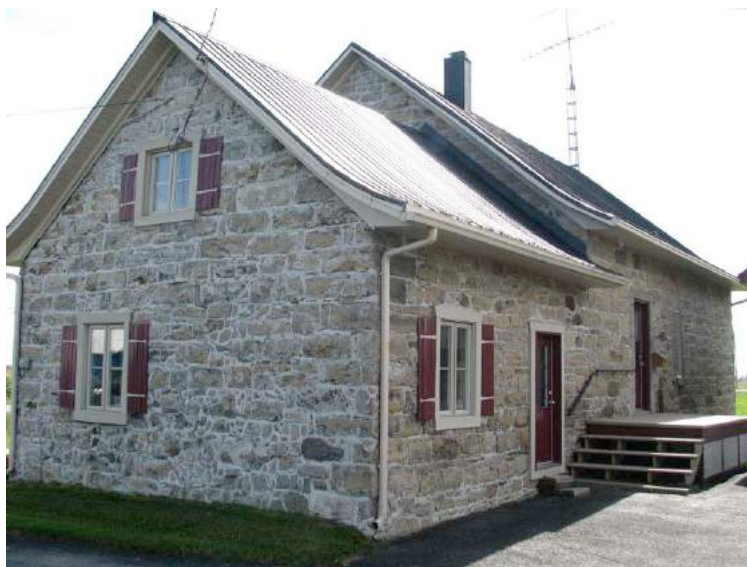
Cuisine d'été en pierre du 49, rang du Trait-Carré. IMG\_0920.jpg

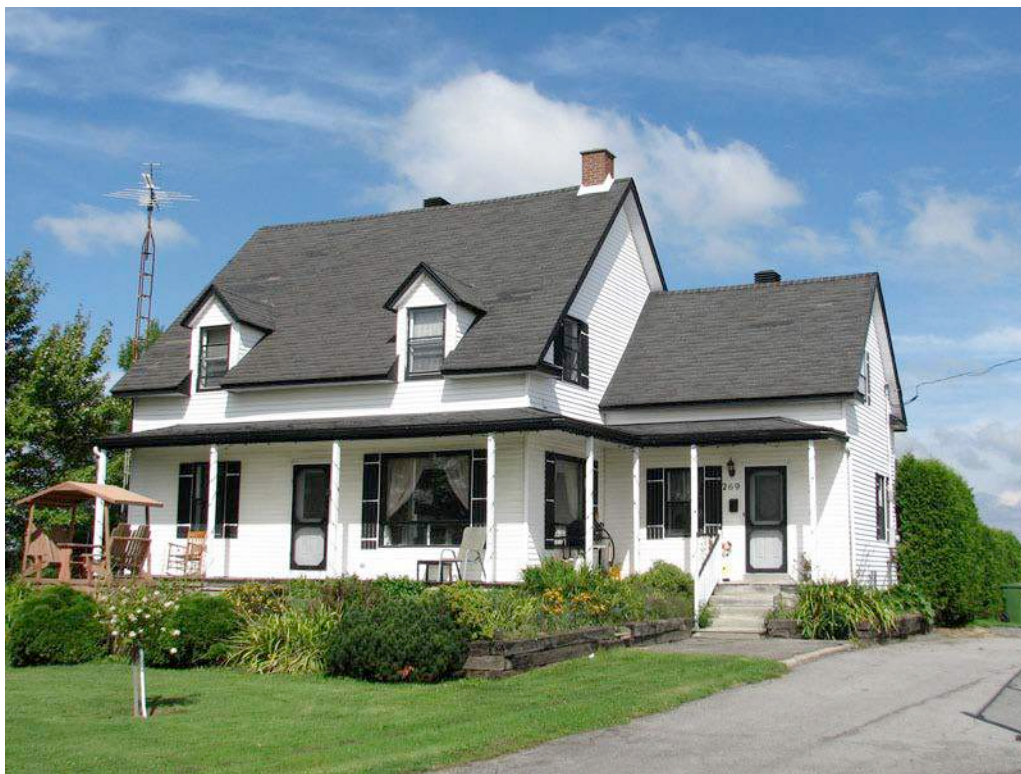
La cuisine d'été de cette maison vernaculaire américaine est encore bien reconnaissable. 269, rang Lepage. IMG\_0830.jpg

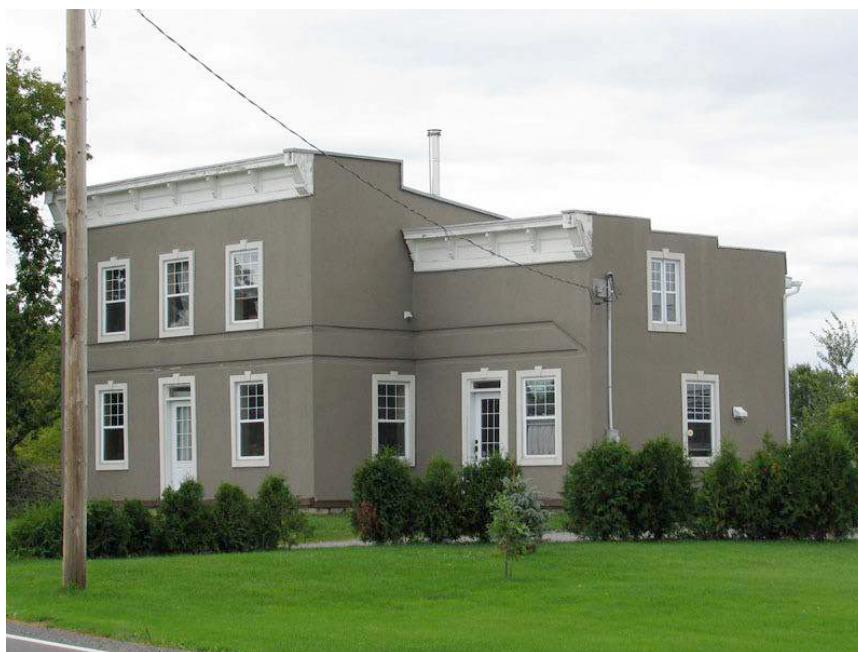
Au 451, rang Lepage, l'on peut constater que la cuisine d'été est une reproduction en miniature du corps principal, peu importe le type architectural de l'édifice. IMG\_0724.jpg

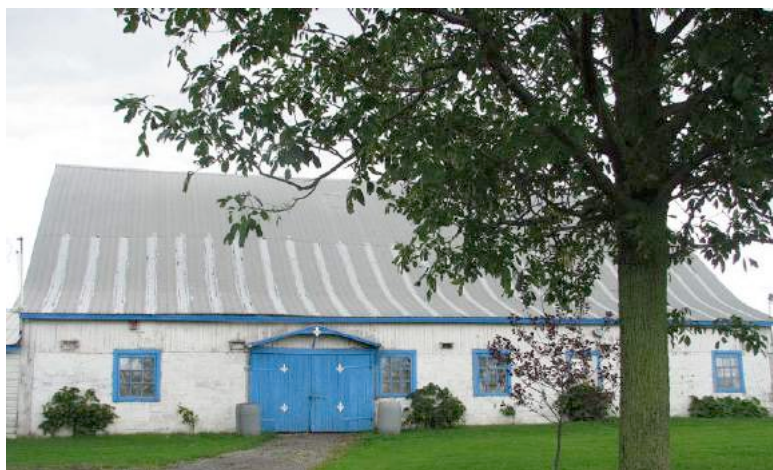
Grange-étable composée de blocs de béton, de planches verticales et de tôle profilée. 153, rang Lepage. IMG\_0603.jpg

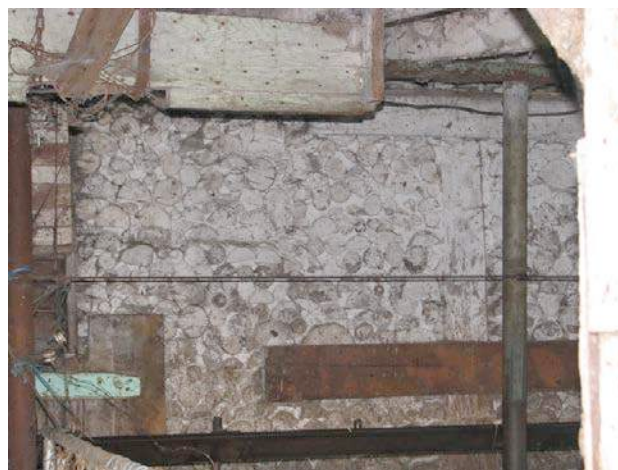
En tout ou en partie, la structure de la grange-étable est en billes sur billes. IMG\_0602.jpg

Nous avons inventorié un type plutôt rare de structure, à savoir des murs montés en bois cordé. Les murs du bâtiment en bois cordé, à l'image d'une corde de bois de chauffage, sont constitués de billes courtes (30 à 45 cm de longueur) empilées perpendiculairement au mur et scellées au mortier, un peu comme des pierres des champs.

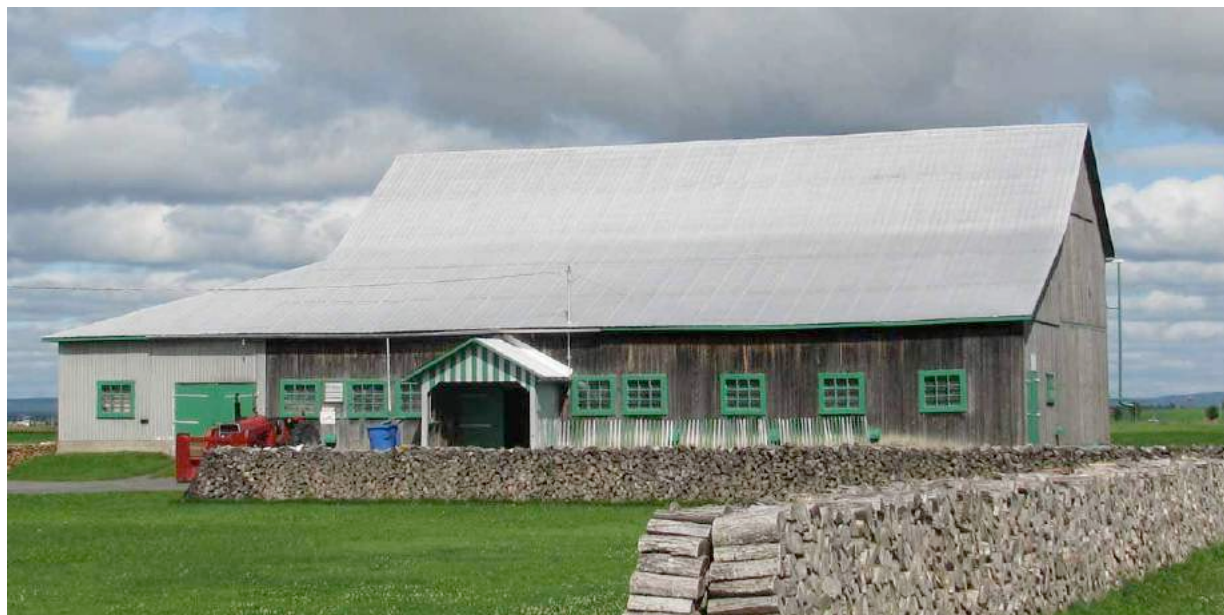
Grange-étable ayant conservé ses caractéristiques architecturales d'origine : revêtement de planches verticales, fenêtres à petits carreaux et portes à battants. 121, rang Lepage. IMG\_0582.jpg

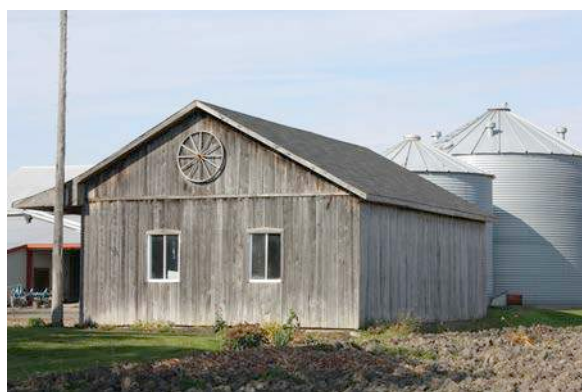
Remise revêtue de planches verticales, située sur la propriété du 121, rang Lepage. IMG\_8255.jpg

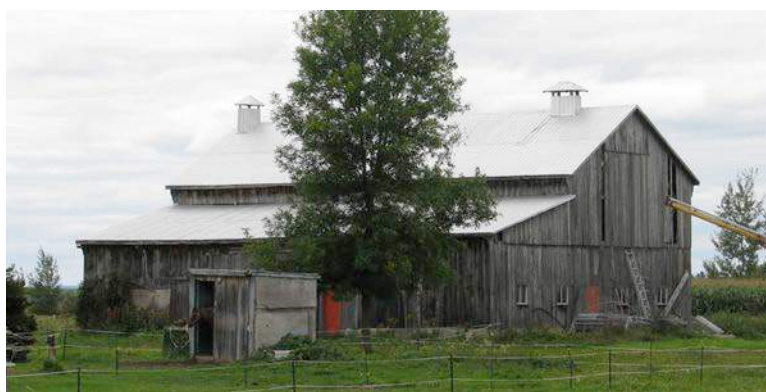
Grange-étable au toit à deux versants, avec appentis, recouverte de planches verticales au 473, rang Lepage. IMG\_0624.jpg

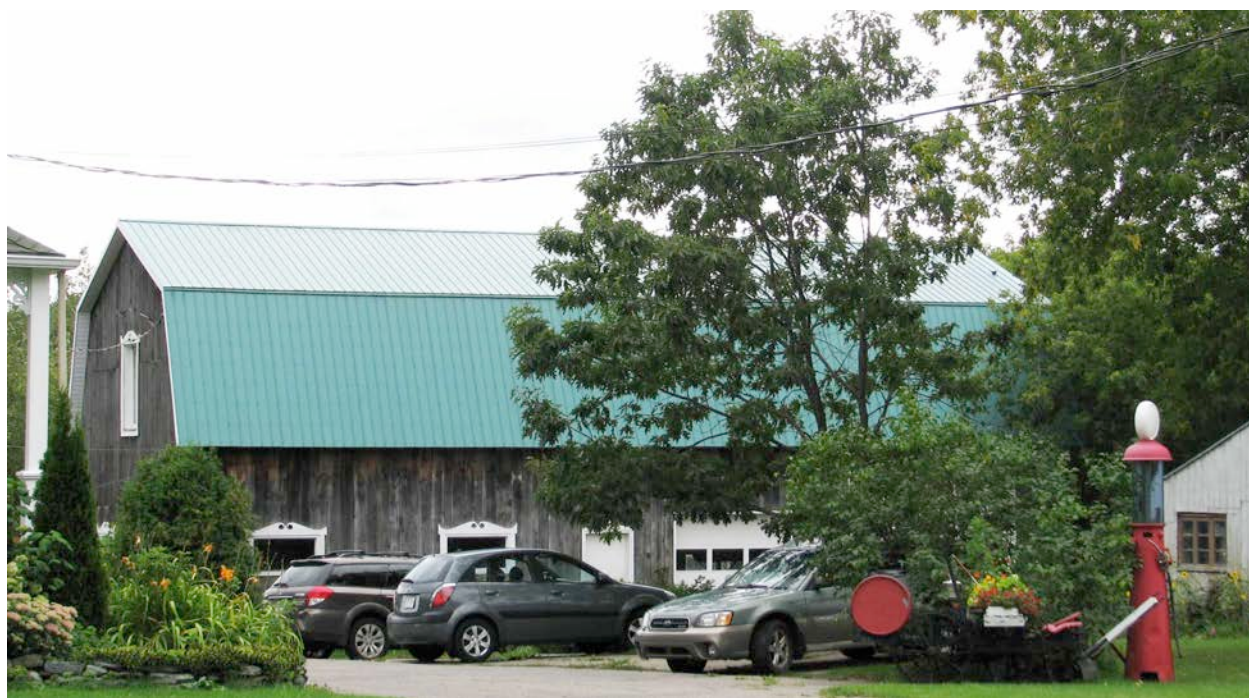
Grange-étable au toit à versants brisés recouverte de planches verticales au 438, rang Lepage. IMG\_0733.jpg

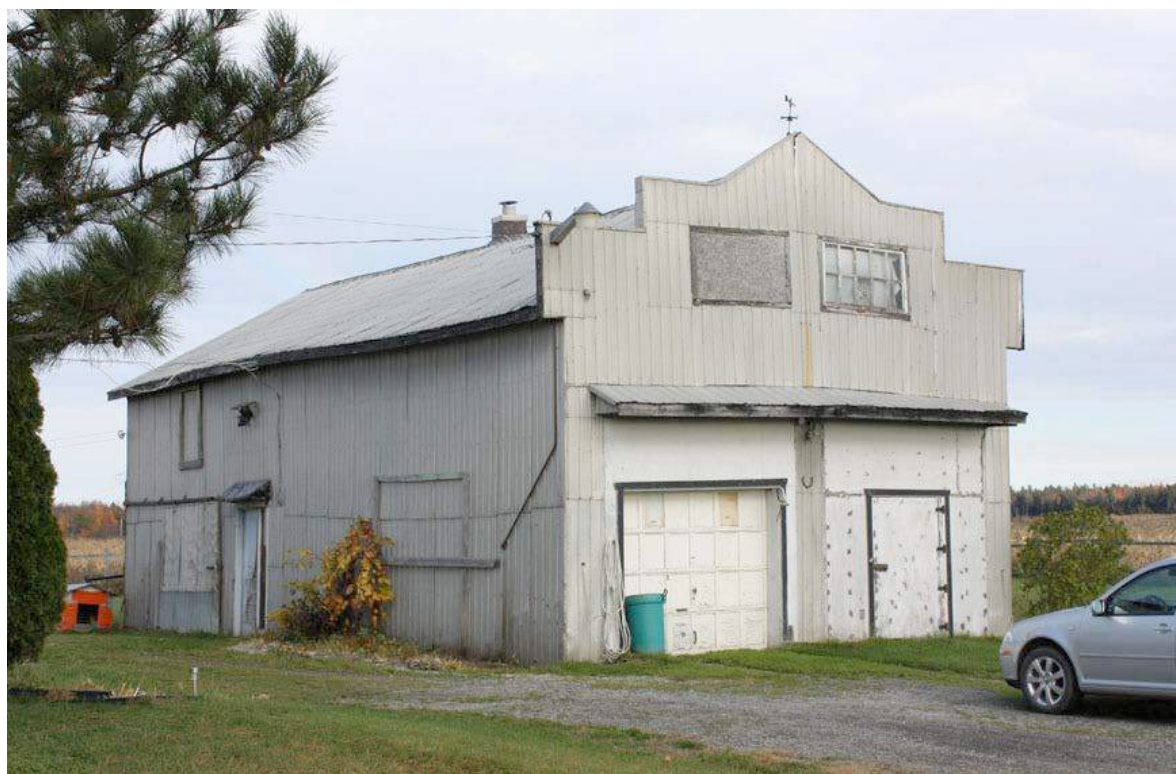
Intéressant garage de style Boomtown au 127, rang du Trait-Carré. IMG\_0733.jpg

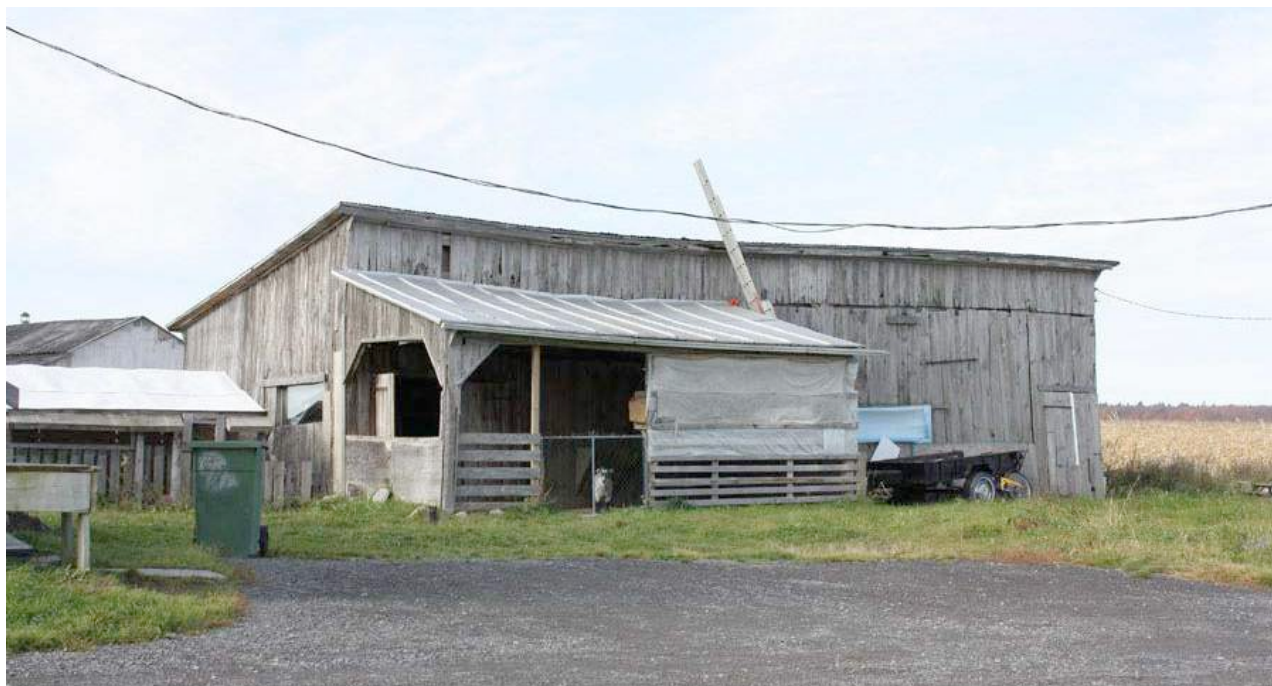
Grange à toit en appentis avec portique au 123, rang du Trait-Carré. IMG\_8187.jpg

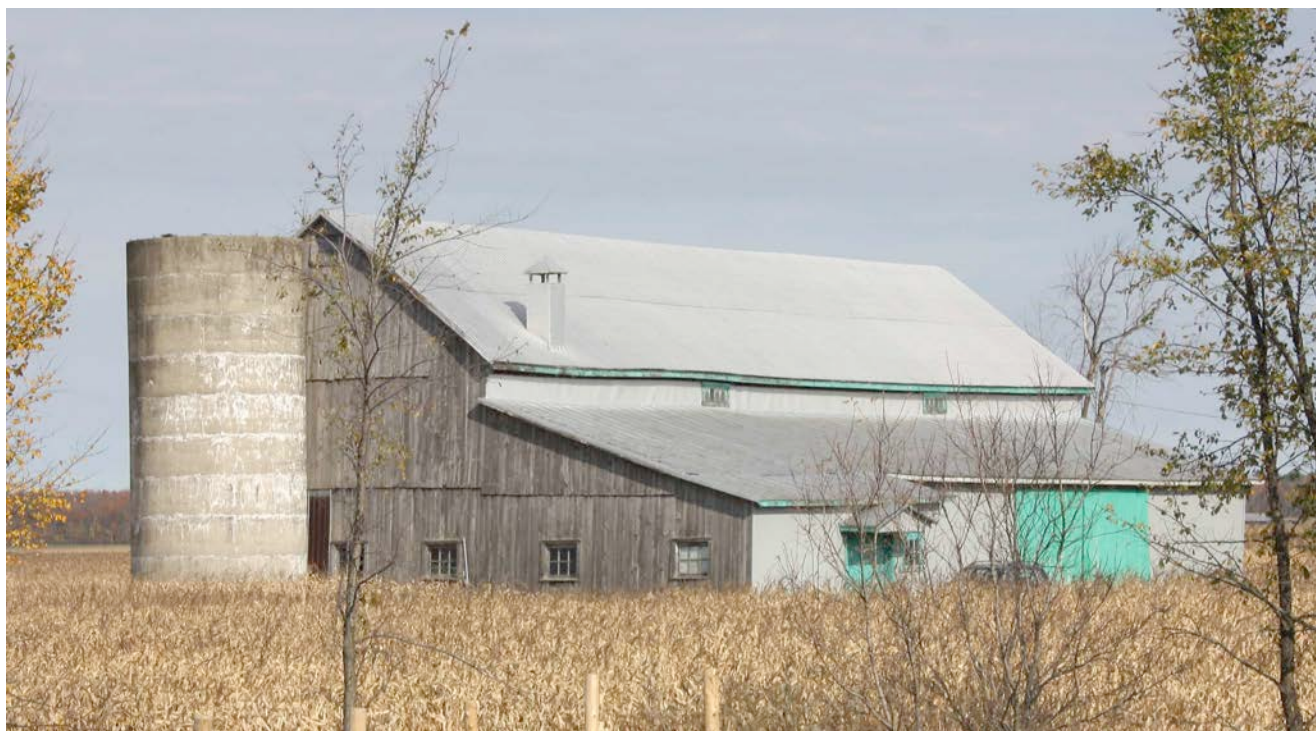
Grange-étable avec appentis. Les murs d'un silo en béton sont encore conservés. 93, rang du Trait-Carré. IMG\_8189.jpg

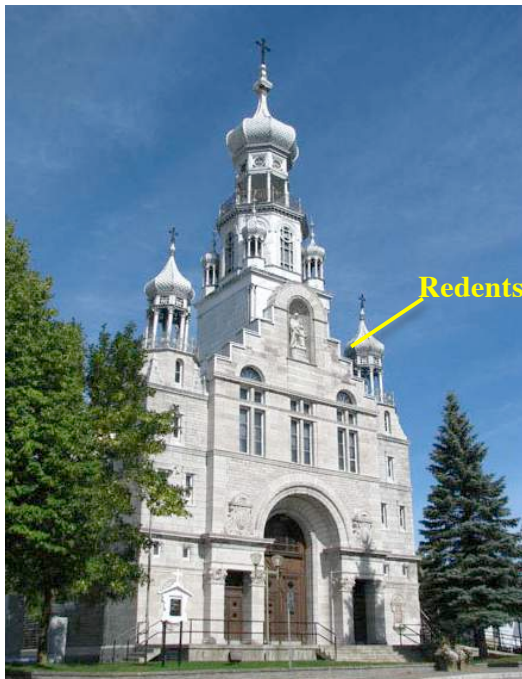
Imposante façade en pierre de taille de l'église de Sainte-Anne-des-Plaines avec son avant-corps à redents. IMG\_0226.jpg

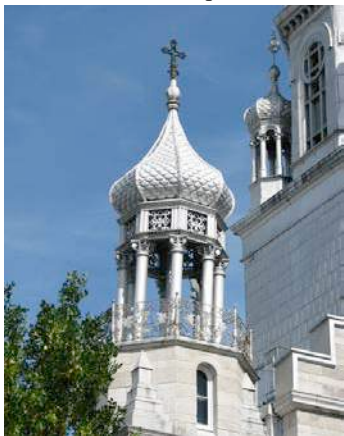
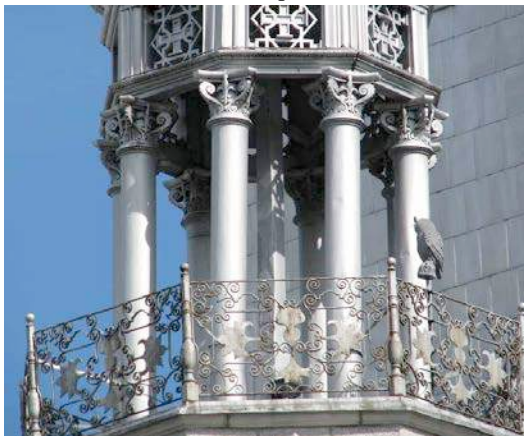
IMG\_0227.jpg IMG\_0231.jpg

Sommet de la tour ouest et détail rapproché. Des colonnes, au chapiteau très ouvragé, supportent la coupole à bulbe inspirée des églises orthodoxes.

Avec ces nombreux éléments découpés, le garde-corps métallique qui ceinture le pourtour du campanile est d'une remarquable qualité.

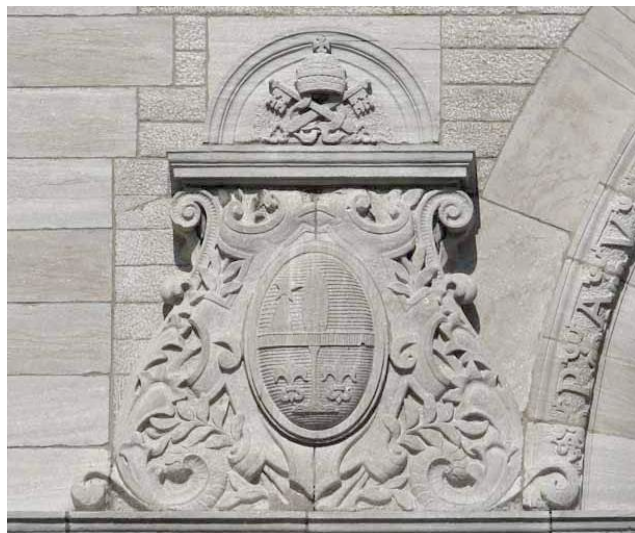
L'un des écussons commémoratifs – arborant les armoiries du Vatican – en pierre sculptée, situé de chaque côté de la porte principale. IMG\_0223.jpg

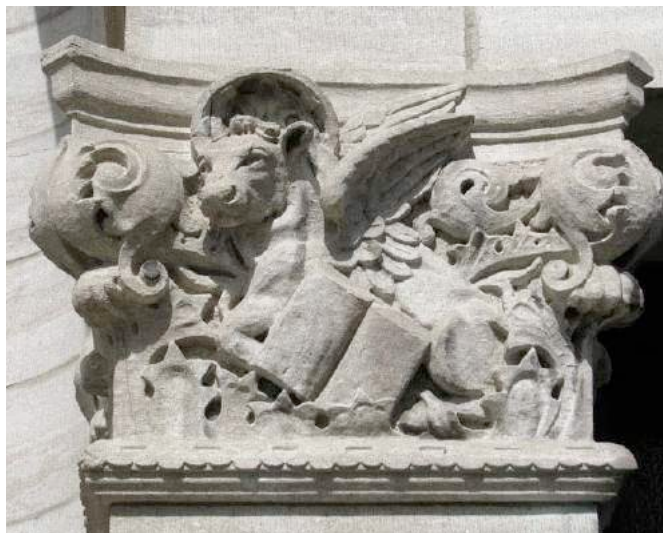
L'un des quatre chapiteaux situés au sommet des colonnes des portes latérales en façade avant. IMG\_0265.jpg

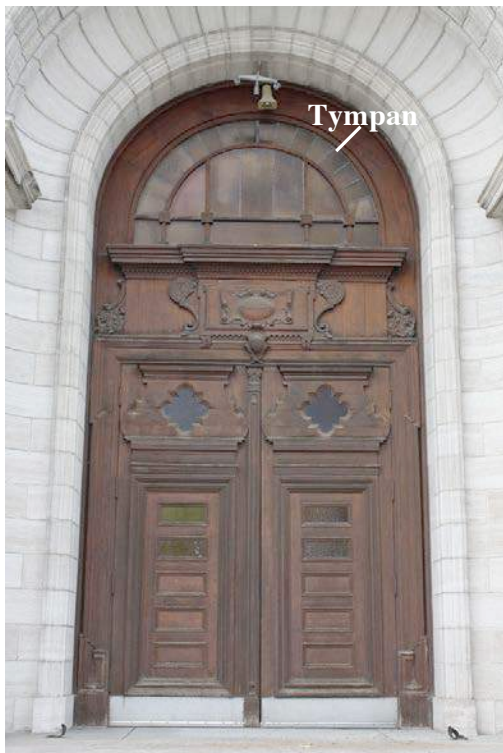
Porte principale très ouvragée en bois à double battant. En dessous du tympan vitré : un impressionnant ouvrage de menuiserie créé par l'architecte Joseph Venne. IMG\_8411.jpg

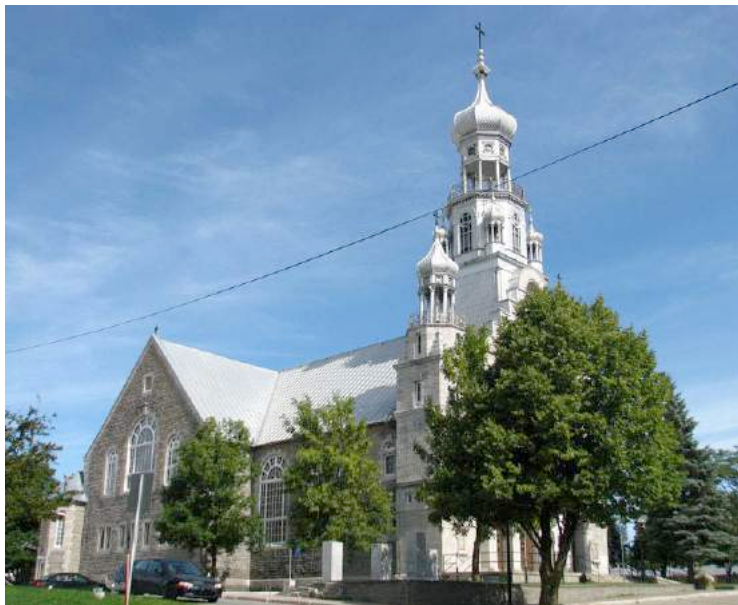
Mur gouttereau ouest et façade principale. IMG\_0229.jpg

Du sol au sommet de la croix du clocher, l'imposante façade s'élève sur 190 pi (57,91 m).

L'extérieur de l'église de Sainte-Anne-des-Plaines présente une parfaite authenticité architecturale. Extrêmement rares sont les églises qui ont ainsi préservé la totalité de leurs caractéristiques d'origine.

Dans la foulée du 200<sup>e</sup> anniversaire de la paroisse, des travaux de restauration, réalisés entre 1983 et 1987<sup>9</sup>, ont permis de redonner le lustre d'antan à l'imposant lieu de culte.

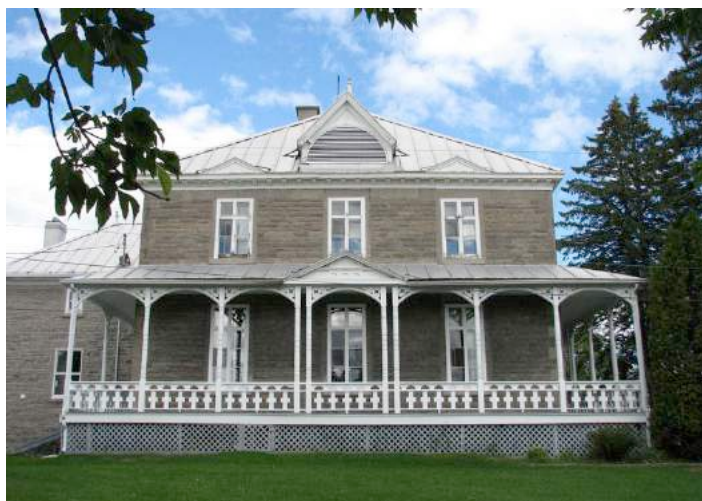
Élévation ouest du presbytère de Sainte-Anne-des-Plaines. Le balcon et l'escalier qui s'y trouvaient à l'origine ont été supprimés en 1947. IMG\_0182.jpg

En 1947, la firme Daniel Lord réalise des travaux de restauration. Ceux-ci amènent notamment la disparition d'un balcon et d'un escalier au mur latéral ouest.

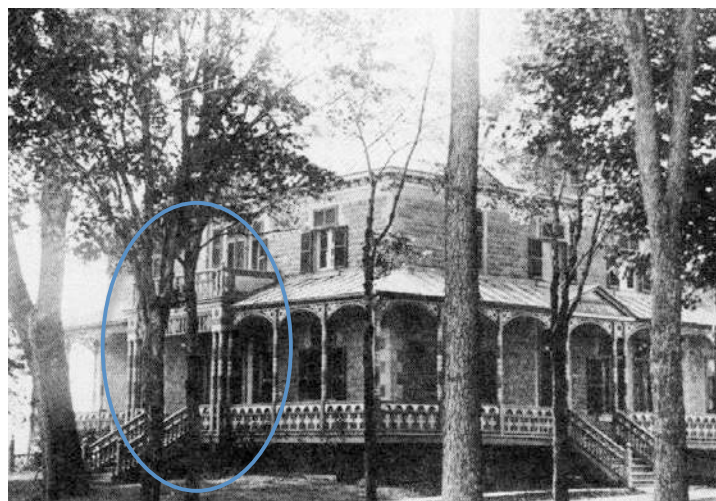
Le presbytère en 1920. On peut y observer l'escalier et le balcon qui étaient aménagés le long du mur ouest. Photo parue dans : Serge Blondin, *op. cit.*, p. 68. SADP\_p68-2.jpg

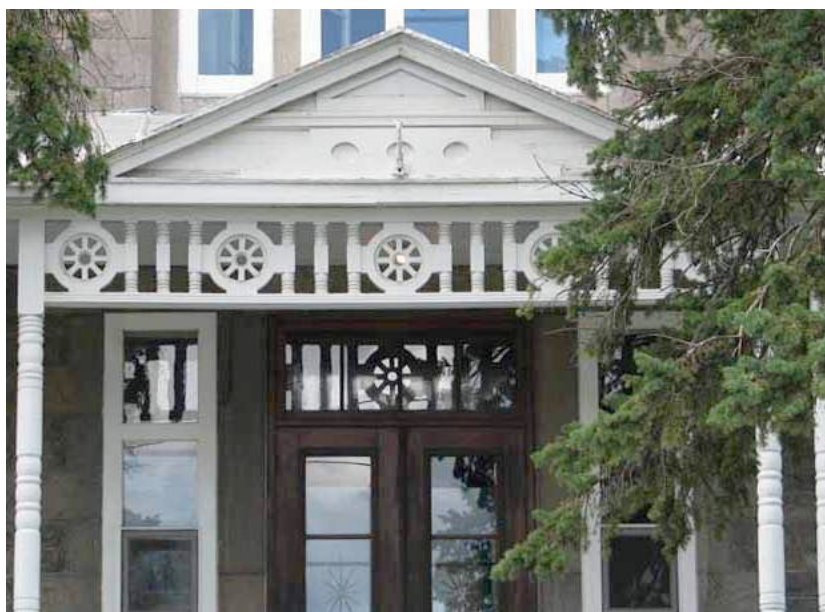
Fronton et lambrequin de la façade principale. IMG\_0192.jpg

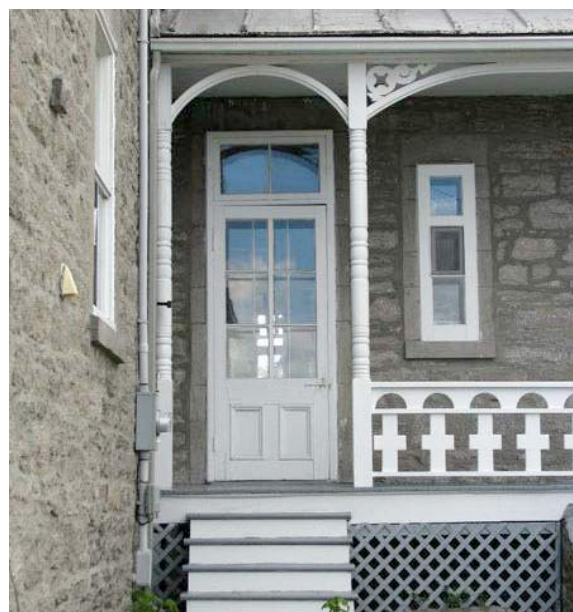
Porte à panneaux et vitrage, à imposte encadrée de colonnes tournées. IMG\_0180.jpg

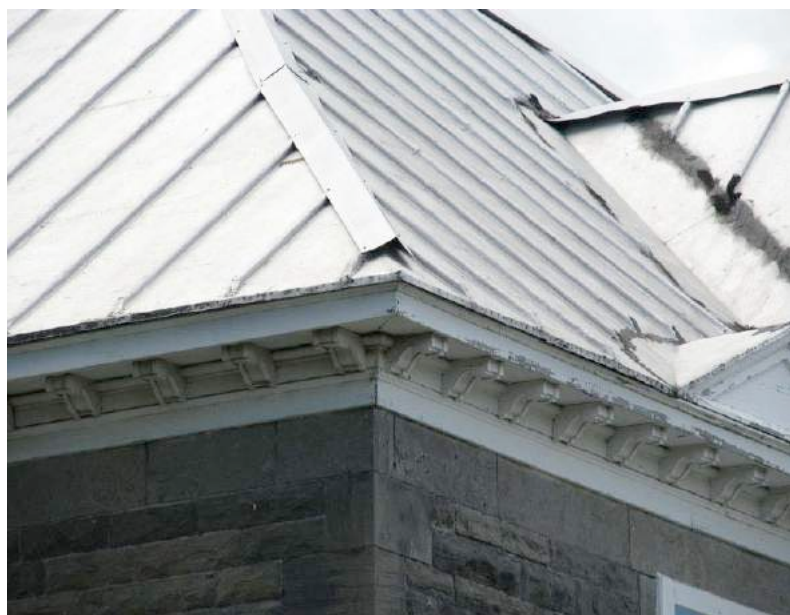
Tôle à baguettes recouvrant le toit et consoles en bois en bordure de l'avant-toit. IMG\_0175.jpg

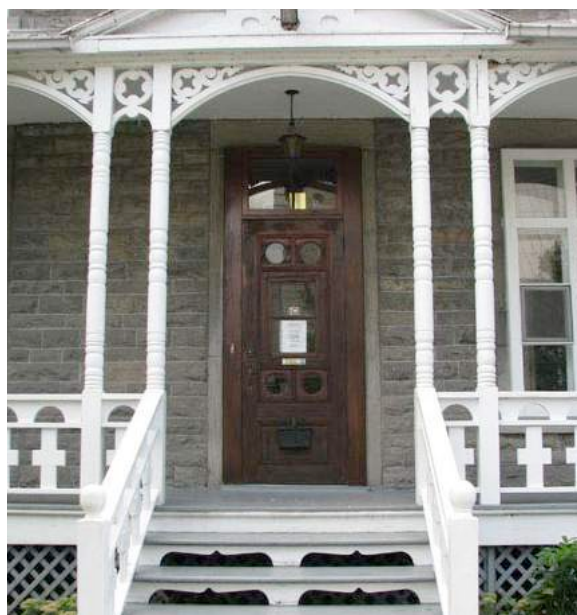
Contre-porte probablement d'origine. On remarquera les colonnes tournées et, à leur sommet, les aisseliers découpés à jour. Le garde-corps à motifs découpés en forme de croix a été remis en place après 1986. IMG\_0194.jpg

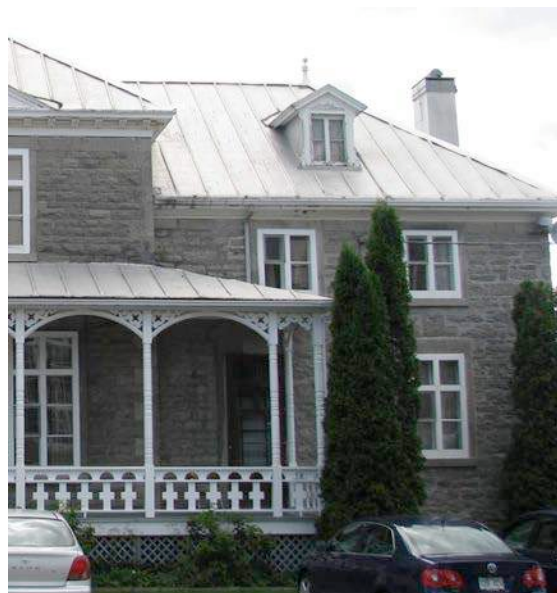
Le corps secondaire, datant de 1855, qui constitue le second presbytère de la paroisse. IMG\_0177.jpg

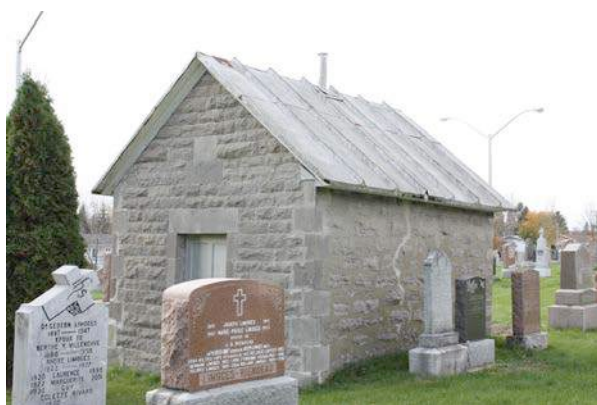
Ancien mausolée de la famille Gauthier daté de 1887. Sa façade est en pierre équerrie. Il est aujourd'hui utilisé comme charnier. IMG\_8372.jpg

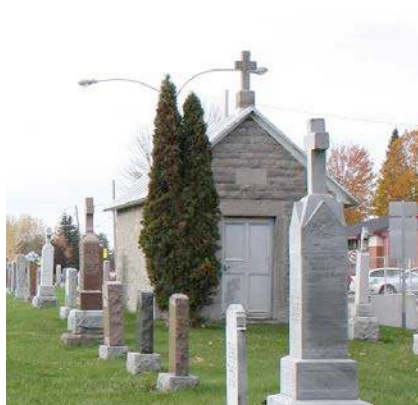
Charnier du cimetière, un bel édifice en pierre équerrie. La couverture des deux édifices est en tôle à baguettes de section triangulaire. IMG\_8347.jpg

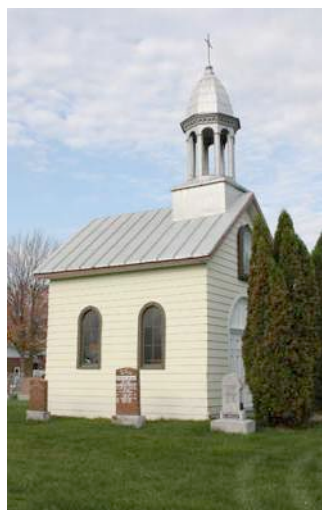
Mur gouttereau ouest et façade de la chapelle du cimetière. IMG\_8360.jpg

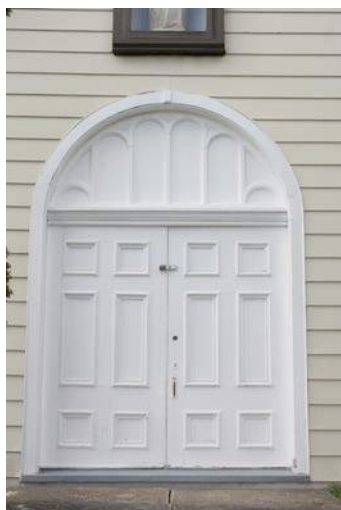
Porte en bois à double battant à imposte aveugle en arc plein cintre. IMG\_8365.jpg

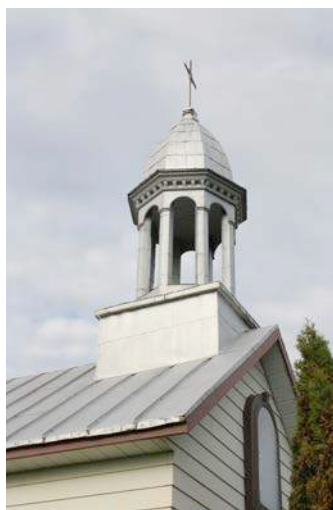
Lanternon de la chapelle du cimetière et détail du revêtement de tôle pincée. IMG\_8367.jpg

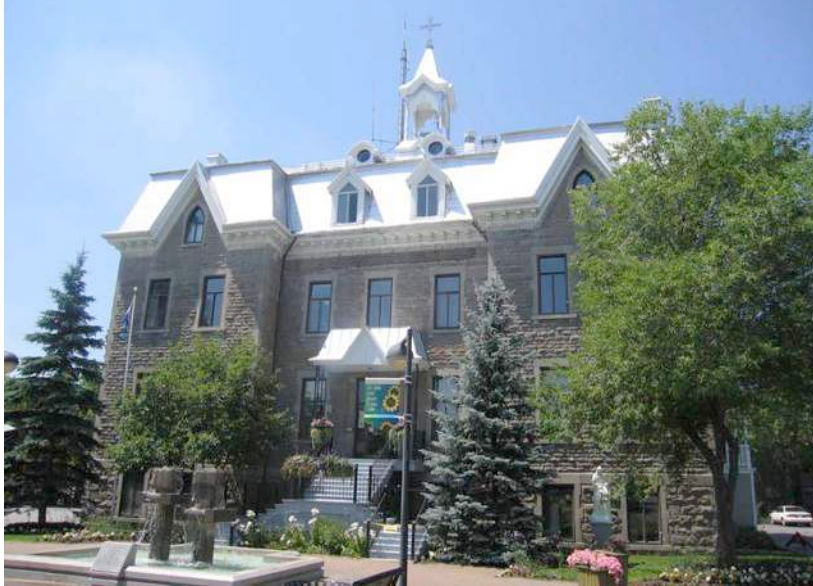
Façade avant de l'ancien couvent de Sainte-Anne-des-Plaines. © Ministère de la Culture, des Communications et de la Condition féminine, Jean-François Rodrigue, 2005

L'édifice est coiffé d'un toit mansardé avec lucarnes à pignon, en plus d'être surmonté d'un clocheton. Deux avancées latérales viennent encadrer la façade avant. L'édifice est également caractérisé par sa maçonnerie en pierre, ses ouvertures distribuées de manière régulière et sa corniche à consoles.

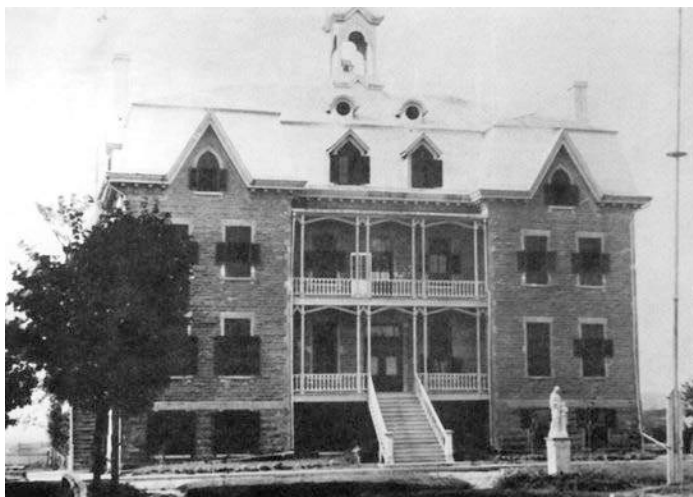
Façade du couvent de Sainte-Anne-des-Plaines vers 1920.  
Photo parue dans : Serge Blondin, *op. cit.* p. 77. 139, boulevard  
Sainte-Anne.jpg

Entre 1950 et 1970, on enlève la galerie et le balcon en bois qui étaient aménagés en façade avant; ils ont depuis été remplacés par un perron couvert.

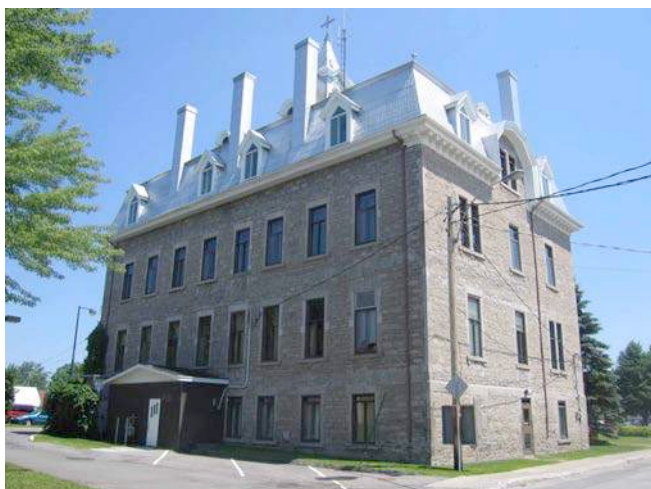
Façade arrière et mur latéral ouest  
de l'ancien couvent de Sainte-  
Anne-des-Plaines. © Ministère de la  
Culture, des Communications et de la Condition  
féminine, Jean-François Rodrigue, 2005

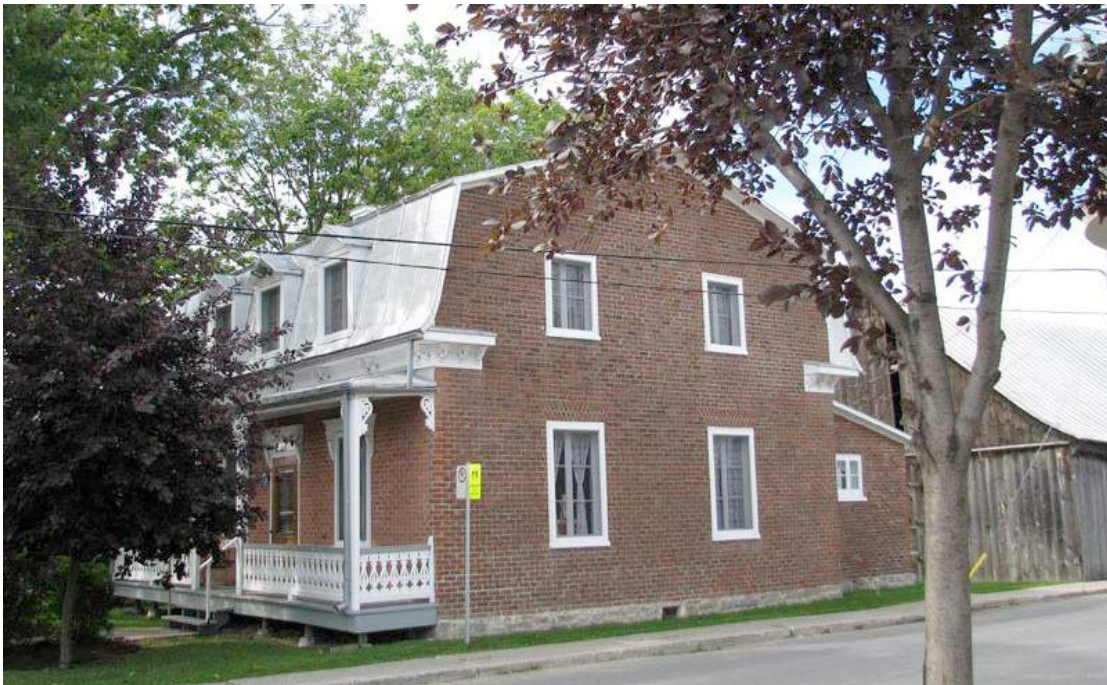
Résidence d'inspiration Second Empire, l'édifice est composé d'un corps de logis en brique et d'un corps secondaire du même matériau à l'arrière. En 1988, la maison des Prêtres-Chaumont est classée monument historique.

Façade avant et mur pignon est de la maison des Prêtres-Chaumont. IMG\_0327.jpg

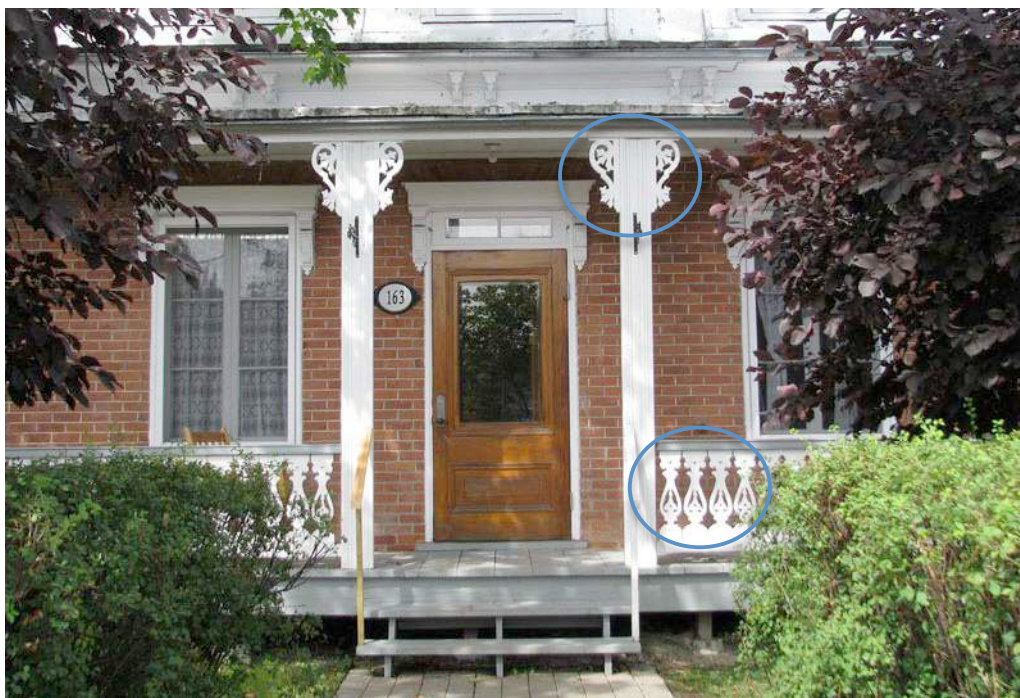
Garde-corps en bois à motifs découpés, aisseliers surmontant les colonnes et corniches à consoles caractérisent la façade avant de la maison des Prêtres-Chaumont
