*Inventaire du patrimoine bâti de  
Sainte-Anne-des-Plaines – Rapport synthèse*

## *Ville de Sainte-Anne-des-Plaines*

### *Inventaire du patrimoine bâti*

### *Rapport synthèse*

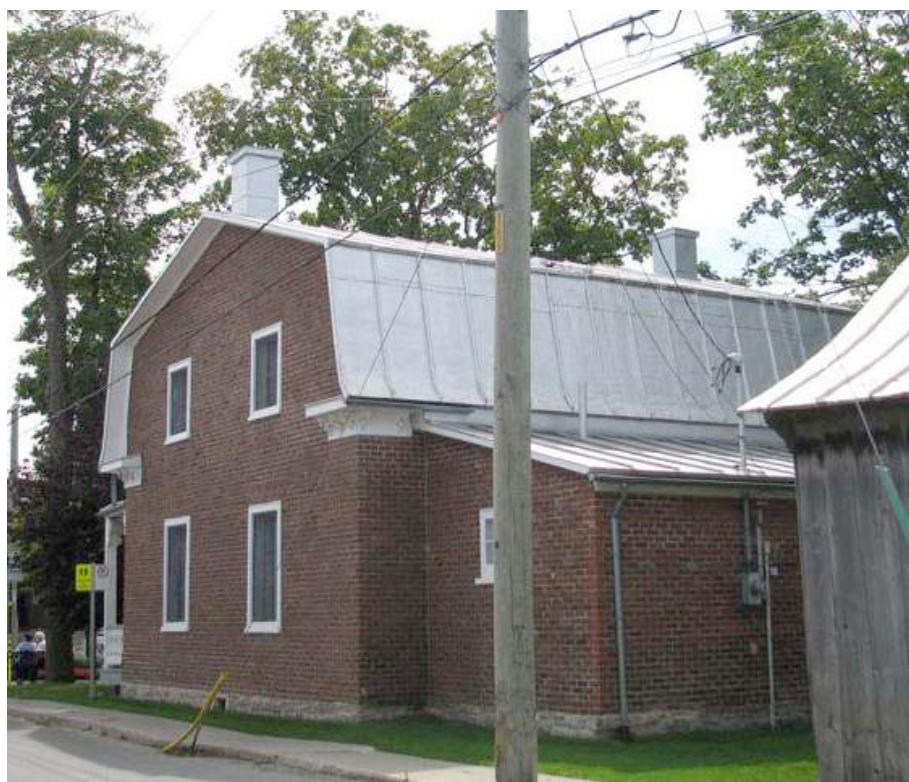
Corps secondaire à l'arrière de la maison des Prêtres-Chaumont. IMG\_0301.jpg

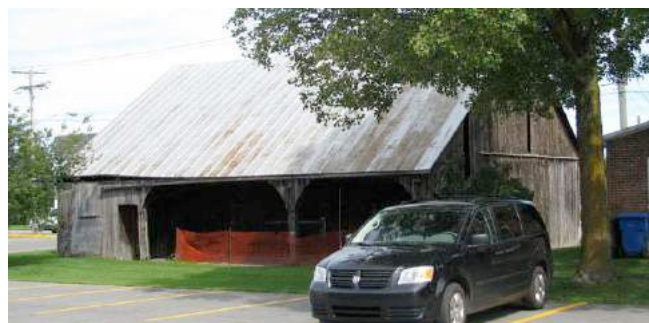
La grange-écurie des Prêtres-Chaumont est construite peu de temps après la maison, soit après 1884. De plan rectangulaire, elle est caractérisée par un toit à deux versants asymétriques. Le prolongement du versant ouest du toit, qui crée le profil asymétrique, a permis l'aménagement, derrière une arcade, d'un portique ouvert. Les murs, dont la structure est composée de poteaux sur sole<sup>15</sup>, sont recouverts de planches de pin posées verticalement.

Grange-écurie des Prêtres-Chaumont et son portique ouvert. Elle est l'un des rares bâtiments secondaires qui soit classé monument historique au Québec. IMG\_0298.jpg

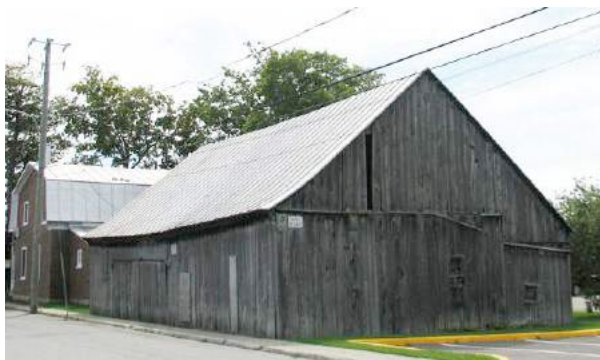
Mur gouttereau est et mur pignon nord de la grange-écurie des Prêtres-Chaumont. Son toit asymétrique est bien visible. IMG\_0305.jpg

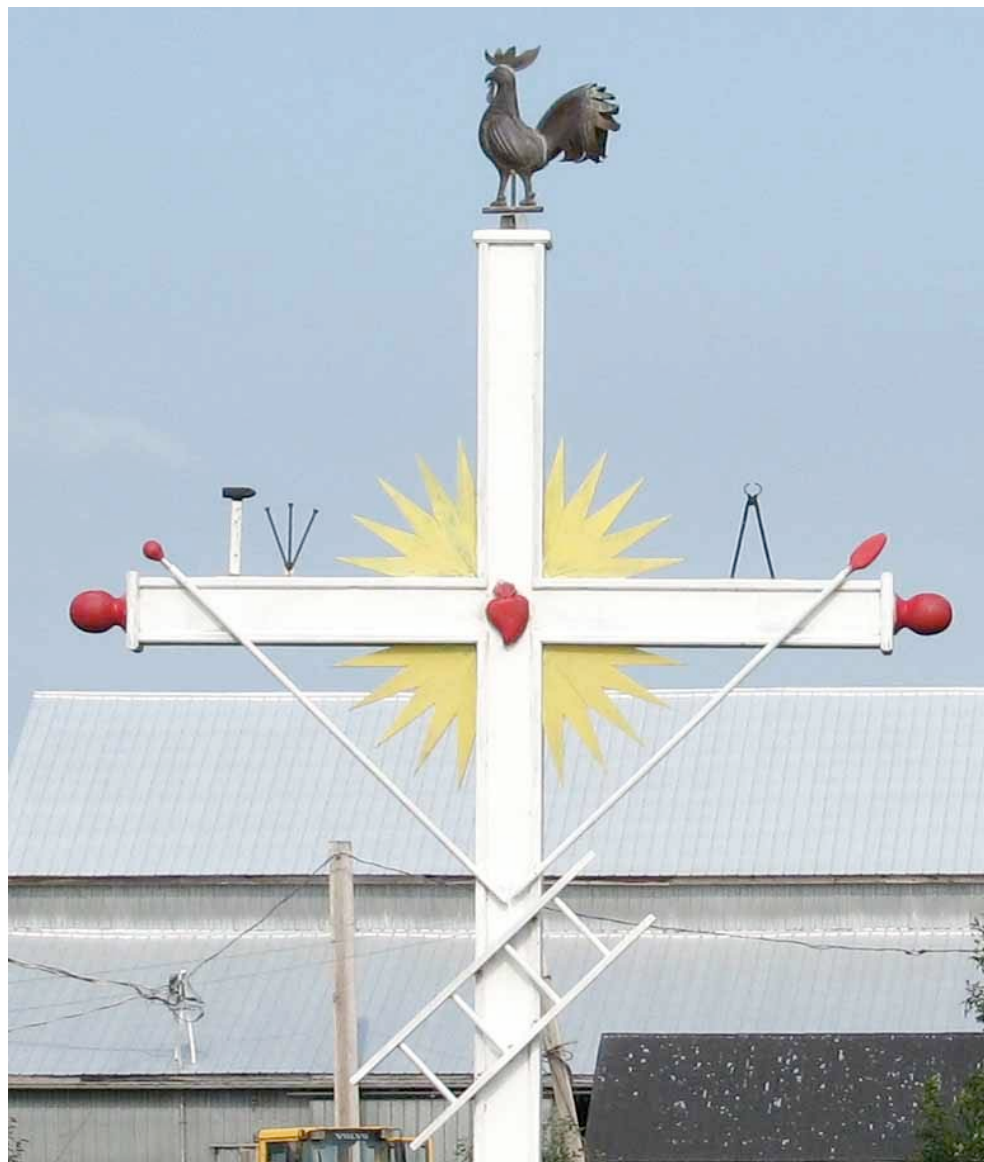
Croix de chemin du rang du Trait-Carré datant de 2008. La lance, le marteau, les clous, les pinces et le cœur saignant à la croisée la caractérisent en plus du coq, associé au reniement de Jésus par saint Pierre. IMG\_1002.jpg

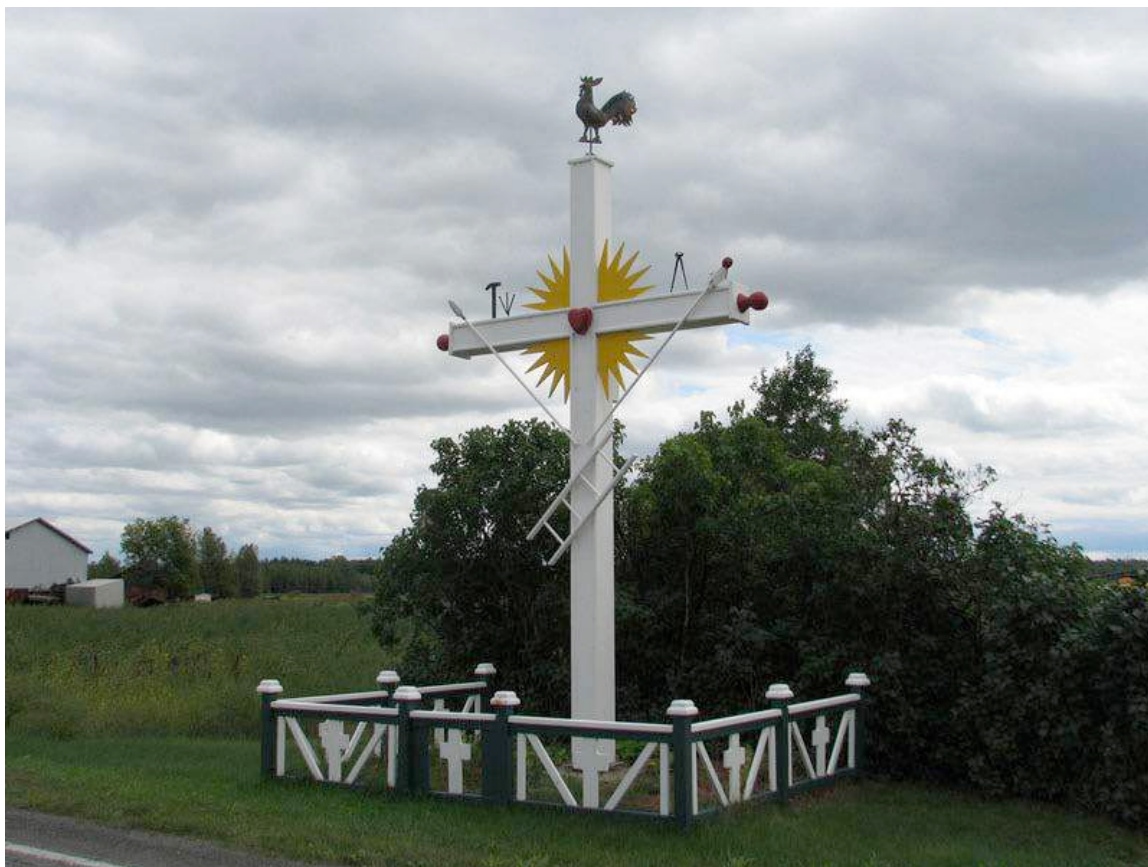
L'une des croix, celle du rang Sainte-Claire, est munie de son enclos, une clôture marquant le pourtour du terrain et soulignant le caractère sacré des lieux.

Croix de chemin du rang Sainte-Claire, datant de 2006, la seule de Sainte-Anne-des-Plaines à être munie de son enclos. IMG\_9023.jpg

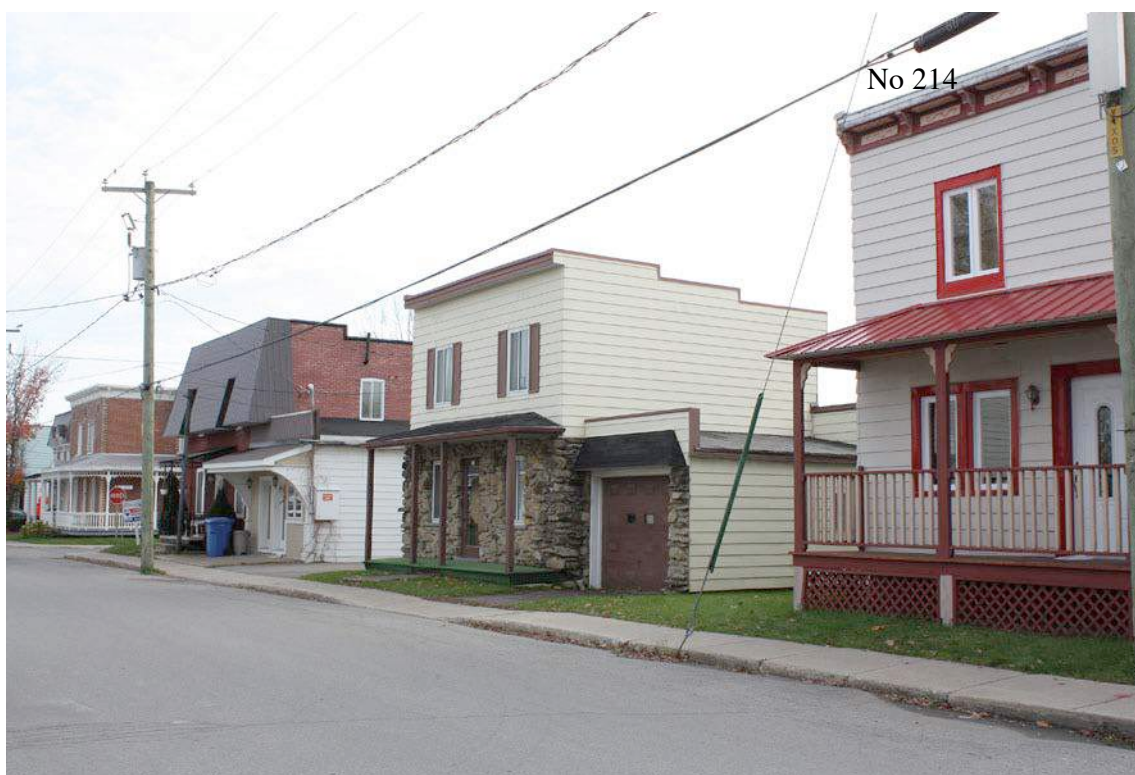
La même portion de la 3<sup>e</sup> Avenue en 2011. Il est possible d'observer la transformation des trois édifices à droite. Leur revêtement de brique est dissimulé sous un revêtement moderne, les ouvertures ont été remplacées et les composantes décoratives sont, pour la plupart, disparues. La corniche du no 214, encore conservée, fait toutefois exception. IMG\_8680.jpg

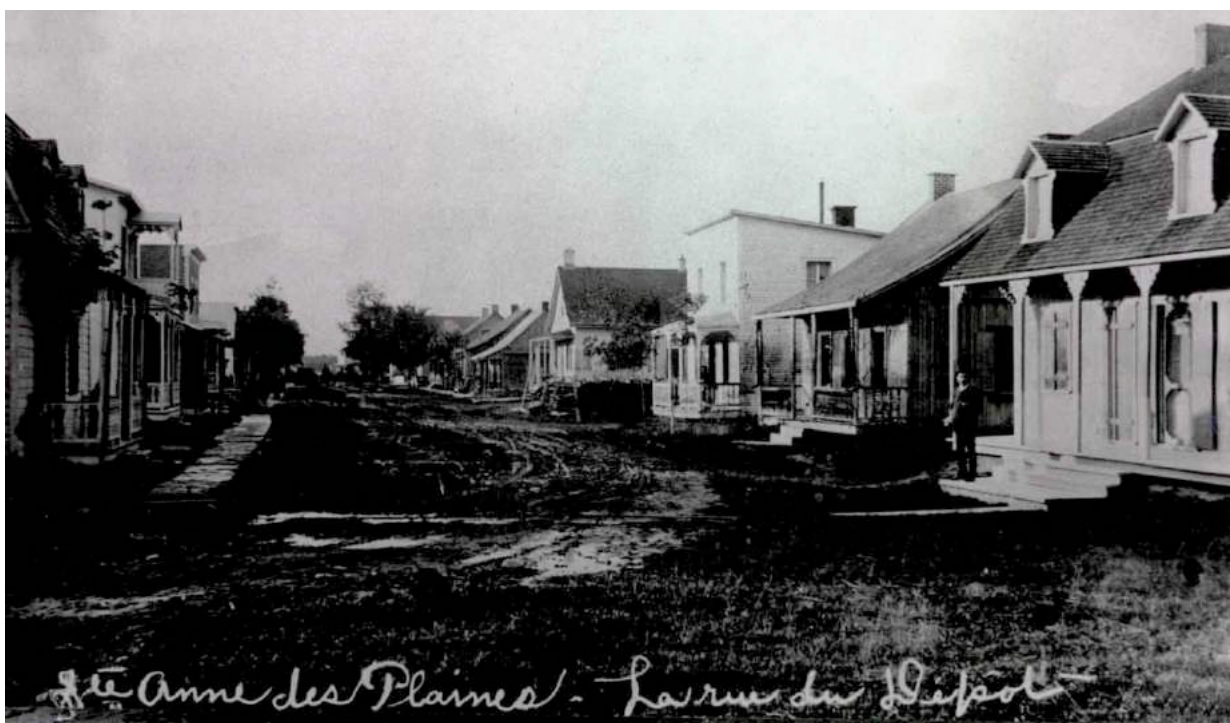
La 3<sup>e</sup> Avenue, alors la rue du Dépôt, au tout début du 20<sup>e</sup> siècle. À cette époque, la rue est empruntée par les usagers de la gare, jadis située, un peu au sud, rue Saint-Joseph. Photo : Comité d'histoire et de patrimoine de Sainte-Anne-des-Plaines. 3<sup>e</sup> Avenue, 19<sup>e</sup> ou début 20<sup>e</sup> siècle.jpg

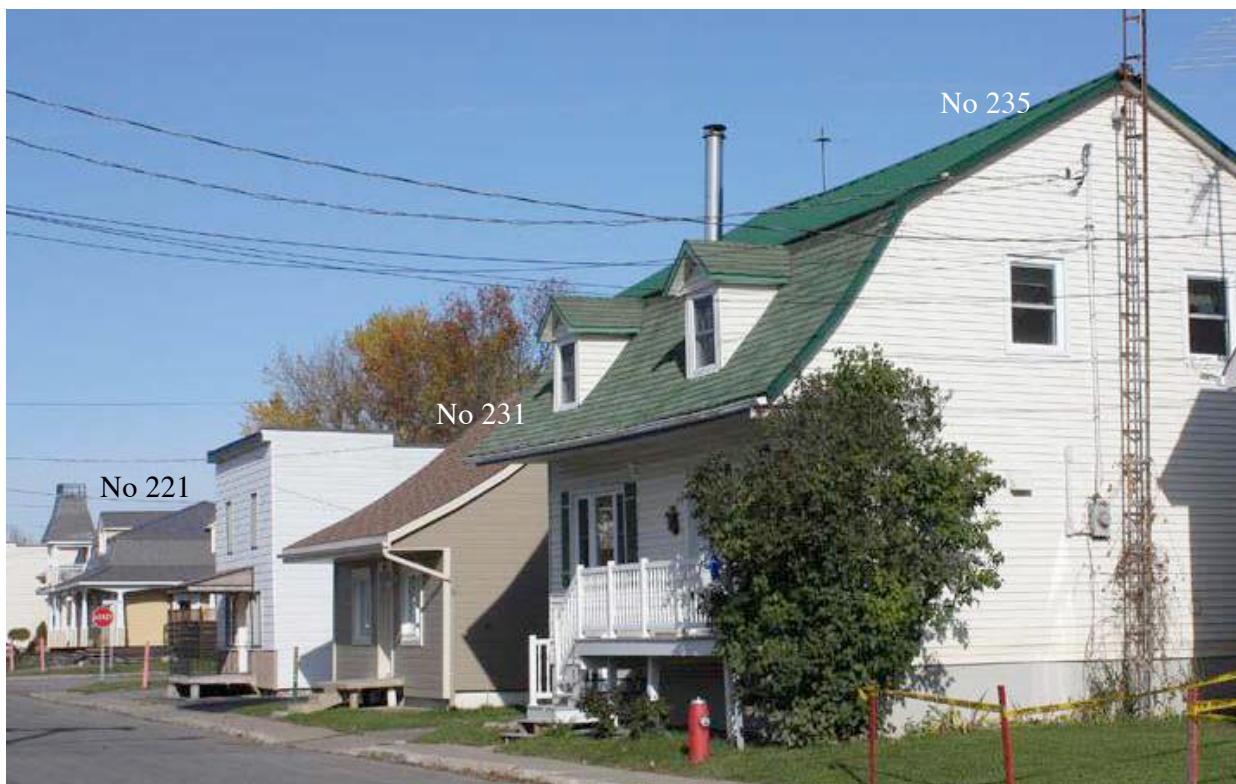
La même portion de la 3<sup>e</sup> Avenue, en 2011, à la hauteur du no 235. Ce dernier a perdu ses colonnes et ses aisseliers en façade. Au no 231, le garde-corps à barreaux est disparu. Le no 221 a été construit, en 1936, à l'emplacement d'un édifice à pignon sur rue au toit à deux versants. IMG\_8905.jpg

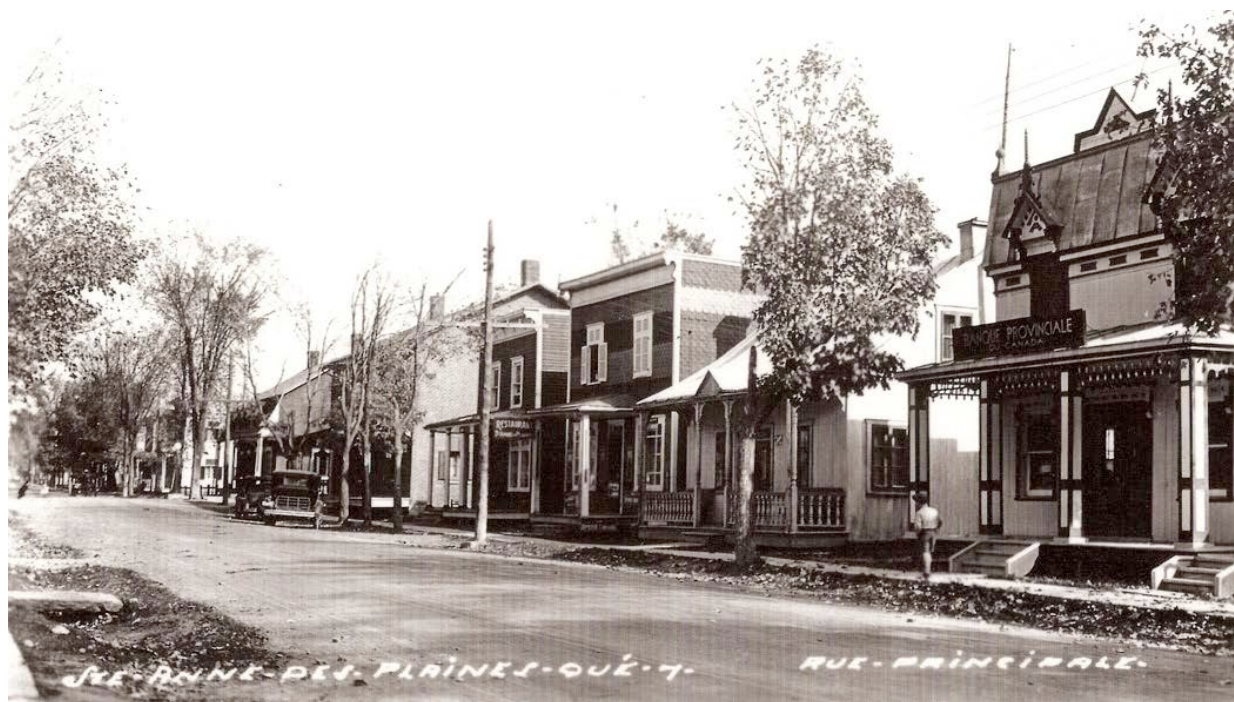
Le boulevard Sainte-Anne au début du 20<sup>e</sup> siècle, à la hauteur du 156-158. Photo : Ville de Sainte-Anne-des-Plaines. Boul. Ste-Anne début 20e.jpg

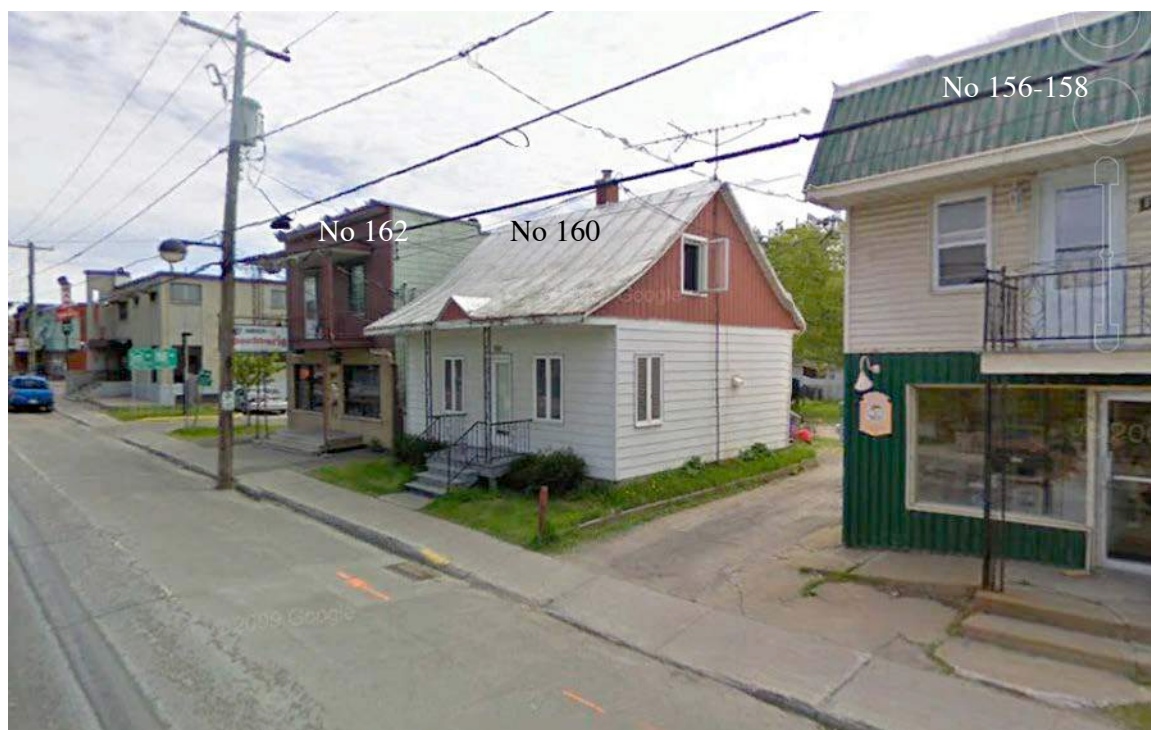
La même portion du boulevard Sainte-Anne aujourd'hui. Comme bien d'autres rues principales, cette artère a connu d'importantes transformations, notamment la disparition des arbres et de certains édifices ainsi que la modification des bâtiments encore conservés. La photo ancienne révèle les qualités architecturales d'origine du 156-158, boulevard Sainte-Anne, ainsi que l'importance des galeries qui ornaient autrefois les nos 160 et 162. Photo : Google Map. boul. Sainte-Anne Google 2009.jpg

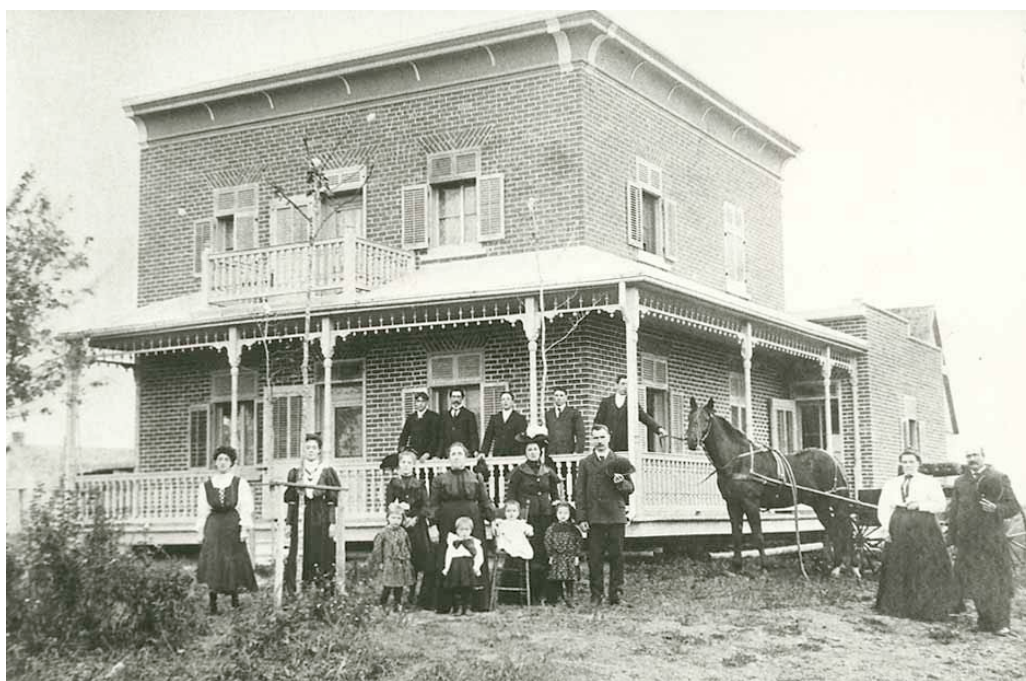
Le 69, boulevard Sainte-Anne en 1909, photographié peu de temps après sa construction. L'édifice appartient alors à Germain Lauzon. Photo : Photo : Comité d'histoire et de patrimoine de Sainte-Anne-des-Plaines. 69, boul. Ste-Anne.jpg

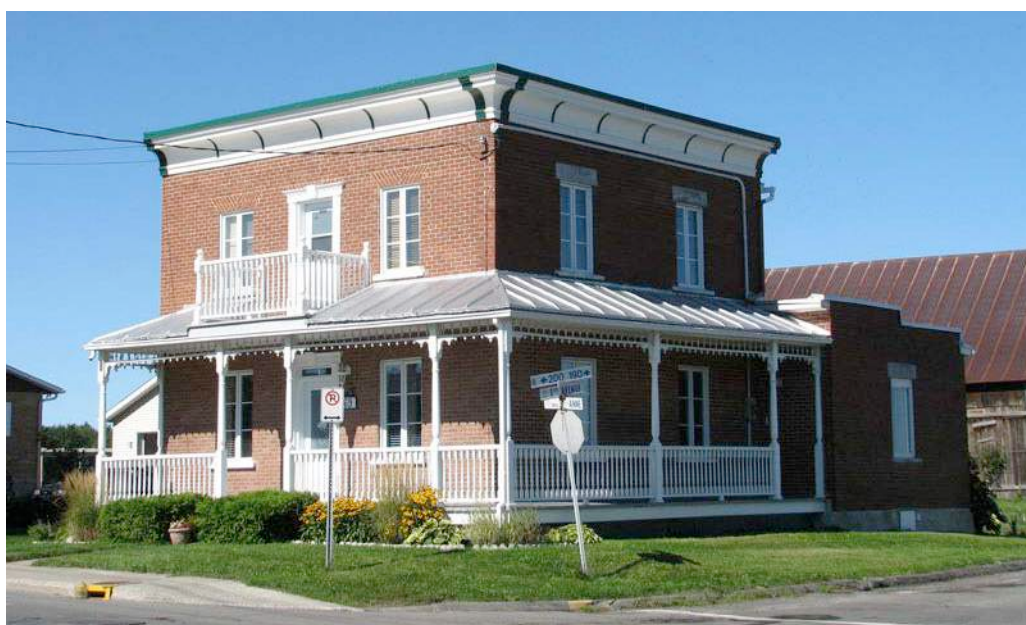
Le 69, boulevard Sainte-Anne en 2011. L'édifice a connu peu de modifications depuis sa construction. Si des fenêtres à manivelle sont désormais en place, leur modèle s'inspire de celui qu'on retrouvait à l'origine. Il en est ainsi pour les portes et les garde-corps. Cependant, la corniche moulurée, les aisseliers, le lambrequin et le toit de tôle à baguettes sur la galerie ont été conservés. IMG\_0034.jpg

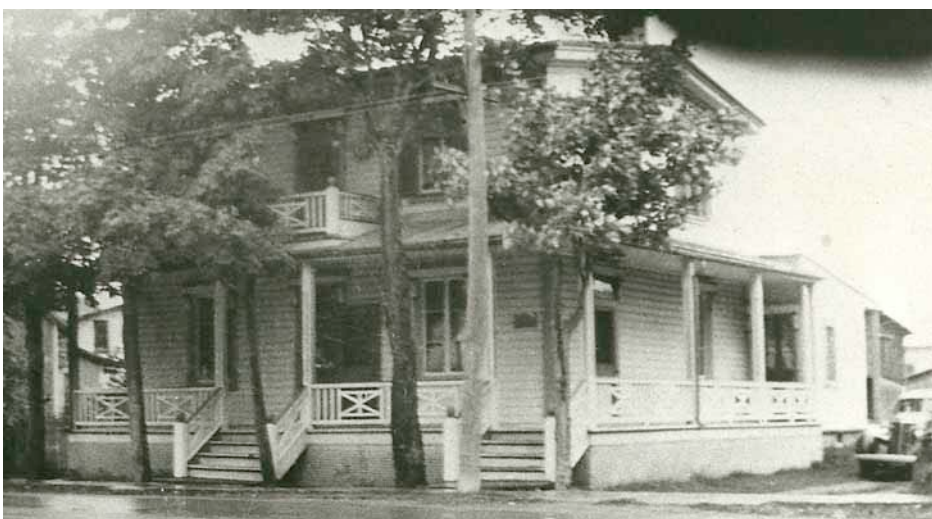
Le 184-184 B, boulevard Sainte-Anne à une date indéterminée. Le premier propriétaire de l'édifice est le docteur St-Jacques. En 1920, l'édifice est acquis par le docteur Gédéon Limoges. Ce dernier y pratique la médecine en plus d'y opérer une pharmacie. Photo : Comité d'histoire et de patrimoine de Sainte-Anne-des-Plaines. 184, boul. Ste-Anne.jpg

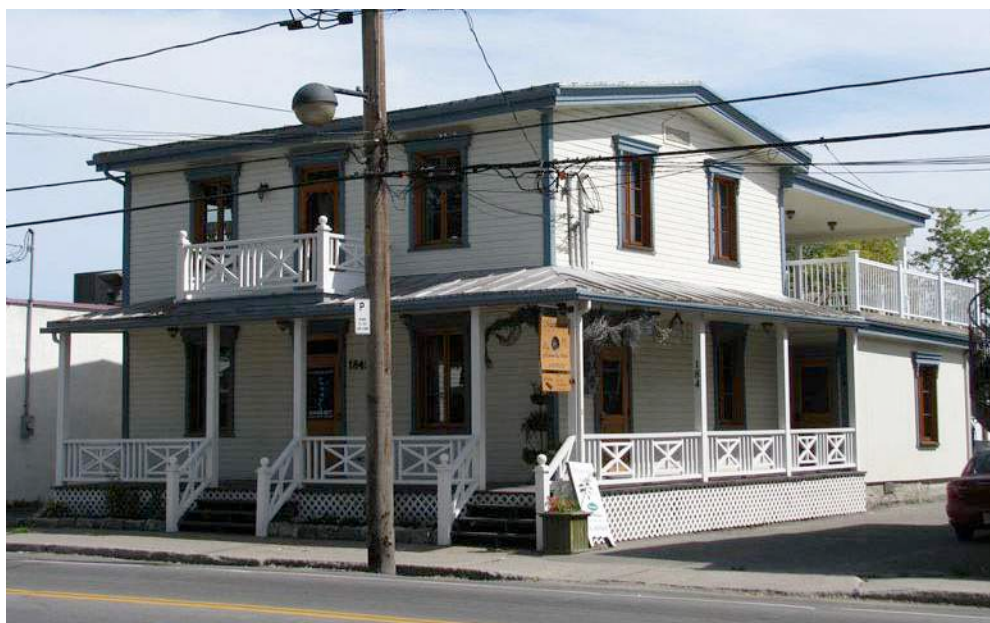
Le 184-184 B, boulevard Sainte-Anne en 2011. Outre la disparition des arbres, le corps principal de l'édifice n'a connu aucune modification depuis la prise de la photo du haut. IMG\_0348.jpg

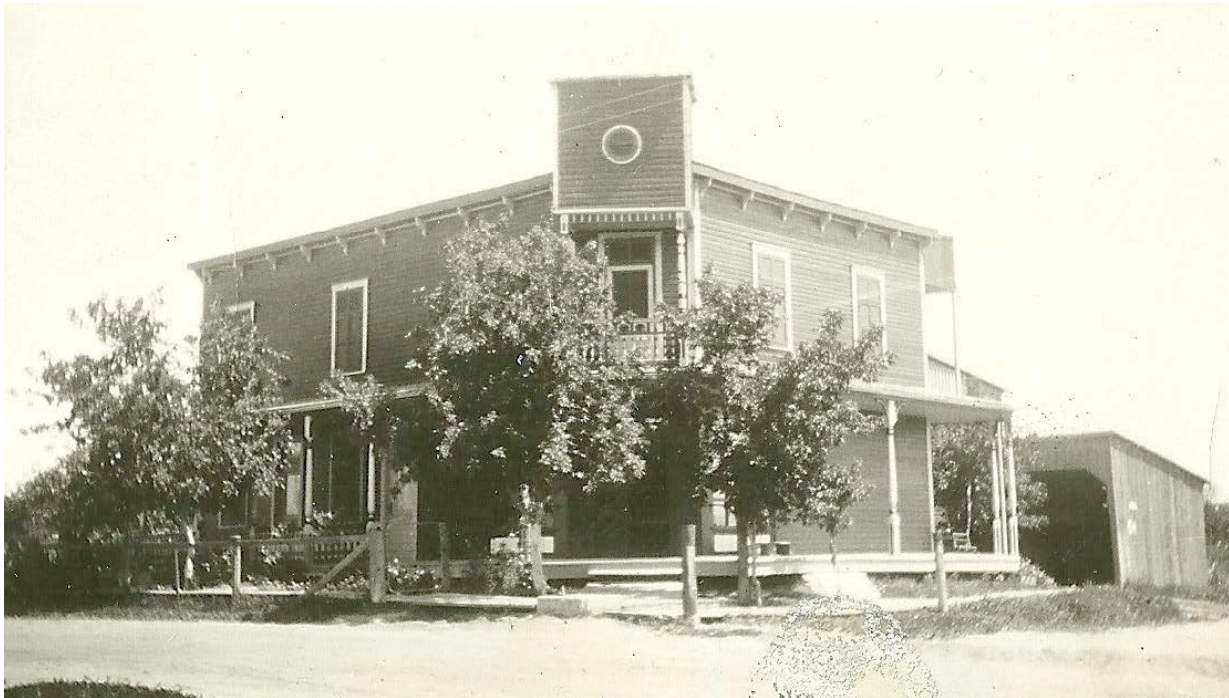
Le 220-222, boulevard Sainte-Anne en 1920. L'édifice abrite alors une cordonnerie. Photo : Comité d'histoire et de patrimoine de Sainte-Anne-des-Plaines. 220-222, boul. Ste-Anne, page 83.jpg

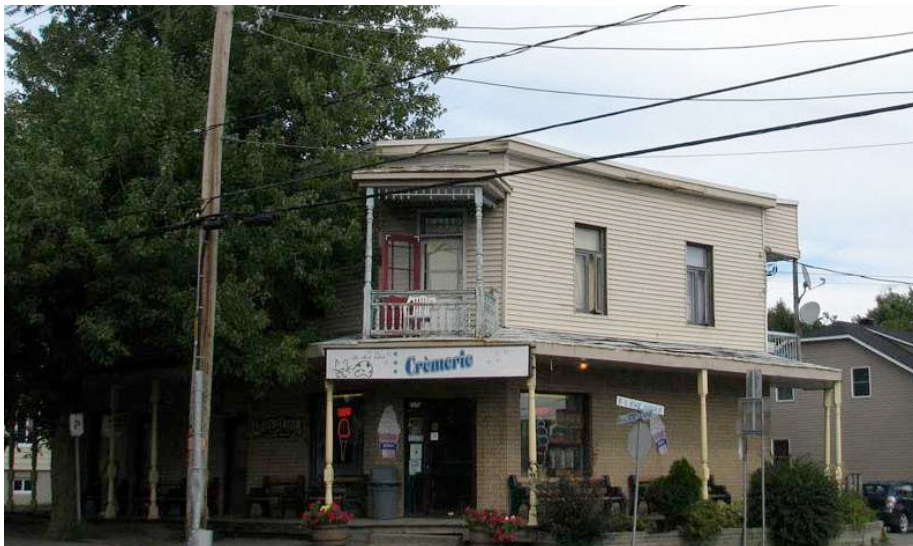
Le 220-222, boulevard Sainte-Anne en 2011. L'édifice a perdu son revêtement ancien, les consoles de la corniche, les chambranles, les planches cornières et, surtout la tourelle au-dessus du balcon. Par contre, les colonnes tournées ont été conservées, ainsi que le garde-corps à barreaux. En outre, les fenêtres modernes à imposte s'apparentent aux modèles anciens. IMG\_0431.jpg

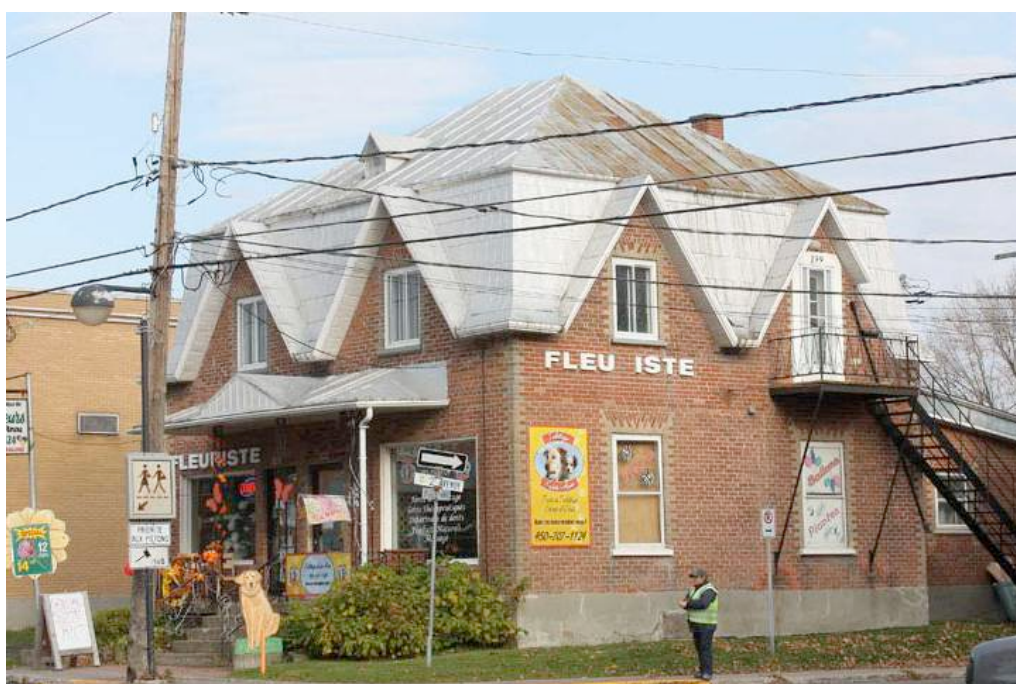
Le 142, boulevard Sainte-Anne en 2011. L'édifice a perdu sa galerie qui longeait deux murs; en outre, le format des fenêtres a été modifié en façade avant et des fenêtres à guillotine ont été mises en place à l'étage. Enfin, on a aménagé un escalier au mur latéral. La couverture de tôle a été conservée. IMG\_8399.jpg

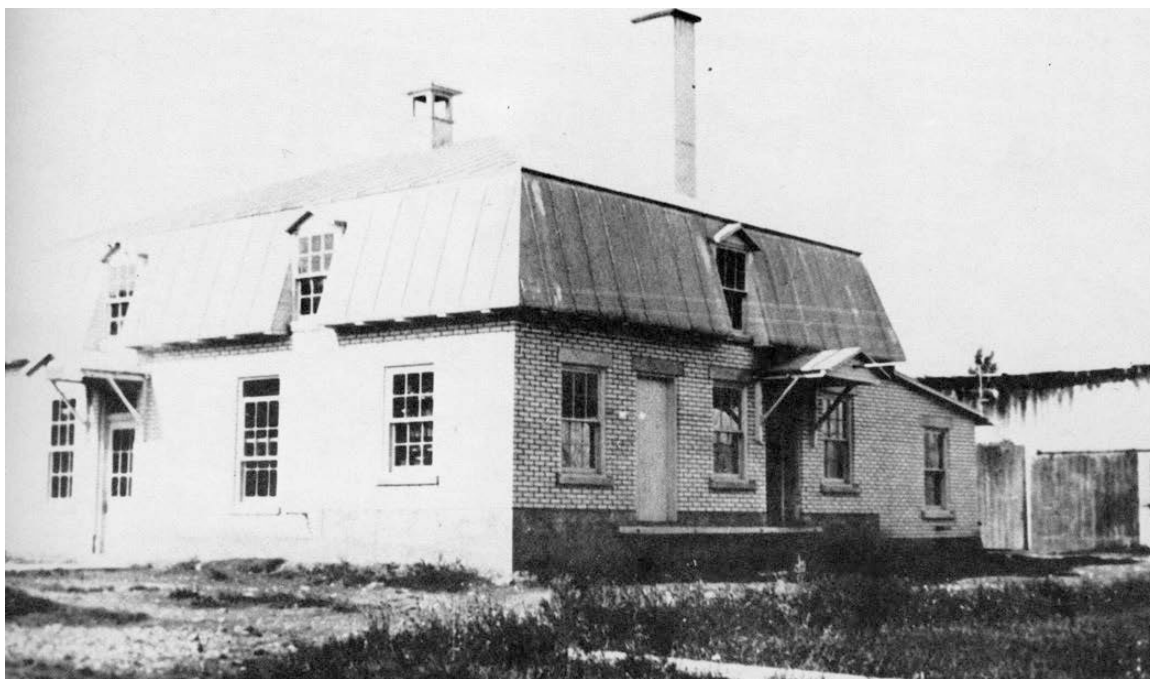
Le 221, 3<sup>e</sup> Avenue vers 1955. L'édifice loge à ce moment la Coopérative agricole du beurre.  
Photo parue dans : Serge Blondin, *op. cit.*, 221. 3<sup>e</sup> Avenue vers 1955.jpg

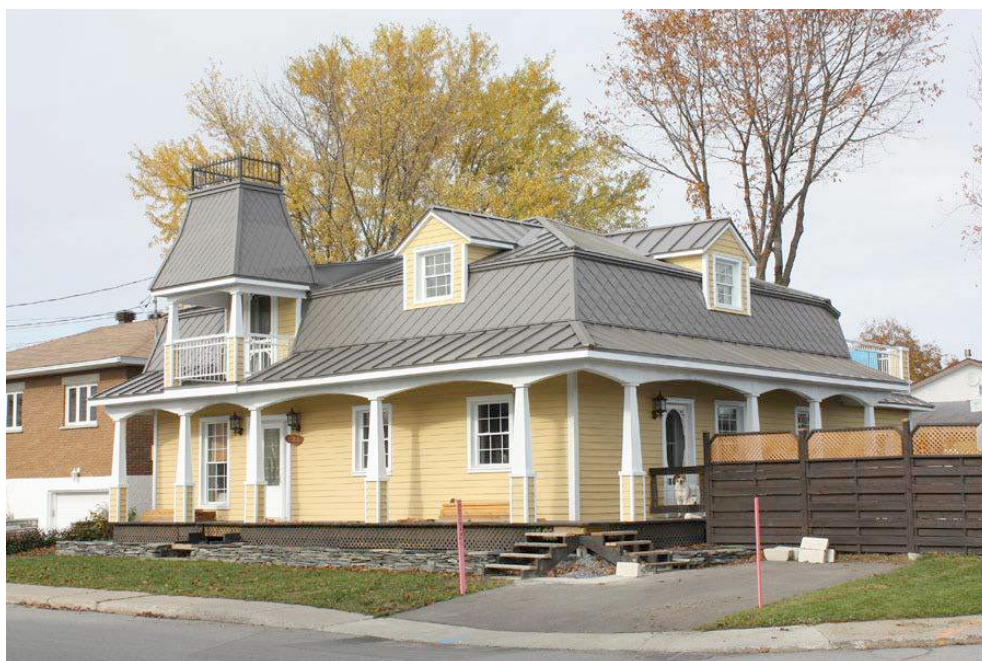
Le 221, 3<sup>e</sup> Avenue en 2011. L'édifice a été agrandi du côté nord (où un balcon a été mis en place) et les lucarnes, déplacées sur le terrasson de la toiture. Un revêtement de planche à clin a été mis en place, ainsi qu'une galerie avec son toit. Les fenêtres à guillotine modernes s'inspirent du modèle d'origine. IMG\_8674.jpg

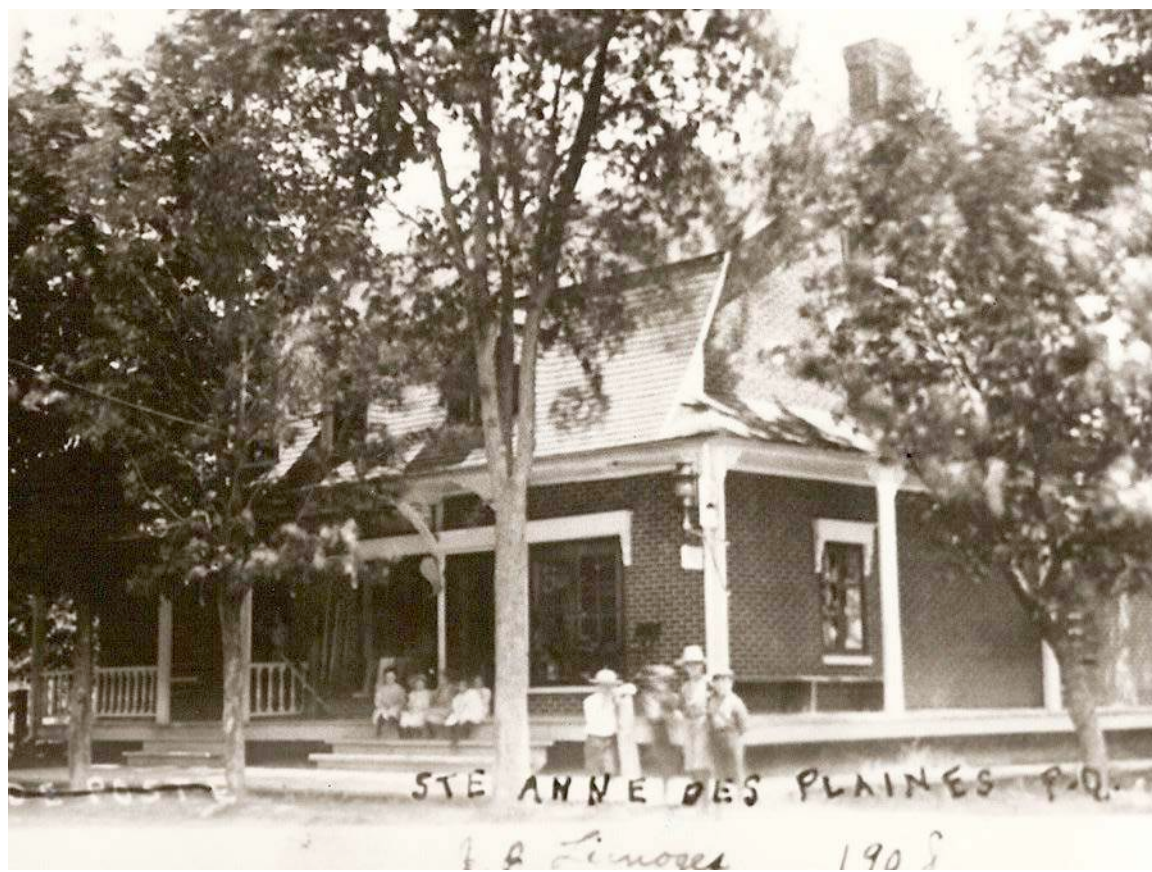
Le 168, boulevard Sainte-Anne en 1908. L'édifice abrite à l'époque le magasin général Limoges et le bureau de poste. Photo : Ville de Sainte-Anne-des-Plaines. Magasin\_183\_boul\_Sainte-Anne\_LIMOGES\_Benjamin\_1908.jpg

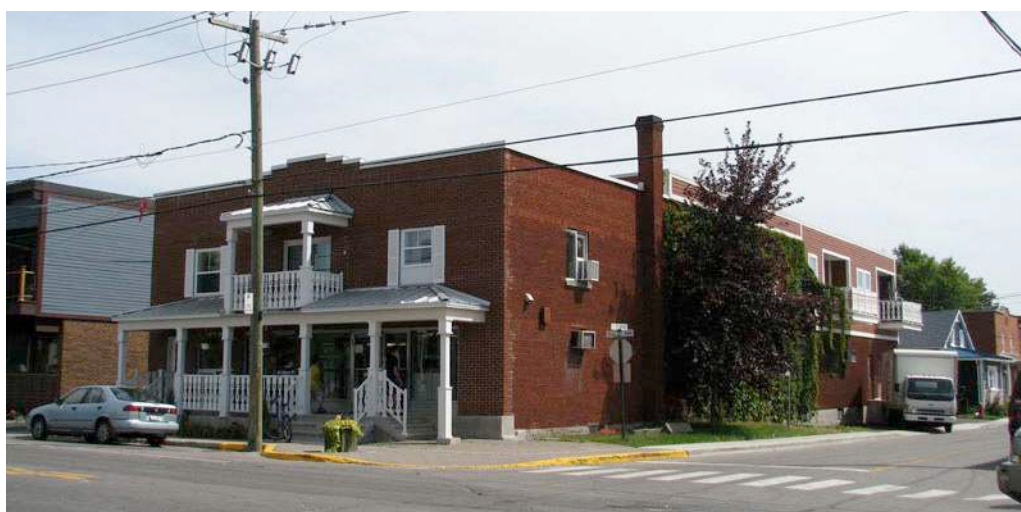
Le 168, boulevard Sainte-Anne en 2011. L'édifice a été rehaussé et son toit mansardé remplacé par un toit plat. IMG\_0314.jpg

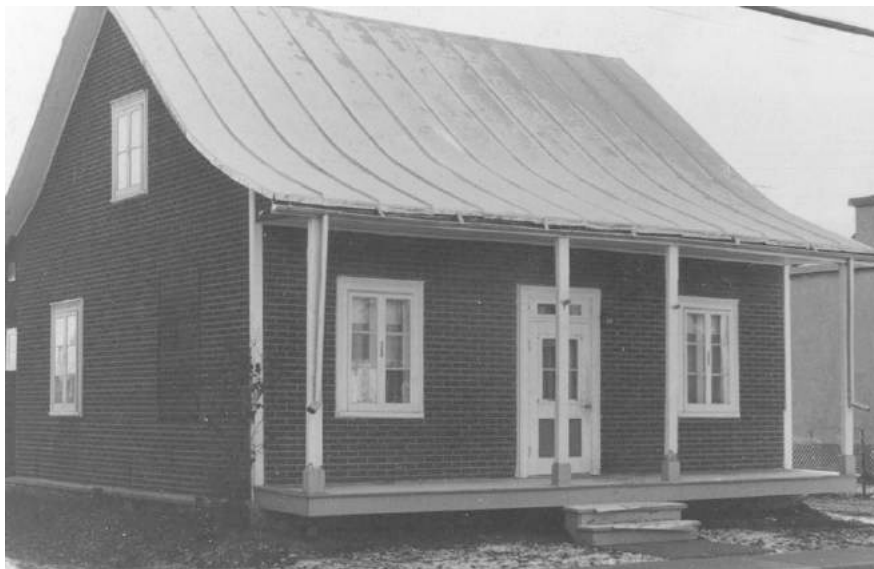
Le 215, 3<sup>e</sup> Avenue en 1971. L'édifice est alors revêtu de bardeau d'asphalte et possède encore ses fenêtres à battants à grands carreaux ainsi qu'une porte à panneaux et vitrage, surmontée d'une imposte. Un toit de tôle pincée ou à baguettes est en place. Photo parue dans : Histart inc., *Inventaire des bâtiments anciens*, 1971. 215, 3<sup>e</sup> avenue-1 Photo 009.jpg

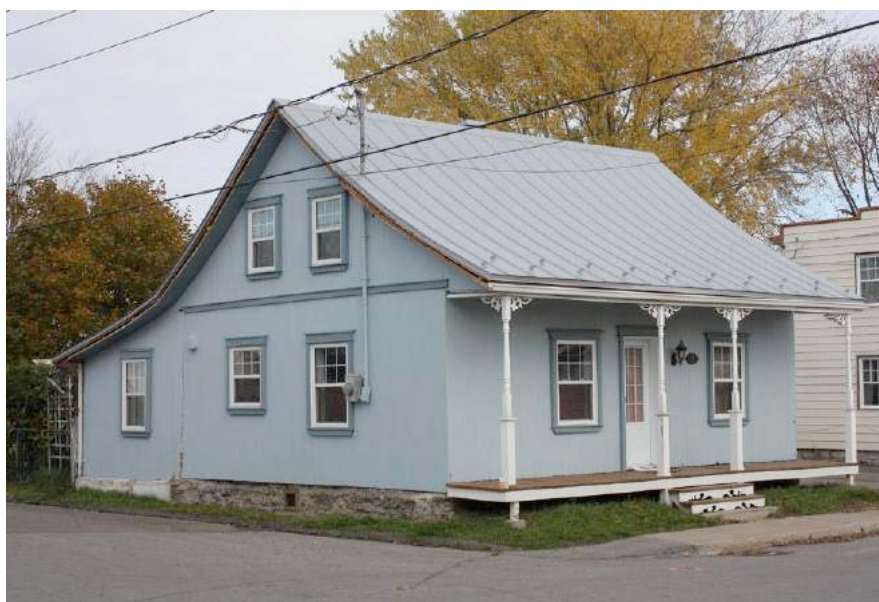
Le 215, 3<sup>e</sup> Avenue en 2011. Un revêtement de planches unies imitant la planche emboutée traditionnelle a été mis en place, tout comme une couverture de tôle s'inspirant du modèle d'origine. Des colonnes tournées et des aisseliers ont été ajoutés. IMG\_8694.jpg

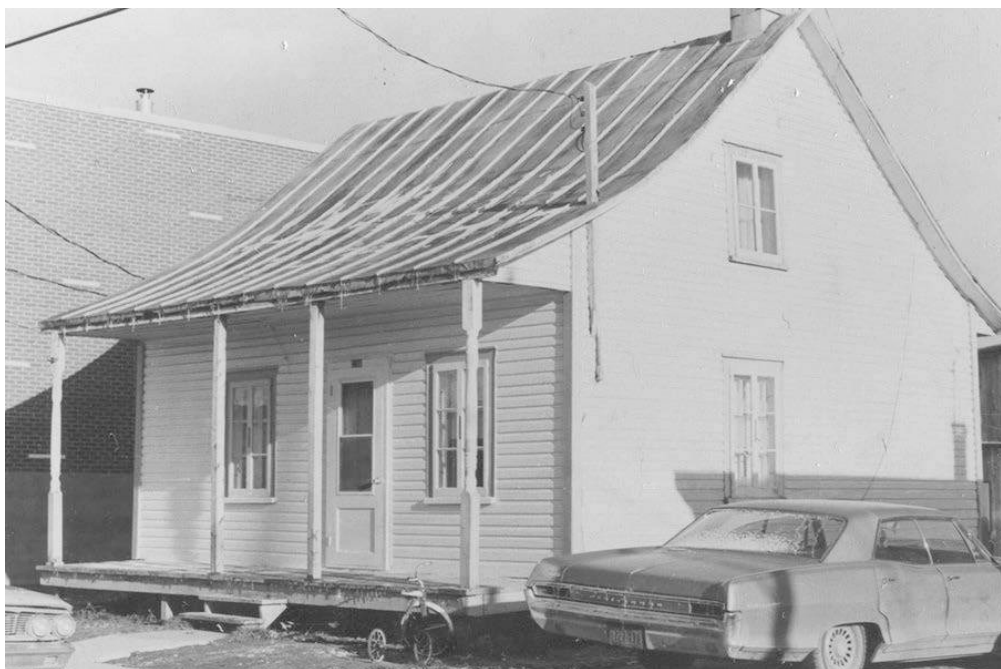
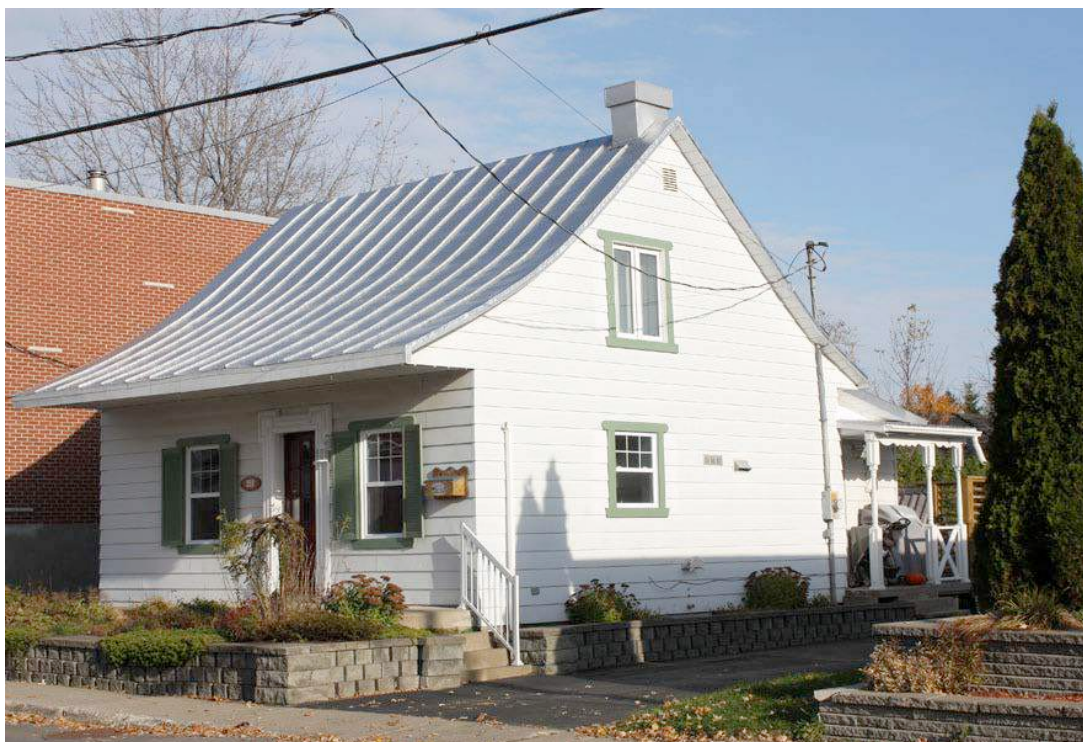
Le 158, Saint-Isidore en 2011. Un revêtement moderne a remplacé la planche à feuillure, les fenêtres à grands carreaux sont disparues, tout comme les chambranles et planches cornières. Par contre, la couverture en tôle est toujours en place. IMG\_8694.jpg

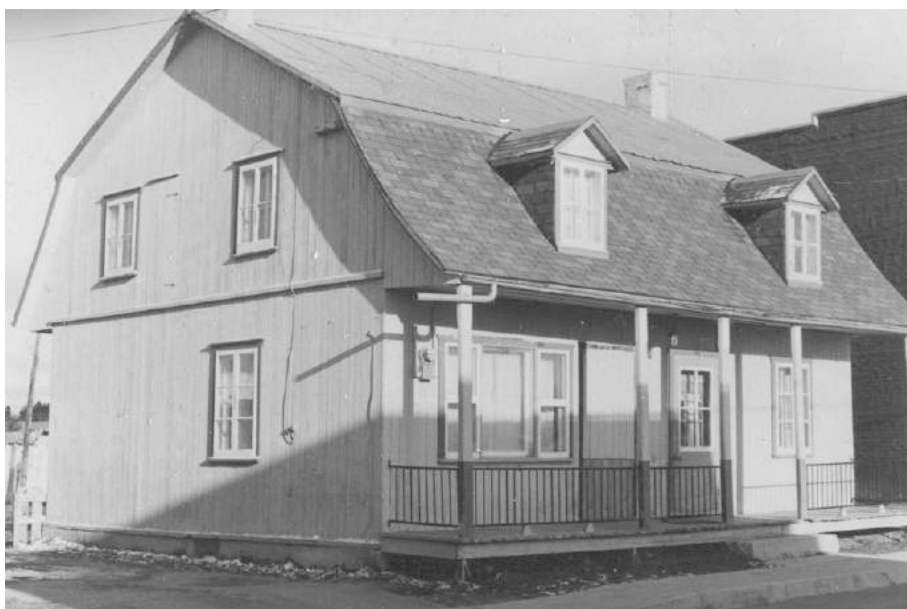
Le 235, 3<sup>e</sup> Avenue en 1971. Les murs de l'édifice sont recouverts de planche unie; la maison possède encore la plupart de ses fenêtres à battants à grands carreaux. Une tôle, probablement profilée, recouvre alors le terrasson de la toiture. Photo parue dans : Histart inc., *Inventaire des bâtiments anciens*, 1971.

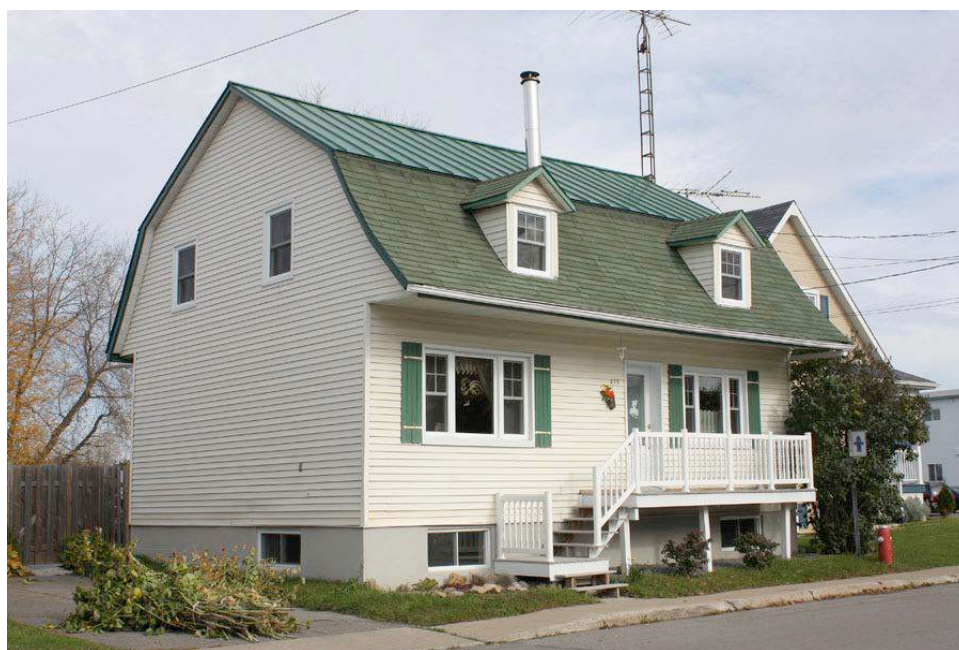
Le 235, 3<sup>e</sup> Avenue en 2011. Les principales modifications concernent la disparition de fenêtres au mur pignon gauche et le changement du format et du modèle de fenêtre. Les colonnes sous l'avant-toit sont disparues. Par contre, la couverture en tôle moderne qui recouvre le terrasson reprend la technique de pose traditionnelle de la tôle agrafée (pincée). IMG\_8610.jpg

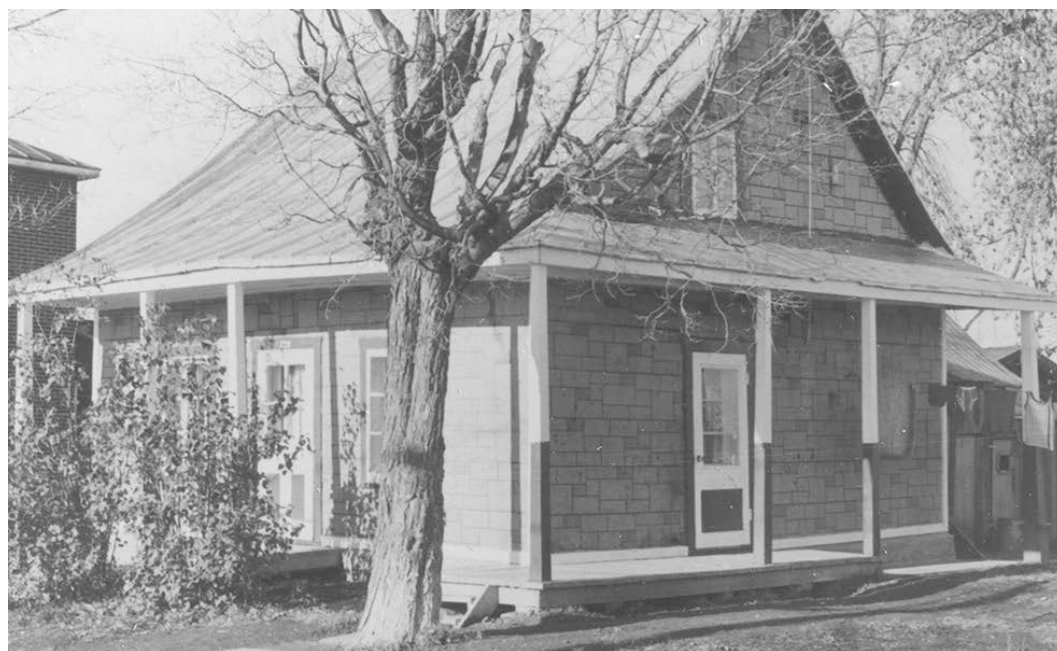
Le 239, 2<sup>e</sup> Avenue en 1971. Les murs de l'édifice sont alors revêtus de bardeau d'asphalte; on retrouve encore les fenêtres à battants à grands carreaux et les portes à panneau et vitrage à carreaux. Une tôle, probablement pincée, recouvre la toiture. Photo parue dans : Histart inc., *Inventaire des bâtiments anciens*, 1971. 239, 2e avenue Photo 007.jpg

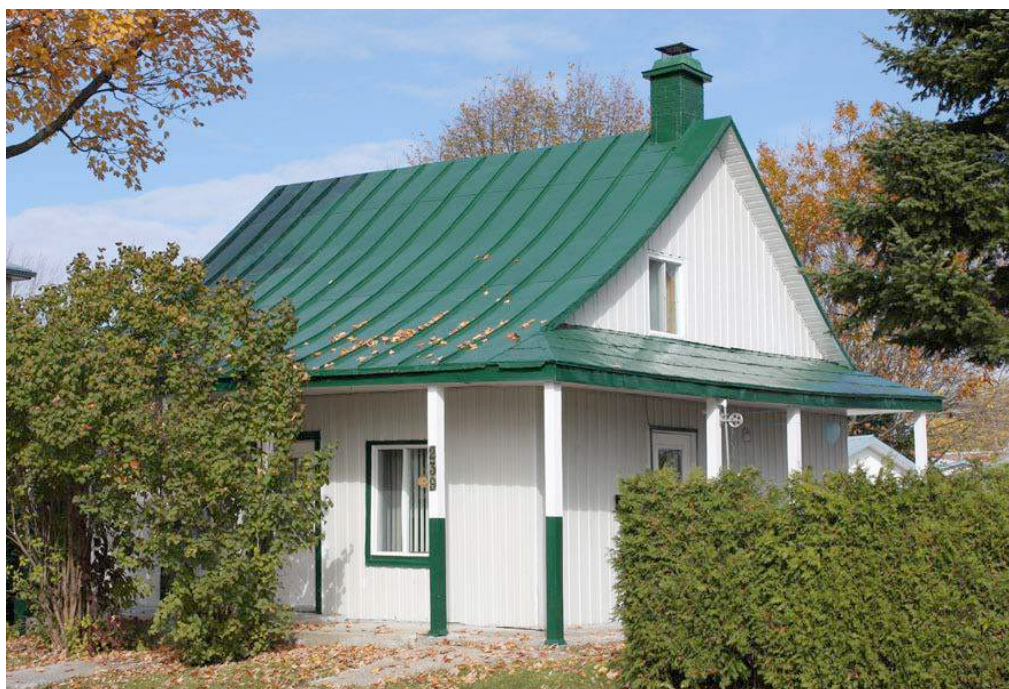
Le 239, 2<sup>e</sup> Avenue en 2011. Depuis 1971, on a mis en place un revêtement métallique et les ouvertures anciennes sont disparues. Par contre, la tôle pincée a été conservée. IMG\_8587.jpg
