*Inventaire du patrimoine bâti de  
Sainte-Anne-des-Plaines – Rapport synthèse*

## *Ville de Sainte-Anne-des-Plaines*

### *Inventaire du patrimoine bâti*

### *Rapport synthèse*

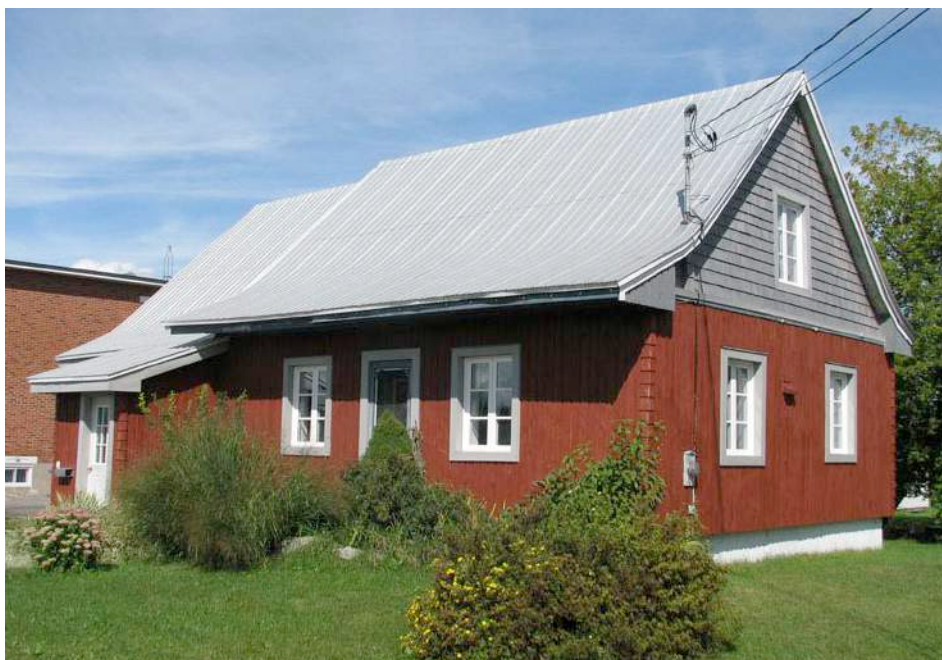
Le 69, rang Lepage. IMG\_0572.jpg

Par exemple, sur cet édifice du rang Lepage, on a mis en place un revêtement de planches verticales unies au rez-de-chaussée. On s'est ainsi inspiré du revêtement traditionnel de planches embouvetées en bois. Les fenêtres à manivelle s'inspirent par ailleurs du modèle à battants à grands carreaux. En outre, le parement de bardeau de bois installé au pignon est conforme à la façon traditionnelle de procéder.

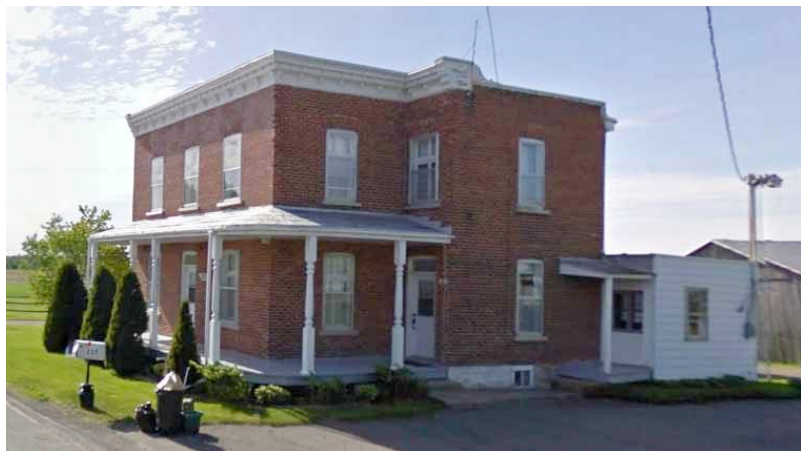
Les murs du 222, 1<sup>re</sup> Avenue étaient en brique auparavant. Photo : Comité d'histoire et de patrimoine de Sainte-Anne-des-Plaines. 222, 1<sup>ère</sup> avenue.jpg

En 2011, les murs du 222, 1<sup>re</sup> Avenue ont été recouverts de planche à feuillure. Quoique le résultat soit fort acceptable, il aurait été préférable de conserver et de restaurer les murs de brique. IMG\_9126.jpg

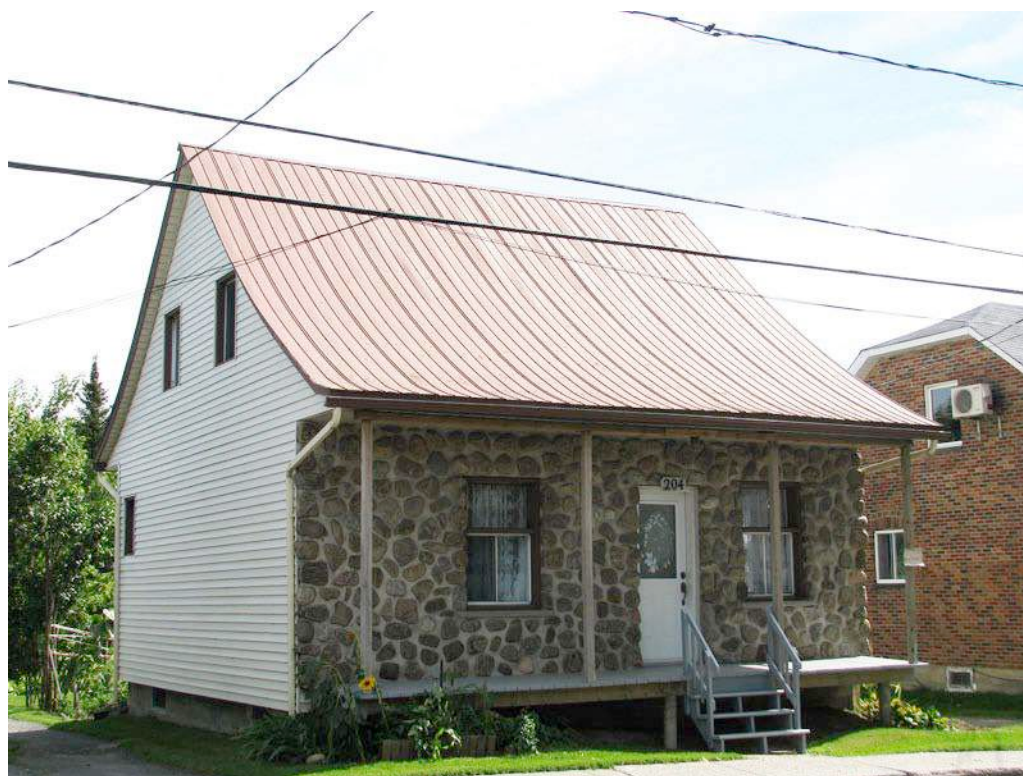
Exemple d'édifice présentant un faible état d'authenticité. 204, boulevard Sainte-Anne. Tous les revêtements anciens sont disparus, ainsi que les ouvertures, les composantes décoratives et le garde-corps. IMG\_0387.jpg

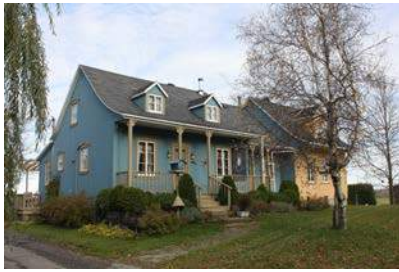
IMG\_8428.jpg

**185 1re Avenue****Bâtiment principal**

état  
d'authenticité: **bon**  
valeur  
patrimoniale : **forte**

date estimée date connue  
**1874**  
type

architectural: **Maison québécoise d'inspiration néoclassique**

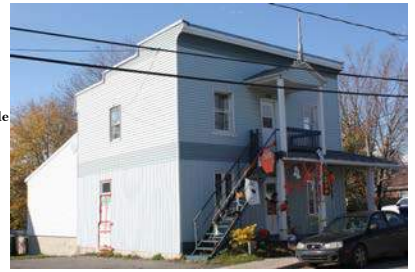
IMG\_8473.jpg

**204 2e Avenue****Bâtiment principal**

état  
d'authenticité: **moyen**  
valeur  
patrimoniale : **moyenne**

date estimée date connue  
**1904**  
type

architectural: **Maison cubique**

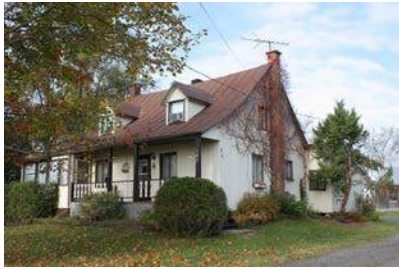
IMG\_8415.jpg

**187 1re Avenue****Bâtiment principal**

état  
d'authenticité: **moyen**  
valeur  
patrimoniale : **moyenne**

date estimée date connue  
**1870**  
type

architectural: **Maison québécoise d'inspiration néoclassique**

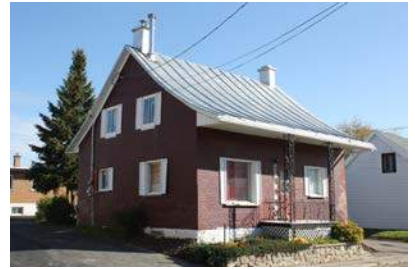
IMG\_8465.jpg

**205 2e Avenue****Bâtiment principal**

état  
d'authenticité: **moyen**  
valeur  
patrimoniale : **moyenne**

date estimée date connue  
**1865**  
type

architectural: **Maison québécoise d'inspiration néoclassique**

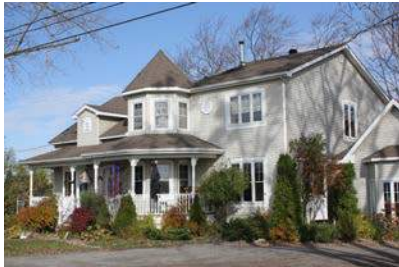
IMG\_8444.jpg

**215 1re Avenue****Bâtiment principal**

état  
d'authenticité: **bon**  
valeur  
patrimoniale : **faible**

date estimée date connue  
**1948**  
type

architectural: **Vernaculaire américain**

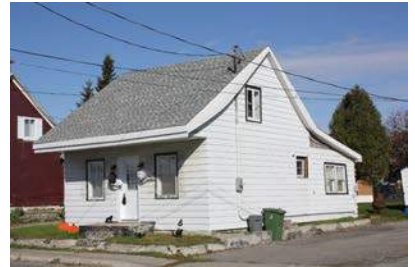
IMG\_8485.jpg

**211 2e Avenue****Bâtiment principal**

état  
d'authenticité: **moyen**  
valeur  
patrimoniale : **moyenne**

date estimée date connue  
**1894**  
type

architectural: **Maison de colonisation**

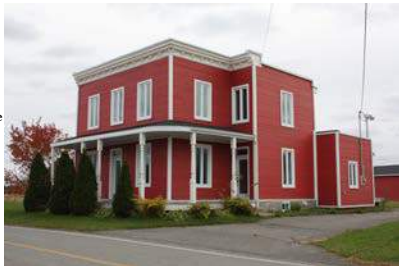
IMG\_9126.jpg

**222 1re Avenue****Bâtiment principal**

état  
d'authenticité: **bon**  
valeur  
patrimoniale : **forte**

date estimée date connue  
**1904** **1904**  
type

architectural: **Maison cubique**

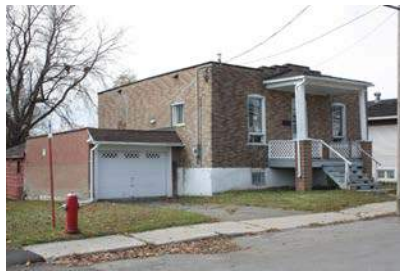
IMG\_8597.jpg

**240 2e Avenue****Bâtiment principal**

état  
d'authenticité: **bon**  
valeur  
patrimoniale : **moyenne**

critère (s) valeur  
justifiant la d'authenticité  
valeur  
patrimoniale:

date estimée date connue  
**1950**  
type  
architectural: **Maison à toit plat**

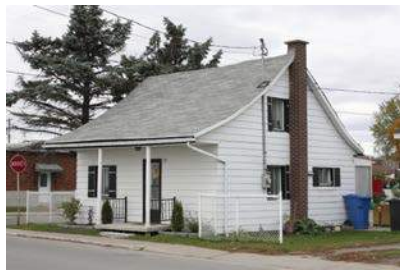
IMG\_9120.jpg

état  
d'authenticité: **faible**  
valeur  
patrimoniale : **moyenne**

critère (s) valeur d'âge  
justifiant la valeur  
patrimoniale:

date estimée date connue  
**1850**  
type  
architectural: **Maison québécoise d'inspiration néoclassique**

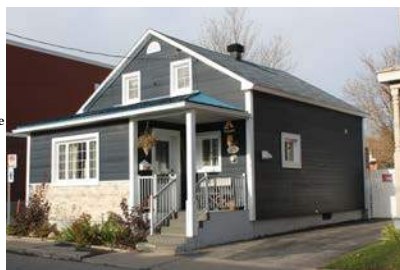
IMG\_8746.jpg

état  
d'authenticité: **moyen**  
valeur  
patrimoniale : **faible**

critère (s) valeur d'ensemble  
justifiant la valeur  
patrimoniale:

date estimée date connue  
**1914**  
type  
architectural: **Maison de colonisation**

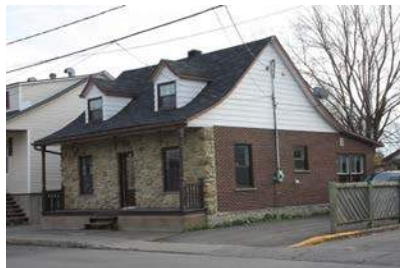
IMG\_8738.jpg

état  
d'authenticité: **faible**  
valeur  
patrimoniale : **moyenne**

critère (s) valeur d'âge  
justifiant la valeur  
patrimoniale:

date estimée date connue  
**1889**  
type  
architectural: **Maison québécoise d'inspiration néoclassique**

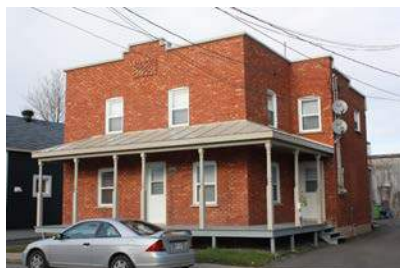
IMG\_8730.jpg

état  
d'authenticité: **bon**  
valeur  
patrimoniale : **forte**

critère (s) valeur  
justifiant la d'authenticité  
valeur  
patrimoniale:

date estimée date connue  
**1914**  
type  
architectural: **Maison cubique**

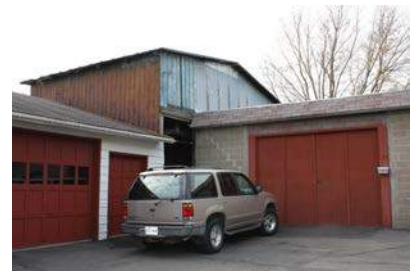
IMG\_8715.jpg

état  
d'authenticité: **bon**  
valeur  
patrimoniale : **supérieure**

critère (s) valeur d'usage  
justifiant la valeur  
patrimoniale: **valeur de rareté**

date estimée date connue  
**1915**  
type  
architectural: **Aucun**

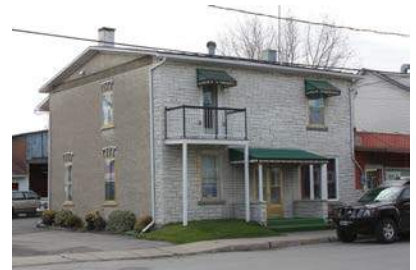
IMG\_8712.jpg

état  
d'authenticité: **moyen**  
valeur  
patrimoniale : **moyenne**

critère (s) valeur d'usage  
justifiant la valeur  
patrimoniale:

date estimée date connue  
**1915**  
type  
architectural: **Vernaculaire américain**

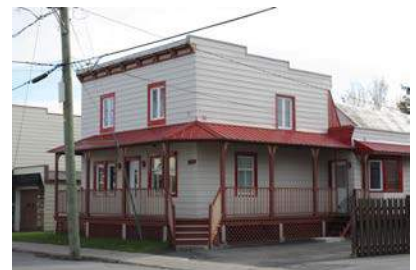
IMG\_8707.jpg

état  
d'authenticité: **moyen**  
valeur  
patrimoniale : **moyenne**

critère (s) valeur d'usage  
justifiant la valeur  
patrimoniale:

date estimée date connue  
**1884**  
type  
architectural: **Maison cubique**

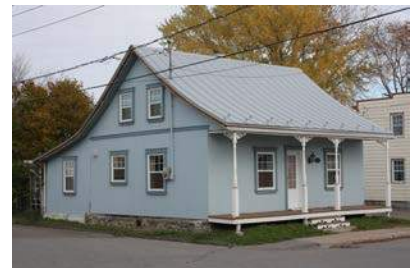
IMG\_8694.jpg

état  
d'authenticité: **bon**  
valeur  
patrimoniale : **forte**

critère (s) valeur d'âge  
justifiant la valeur  
patrimoniale:

date estimée date connue  
**1884**  
type  
architectural: **Maison québécoise d'inspiration néoclassique**

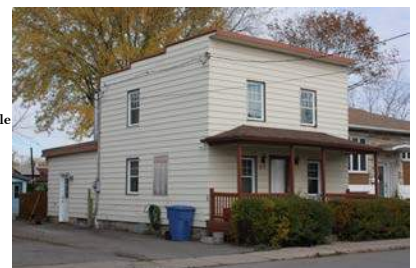
IMG\_8684.jpg

état  
d'authenticité: **moyen**  
valeur  
patrimoniale : **faible**

critère (s) valeur d'ensemble  
justifiant la valeur  
patrimoniale:

date estimée date connue  
**1884**  
type  
architectural: **Maison cubique**

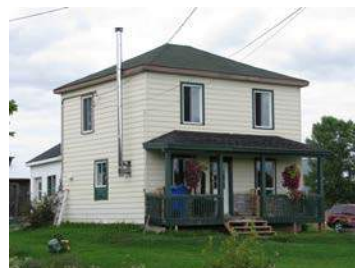
IMG\_0714.jpg

**Bâtiment principal**  
 état  
 d'authenticité: moyen  
 valeur patrimoniale : moyenne

critère (s) valeur d'ensemble  
 justifiant la valeur patrimoniale:

date estimée date connue  
 1925

type  
 architectural: Maison cubique

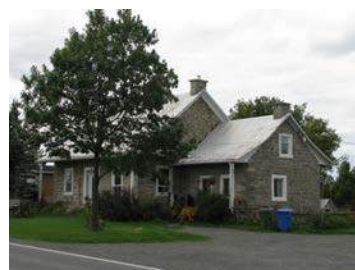
IMG\_0707.jpg

**Bâtiment principal**  
 état  
 d'authenticité: bon  
 valeur patrimoniale : supérieure

critère (s) valeur d'âge  
 justifiant la valeur patrimoniale: valeur de rareté

date estimée date connue  
 1870 1870

type  
 architectural: Maison québécoise d'inspiration néoclassique

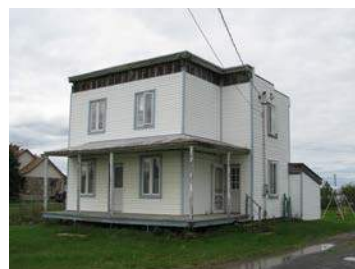
IMG\_0693.jpg

**Bâtiment principal**  
 état  
 d'authenticité: moyen  
 valeur patrimoniale : faible

critère (s) valeur d'ensemble  
 justifiant la valeur patrimoniale:

date estimée date connue  
 1905

type  
 architectural: Maison cubique

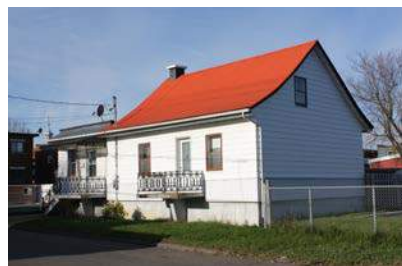
IMG\_8831.jpg

**Bâtiment principal**  
 état  
 d'authenticité: faible  
 valeur patrimoniale : moyenne

critère (s) valeur d'âge  
 justifiant la valeur patrimoniale:

date estimée date connue  
 1880

type  
 architectural: Maison québécoise d'inspiration néoclassique

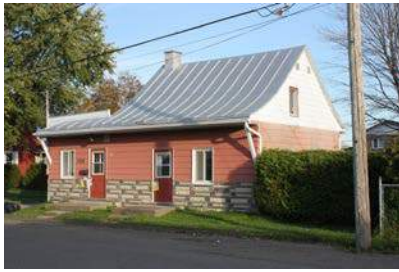
IMG\_8824.jpg

**166 rue Saint-Édouard****Bâtiment principal**

état  
d'authenticité: moyen  
valeur  
patrimoniale : moyenne

critère (s) valeur d'âge  
justifiant la  
valeur  
patrimoniale:

date estimée date connue  
1880  
type

architectural: Maison québécoise d'inspiration néoclassique

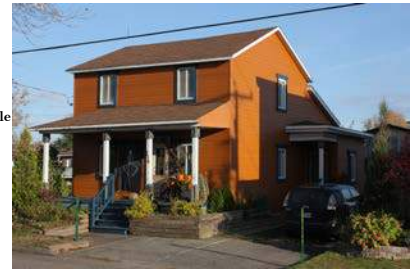
IMG\_8792.jpg

**176 rue Saint-Édouard****Bâtiment principal**

état  
d'authenticité: moyen  
valeur  
patrimoniale : moyenne

critère (s) valeur d'ensemble  
justifiant la  
valeur  
patrimoniale:

date estimée date connue  
1945  
type

architectural: Vernaculaire américain

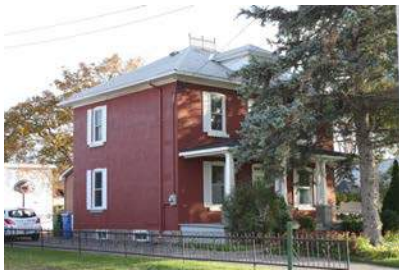
IMG\_8808.jpg

**172 rue Saint-Édouard****Bâtiment principal**

état  
d'authenticité: excellent  
valeur  
patrimoniale : supérieure

critère (s) valeur  
justifiant la d'authenticité  
patrimoniale: valeur de rareté

date estimée date connue  
1924  
type

architectural: Maison cubique

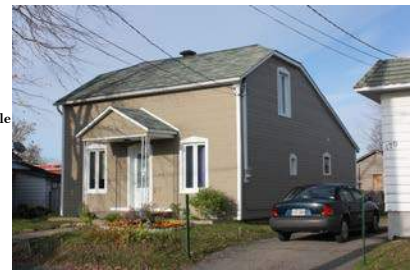
IMG\_8846.jpg

**177 rue Saint-Édouard****Bâtiment principal**

état  
d'authenticité: faible  
valeur  
patrimoniale : faible

critère (s) valeur d'ensemble  
justifiant la  
valeur  
patrimoniale:

date estimée date connue  
1943  
type

architectural: Arts and Crafts

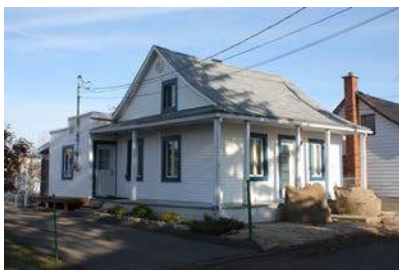
IMG\_8833.jpg

**173 rue Saint-Édouard****Bâtiment principal**

état  
d'authenticité: faible  
valeur  
patrimoniale : moyenne

critère (s) valeur d'âge  
justifiant la  
valeur  
patrimoniale:

date estimée date connue  
1880  
type

architectural: Maison québécoise d'inspiration néoclassique

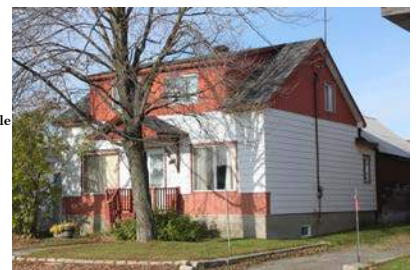
IMG\_8854.jpg

**181 rue Saint-Édouard****Bâtiment principal**

état  
d'authenticité: faible  
valeur  
patrimoniale : faible

critère (s) valeur d'ensemble  
justifiant la  
valeur  
patrimoniale:

date estimée date connue  
1949  
type

architectural: Vernaculaire américain

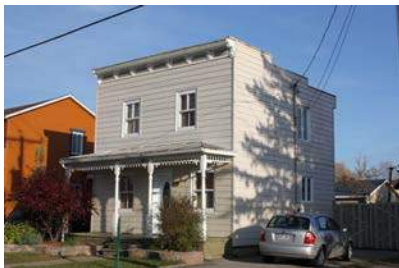
IMG\_8803.jpg

**174 rue Saint-Édouard****Bâtiment principal**

état  
d'authenticité: moyen  
valeur  
patrimoniale : moyenne

critère (s) valeur  
justifiant la d'authenticité  
patrimoniale:

date estimée date connue  
1924  
type

architectural: Maison cubique

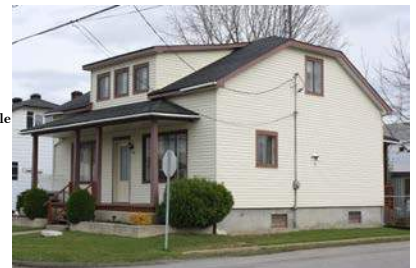
IMG\_9083.jpg

**186 rue Saint-Édouard****Bâtiment principal**

état  
d'authenticité: moyen  
valeur  
patrimoniale : moyenne

critère (s) valeur d'ensemble  
justifiant la  
valeur  
patrimoniale:

date estimée date connue  
1945  
type

architectural: Arts and Crafts

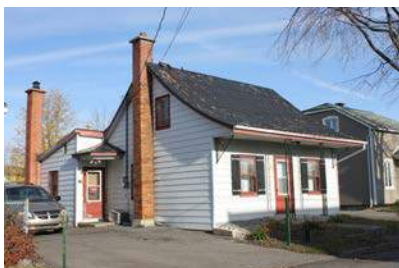
IMG\_8838.jpg

**175 rue Saint-Édouard****Bâtiment principal**

état  
d'authenticité: faible  
valeur  
patrimoniale : moyenne

critère (s) valeur d'âge  
justifiant la  
valeur  
patrimoniale:

date estimée date connue  
1880  
type

architectural: Maison québécoise d'inspiration néoclassique

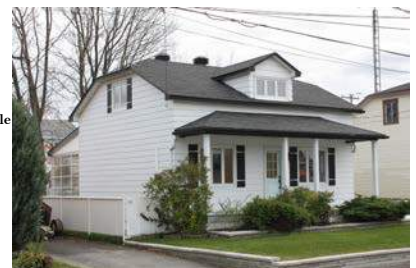
IMG\_9092.jpg

**188 rue Saint-Édouard****Bâtiment principal**

état  
d'authenticité: moyen  
valeur  
patrimoniale : moyenne

critère (s) valeur d'ensemble  
justifiant la  
valeur  
patrimoniale:

date estimée date connue  
1945  
type

architectural: Arts and Crafts

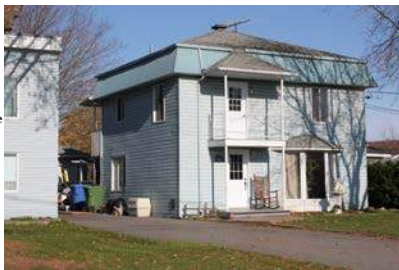
IMG\_8896.jpg

**145 rue Saint-Joseph****Bâtiment principal**

état  
d'authenticité: **faible**  
valeur  
patrimoniale : **faible**

critère (s) valeur d'ensemble  
justifiant la  
valeur  
patrimoniale:

date estimée date connue  
**1900**  
type

architectural: **Maison cubique**

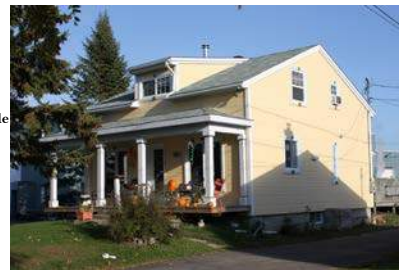
IMG\_8777.jpg

**170 rue Saint-Joseph****Bâtiment principal**

état  
d'authenticité: **bon**  
valeur  
patrimoniale : **faible**

critère (s) valeur d'ensemble  
justifiant la  
valeur  
patrimoniale:

date estimée date connue  
**1947**  
type

architectural: **Vernaculaire américain**

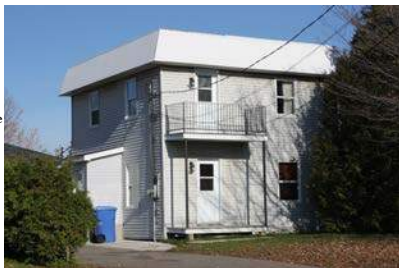
IMG\_8889.jpg

**149 rue Saint-Joseph****Bâtiment principal**

état  
d'authenticité: **faible**  
valeur  
patrimoniale : **faible**

critère (s) valeur d'ensemble  
justifiant la  
valeur  
patrimoniale:

date estimée date connue  
**1900**  
type

architectural: **Maison cubique**

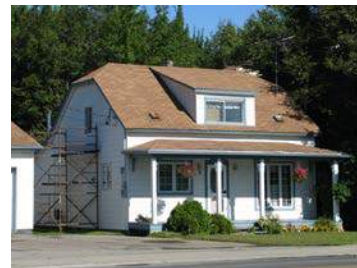
IMG\_0005.jpg

**9 boulevard Sainte-Anne****Bâtiment principal**

état  
d'authenticité: **moyen**  
valeur  
patrimoniale : **moyenne**

critère (s) valeur d'ensemble  
justifiant la  
valeur  
patrimoniale:

date estimée date connue  
**1945**  
type

architectural: **Arts and Crafts**

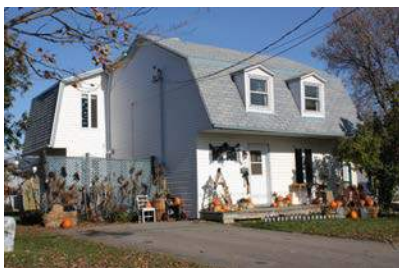
IMG\_8883.jpg

**153 rue Saint-Joseph****Bâtiment principal**

état  
d'authenticité: **faible**  
valeur  
patrimoniale : **moyenne**

critère (s) valeur d'âge  
justifiant la  
valeur  
patrimoniale:

date estimée date connue  
**1879**  
type

architectural: **Aucun**

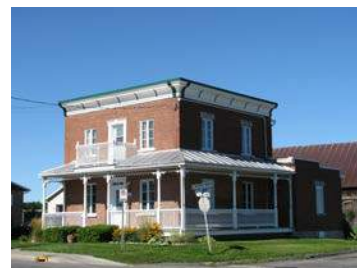
IMG\_0034.jpg

**69 boulevard Sainte-Anne****Bâtiment principal**

état  
d'authenticité: **bon**  
valeur  
patrimoniale : **forte**

critère (s) valeur d'art  
justifiant la  
valeur  
patrimoniale: **valeur d'authenticité**

date estimée date connue  
**1899**  
type

architectural: **Maison cubique**

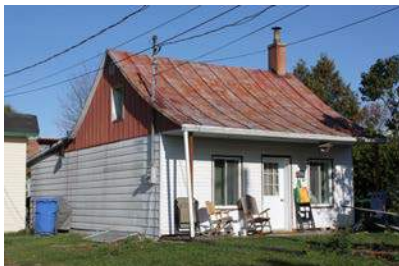
IMG\_8878.jpg

**159 rue Saint-Joseph****Bâtiment principal**

état  
d'authenticité: **moyen**  
valeur  
patrimoniale : **moyenne**

critère (s) valeur d'âge  
justifiant la  
valeur  
patrimoniale:

date estimée date connue  
**1880**  
type

architectural: **Maison québécoise d'inspiration néoclassique**

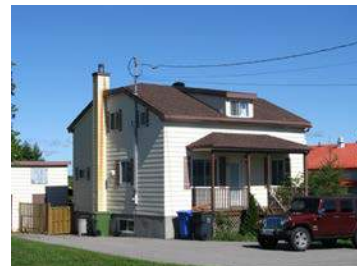
IMG\_0038.jpg

**73 boulevard Sainte-Anne****Bâtiment principal**

état  
d'authenticité: **moyen**  
valeur  
patrimoniale : **faible**

critère (s) valeur d'ensemble  
justifiant la  
valeur  
patrimoniale:

date estimée date connue  
**1950**  
type

architectural: **Arts and Crafts**

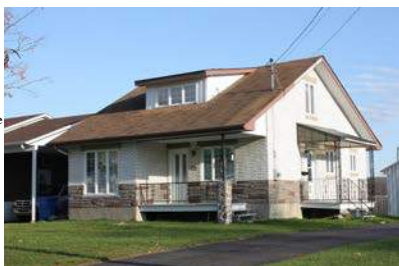
IMG\_8783.jpg

**164 rue Saint-Joseph****Bâtiment principal**

état  
d'authenticité: **moyen**  
valeur  
patrimoniale : **faible**

critère (s) valeur d'ensemble  
justifiant la  
valeur  
patrimoniale:

date estimée date connue  
**1950**  
type

architectural: **Vernaculaire américain**

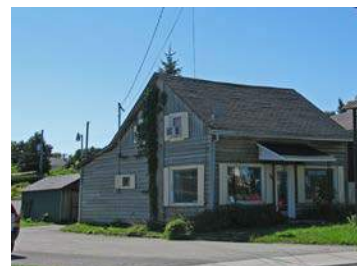
IMG\_0043.jpg

**78 boulevard Sainte-Anne****Bâtiment principal**

état  
d'authenticité: **moyen**  
valeur  
patrimoniale : **moyenne**

critère (s) valeur d'ensemble  
justifiant la  
valeur  
patrimoniale:

date estimée date connue  
**1910**  
type

architectural: **Maison de colonisation**

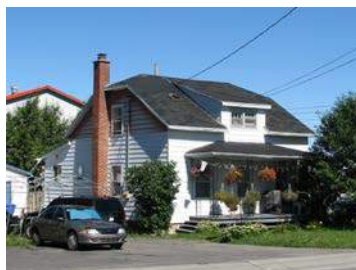
IMG\_0049.jpg

**79 boulevard Sainte-Anne****Bâtiment principal**

état  
d'authenticité: faible  
valeur  
patrimoniale : faible

critère (s) valeur d'ensemble  
justifiant la  
valeur  
patrimoniale:

date estimée date connue  
1950

type  
architectural: Arts and Crafts

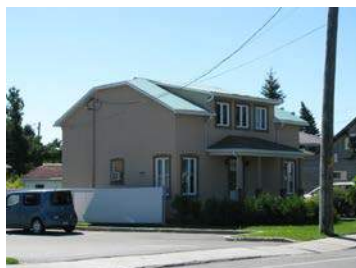
IMG\_0052.jpg

**80 boulevard Sainte-Anne****Bâtiment principal**

état  
d'authenticité: faible  
valeur  
patrimoniale : faible

critère (s) valeur d'ensemble  
justifiant la  
valeur  
patrimoniale: valeur d'ensemble

date estimée date connue  
1950

type  
architectural: Arts and Crafts

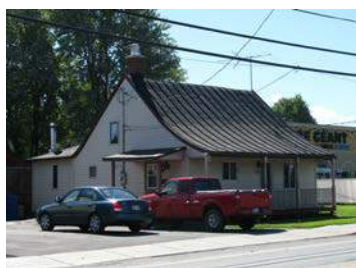
IMG\_0057.jpg

**92 boulevard Sainte-Anne****Bâtiment principal**

état  
d'authenticité: moyen  
valeur  
patrimoniale : moyenne

critère (s) valeur d'âge  
justifiant la  
valeur  
patrimoniale:

date estimée date connue  
1880

type  
architectural: Maison québécoise d'inspiration néoclassique

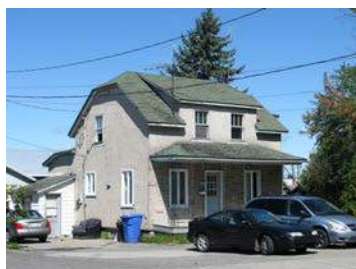
IMG\_0073.jpg

**95 boulevard Sainte-Anne****Bâtiment principal**

état  
d'authenticité: faible  
valeur  
patrimoniale : faible

critère (s) valeur d'usage  
justifiant la  
valeur  
patrimoniale:

date estimée date connue  
1945

type  
architectural: Arts and Crafts

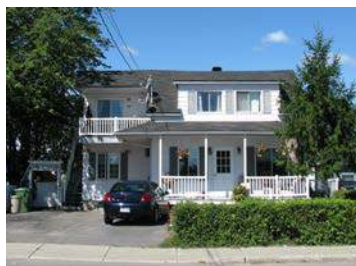
IMG\_0078.jpg

**99 99A boulevard Sainte-Anne****Bâtiment principal**

état  
d'authenticité: faible  
valeur  
patrimoniale : faible

critère (s) valeur d'ensemble  
justifiant la  
valeur  
patrimoniale:

date estimée date connue  
1945

type  
architectural: Aucun

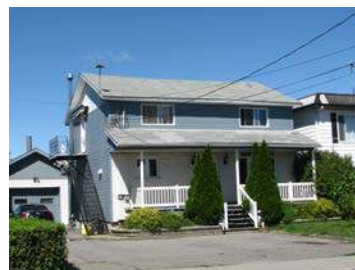
IMG\_0083.jpg

**101 boulevard Sainte-Anne****Bâtiment principal**

état  
d'authenticité: faible  
valeur  
patrimoniale : faible

critère (s) valeur d'ensemble  
justifiant la  
valeur  
patrimoniale:

date estimée date connue  
1944

type  
architectural: Aucun

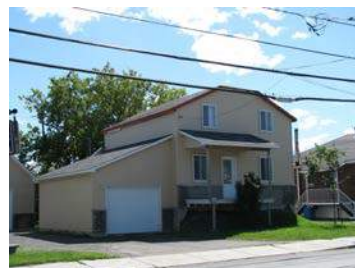
IMG\_0088.jpg

**102 boulevard Sainte-Anne****Bâtiment principal**

état  
d'authenticité: faible  
valeur  
patrimoniale : faible

critère (s) valeur d'ensemble  
justifiant la  
valeur  
patrimoniale:

date estimée date connue  
1945

type  
architectural: Arts and Crafts

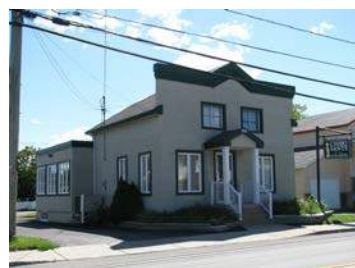
IMG\_0090.jpg

**104 boulevard Sainte-Anne****Bâtiment principal**

état  
d'authenticité: moyen  
valeur  
patrimoniale : moyenne

critère (s) valeur d'ensemble  
justifiant la  
valeur  
patrimoniale:

date estimée date connue  
1946

type  
architectural: Boomtown

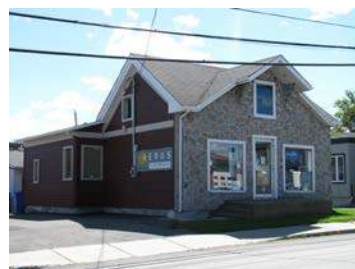
IMG\_0093.jpg

**106 boulevard Sainte-Anne****Bâtiment principal**

état  
d'authenticité: moyen  
valeur  
patrimoniale : moyenne

critère (s) valeur d'âge  
justifiant la  
valeur  
patrimoniale:

date estimée date connue  
1890

type  
architectural: Maison de colonisation

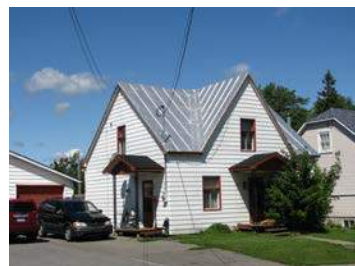
IMG\_0104.jpg

**107A boulevard Sainte-Anne****Bâtiment principal**

état  
d'authenticité: moyen  
valeur  
patrimoniale : moyenne

critère (s) valeur d'ensemble  
justifiant la  
valeur  
patrimoniale:

date estimée date connue  
1931

type  
architectural: Maison de colonisation

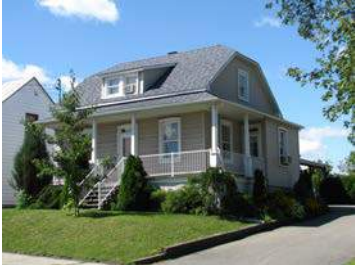
| <p><b>109 boulevard Sainte-Anne</b></p> <p><b>Bâtiment principal</b></p> <p>état<br/>d'authenticité: <b>moyen</b><br/>valeur patrimoniale : <b>moyenne</b></p> <p>critère (s) justifiant la valeur patrimoniale: <b>valeur d'ensemble</b></p> <p>date estimée <b>1948</b> date connue<br/>type<br/>architectural: <b>Arts and Crafts</b></p> <p>IMG_0119.jpg</p> | <p><b>129 boulevard Sainte-Anne</b></p> <p><b>Chapelle</b></p> <p>état<br/>d'authenticité: <b>bon</b><br/>valeur patrimoniale : <b>forte</b></p> <p>critère (s) justifiant la valeur patrimoniale: <b>valeur de rareté</b></p> <p>date estimée <b>1900</b> date connue<br/>type<br/>architectural: <b>Aucun</b></p> <p>IMG_8362.jpg</p> |

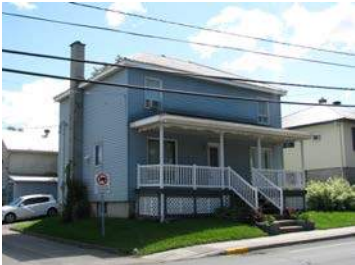
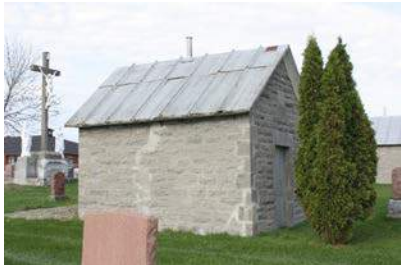
| <p><b>112 boulevard Sainte-Anne</b></p> <p><b>Bâtiment principal</b></p> <p>état<br/>d'authenticité: <b>moyen</b><br/>valeur patrimoniale : <b>faible</b></p> <p>critère (s) justifiant la valeur patrimoniale: <b>valeur d'ensemble</b></p> <p>date estimée <b>1948</b> date connue<br/>type<br/>architectural: <b>Maison cubique</b></p> <p>IMG_0139.jpg</p> | <p><b>129 boulevard Sainte-Anne</b></p> <p><b>Mausolée</b></p> <p>état<br/>d'authenticité: <b>excellent</b><br/>valeur patrimoniale : <b>supérieure</b></p> <p>critère (s) justifiant la valeur patrimoniale: <b>valeur de rareté</b><br/><b>valeur d'authenticité</b></p> <p>date estimée <b>1887</b> date connue<br/>type<br/>architectural: <b>Aucun</b></p> <p>IMG_8376.jpg</p> |

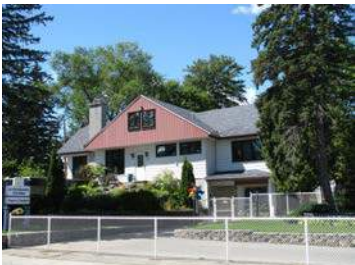
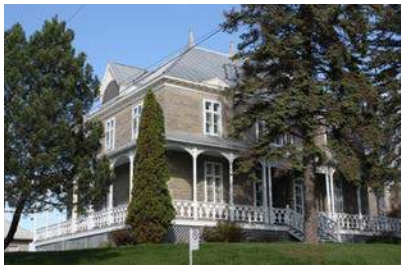
| <p><b>113 boulevard Sainte-Anne</b></p> <p><b>maison Rodrigue-Bruyère</b></p> <p><b>Bâtiment principal</b></p> <p>état<br/>d'authenticité: <b>supérieur</b><br/>valeur patrimoniale : <b>moyenne</b></p> <p>critère (s) justifiant la valeur patrimoniale: <b>valeur d'usage</b></p> <p>date estimée <b>1948</b> date connue<br/>type<br/>architectural: <b>Bungalow ancien</b></p> <p>IMG_0130.jpg</p> | <p><b>129 boulevard Sainte-Anne</b></p> <p><b>presbytère de Sainte-Anne-des-Plaines</b></p> <p><b>Bâtiment principal</b></p> <p>état<br/>d'authenticité: <b>excellent</b><br/>valeur patrimoniale : <b>exceptionnelle</b></p> <p>critère (s) justifiant la valeur patrimoniale: <b>valeur d'âge</b><br/><b>valeur d'authenticité</b><br/><b>valeur d'usage</b></p> <p>date estimée <b>1887</b> date connue<br/>type<br/>architectural: <b>Éclectisme</b></p> <p>IMG_8457.jpg</p> |

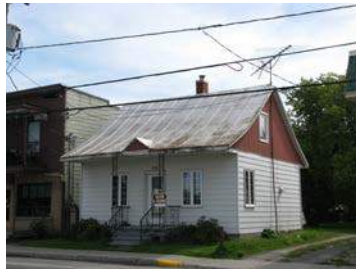
# 160 boulevard Sainte-Anne

Bâtiment principal  
 état  
 d'authenticité: moyen  
 valeur patrimoniale : moyenne  
 critère (s) valeur d'âge  
 justifiant la valeur patrimoniale:

date estimée date connue  
 1880  
 type

architectural: Maison québécoise d'inspiration néoclassique

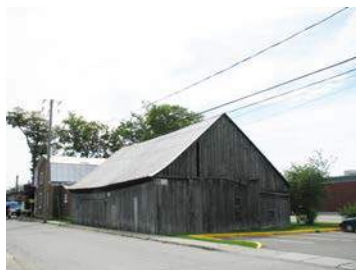
# 163 boulevard Sainte-Anne

Bâtiment secondaire  
 état  
 d'authenticité: excellent  
 valeur patrimoniale : supérieure  
 critère (s) valeur d'authenticité  
 justifiant la valeur patrimoniale: valeur d'âge  
 valeur de rareté

date estimée date connue  
 1884 1884  
 type

architectural: Aucun

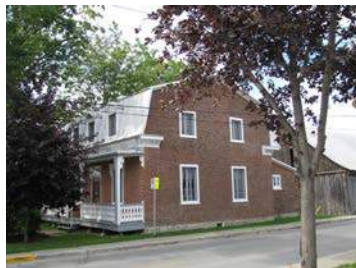
# 163 boulevard Sainte-Anne

Bâtiment principal  
 état  
 d'authenticité: excellent  
 valeur patrimoniale : supérieure  
 critère (s) valeur d'authenticité  
 justifiant la valeur patrimoniale: valeur d'âge  
 valeur de rareté  
 valeur d'usage

date estimée date connue  
 1884 1884  
 type

architectural: Maison mansardée

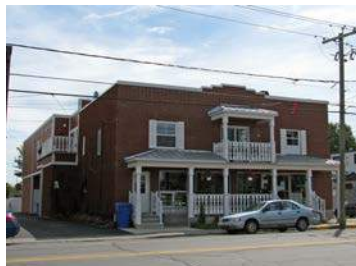
# 168 boulevard Sainte-Anne

Bâtiment principal  
 état  
 d'authenticité: faible  
 valeur patrimoniale : moyenne  
 critère (s) valeur d'usage  
 justifiant la valeur patrimoniale:

date estimée date connue  
 1887 1887  
 type

architectural: Maison à toit plat

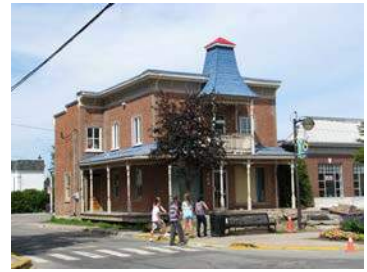
# 169 boulevard Sainte-Anne

Bâtiment principal  
 état  
 d'authenticité: bon  
 valeur patrimoniale : supérieure  
 critère (s) valeur d'authenticité  
 justifiant la valeur patrimoniale: valeur de rareté

date estimée date connue  
 1920  
 type

architectural: Éclectisme

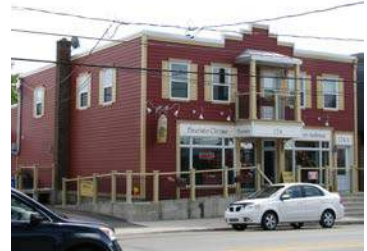
# 174 174A boulevard Sainte-Anne

Bâtiment principal  
 état  
 d'authenticité: bon  
 valeur patrimoniale : moyenne  
 critère (s) valeur d'ensemble  
 justifiant la valeur patrimoniale:

date estimée date connue  
 1952  
 type

architectural: Maison à toit plat

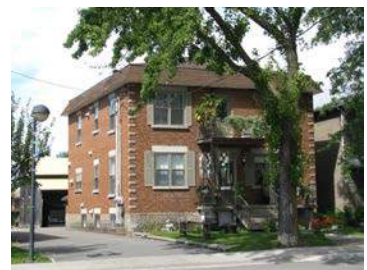
# 175 177 boulevard Sainte-Anne

Bâtiment principal  
 état  
 d'authenticité: supérieur  
 valeur patrimoniale : forte  
 critère (s) valeur d'authenticité  
 justifiant la valeur patrimoniale:

date estimée date connue  
 1948  
 type

architectural: Maison cubique

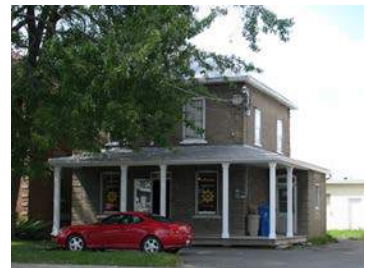
# 179 boulevard Sainte-Anne

Bâtiment principal  
 état  
 d'authenticité: supérieur  
 valeur patrimoniale : forte  
 critère (s) valeur d'authenticité  
 justifiant la valeur patrimoniale:

date estimée date connue  
 1917  
 type

architectural: Maison cubique

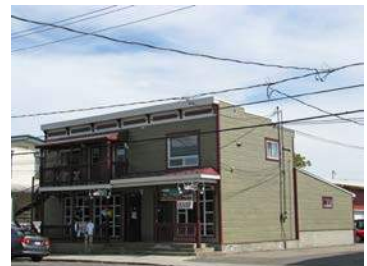
# 180 182 boulevard Sainte-Anne

Bâtiment principal  
 état  
 d'authenticité: moyen  
 valeur patrimoniale : moyenne  
 critère (s) valeur d'ensemble  
 justifiant la valeur patrimoniale:

date estimée date connue  
 1930  
 type

architectural: Maison à toit plat

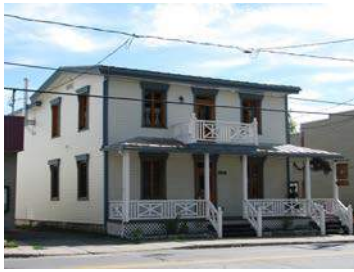
**184 184B boulevard Sainte-Anne maison Saint-Jacques-Limoges**

Bâtiment principal  
état  
d'authenticité: excellent  
valeur patrimoniale : supérieure  
critère (s) justifiant la valeur patrimoniale: valeur d'âge  
valeur d'authenticité  
valeur d'usage

date estimée date connue  
1895  
type

architectural: Vernaculaire américain

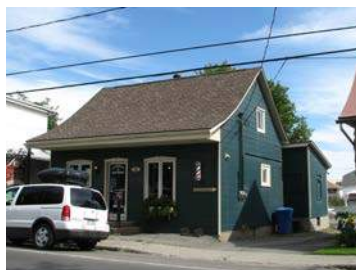
**206 boulevard Sainte-Anne****Bâtiment principal**

état  
d'authenticité: faible  
valeur  
patrimoniale : moyenne

critère (s) valeur d'âge  
justifiant la  
valeur  
patrimoniale:

date estimée date connue  
1880  
type

architectural: Maison québécoise d'inspiration néoclassique

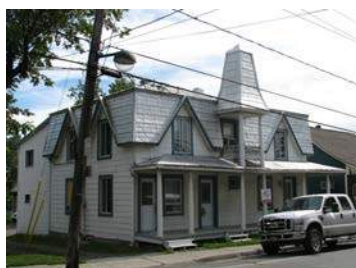
**208 210 boulevard Sainte-Anne****maison Lauzon-Gauvreau****Bâtiment principal**

état  
d'authenticité: moyen  
valeur  
patrimoniale : forte

critère (s) valeur de rareté  
justifiant la  
valeur  
patrimoniale: valeur d'âge

date estimée date connue  
1875  
type

architectural: Éclectisme

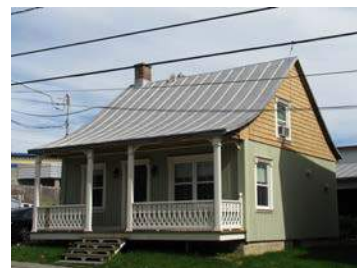
**214 boulevard Sainte-Anne****Bâtiment principal**

état  
d'authenticité: bon  
valeur  
patrimoniale : forte

critère (s) valeur d'âge  
justifiant la  
valeur  
patrimoniale:

date estimée date connue  
1864 1864  
type

architectural: Maison québécoise d'inspiration néoclassique

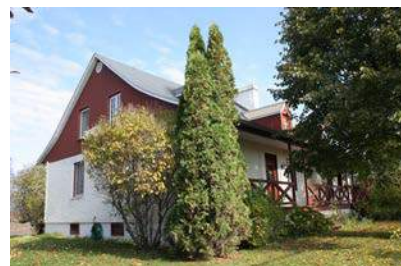
IMG\_8230.jpg

### 111 rang du Trait-Carré

Bâtiment principal  
état  
d'authenticité: moyen  
valeur patrimoniale : moyenne  
critère (s) valeur d'ensemble  
justifiant la valeur patrimoniale:

date estimée date connue  
1910  
type  
architectural: Vernaculaire américain

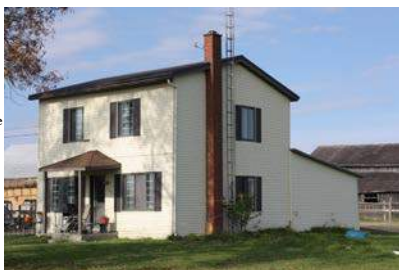
IMG\_8221.jpg

### 115 rang du Trait-Carré

Bâtiment principal  
état  
d'authenticité: moyen  
valeur patrimoniale : moyenne  
critère (s) aucun  
justifiant la valeur patrimoniale:

date estimée date connue  
1920  
type  
architectural: Maison cubique

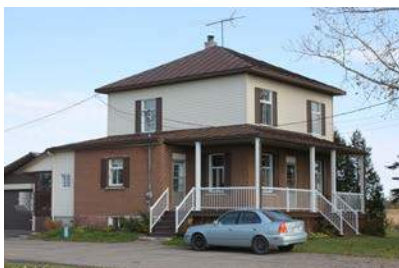
IMG\_8214.jpg

### 117 rang du Trait-Carré

Bâtiment principal  
état  
d'authenticité: moyen  
valeur patrimoniale : moyenne  
critère (s) aucun  
justifiant la valeur patrimoniale:

date estimée date connue  
1910  
type  
architectural: Maison à toit plat

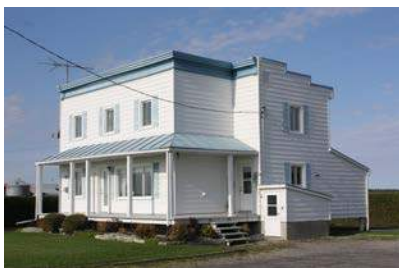
IMG\_8200.jpg

### 121 rang du Trait-Carré

Bâtiment principal  
état  
d'authenticité: moyen  
valeur patrimoniale : moyenne  
critère (s) valeur d'ensemble  
justifiant la valeur patrimoniale:

date estimée date connue  
1920  
type  
architectural: Maison cubique

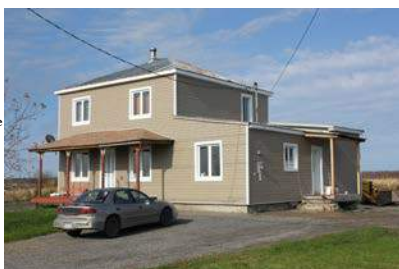
IMG\_8192.jpg

### 123 rang du Trait-Carré

Bâtiment principal  
état  
d'authenticité: moyen  
valeur patrimoniale : moyenne  
critère (s) valeur d'âge  
justifiant la valeur patrimoniale:

date estimée date connue  
1880  
type  
architectural: Maison québécoise d'inspiration néoclassique

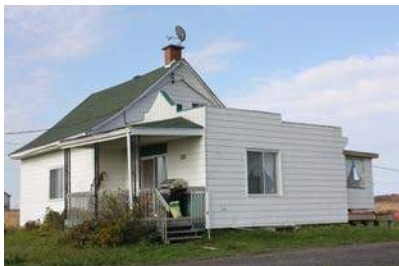
IMG\_8185.jpg

### 125 rang du Trait-Carré

Bâtiment principal  
état  
d'authenticité: moyen  
valeur patrimoniale : moyenne  
critère (s) valeur d'ensemble  
justifiant la valeur patrimoniale:

date estimée date connue  
1937  
type  
architectural: Maison cubique

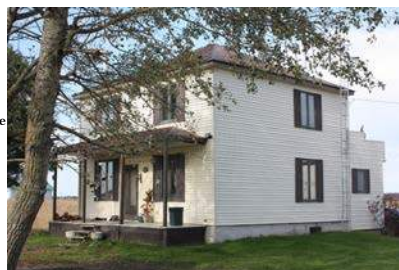
IMG\_8183.jpg

### 127 rang du Trait-Carré

Bâtiment principal  
état  
d'authenticité: moyen  
valeur patrimoniale : moyenne  
critère (s) valeur d'âge  
justifiant la valeur patrimoniale:

date estimée date connue  
1860  
type  
architectural: Maison québécoise d'inspiration néoclassique

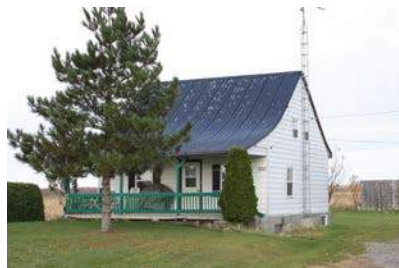
IMG\_8173.jpg

### 131 rang du Trait-Carré

### maison Joseph-Ouimet-Bastien

Bâtiment principal  
état  
d'authenticité: bon  
valeur patrimoniale : forte  
critère (s) valeur d'authenticité  
justifiant la valeur patrimoniale:

date estimée date connue  
1916 1916  
type  
architectural: Maison cubique
